DIAGNÓSTICO TÉCNICO # DI-4877
SUBDIRECCIÓN DE EMERGENCIAS
COORDINACIÓN DE ASISTENCIA TÉCNICA
EVENTO 108251

DIRECCIÓN:	Avenida Calle 1 Sur # 4-21	ÁREA DIRECTA:	3.8 Ha.		
BARRIO:	Las Brisas	POBLACIÓN ATENDIDA:	1000		
UPZ:	33-Sosiego	FAMILIAS	300	ADULTOS	600
LOCALIDAD:	4- San Cristóbal	NIÑOS	400		
CHIP:	AAA0000BERJ	PREDIOS EVALUADOS	1		
		DOCUMENTO REMISORIO	CR-10520

REMOCIÓN EN MASA

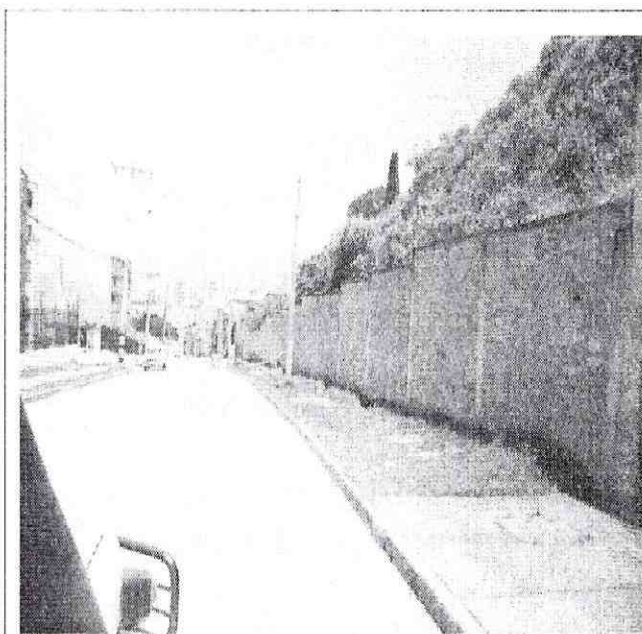
El muro de cerramiento del costado occidental del predio en concreto, corresponde a una estructura de aproximadamente 55 m de longitud, con una altura cercana a los 2 metros construido en mampostería confinada por columnas y vigas en concreto reforzado, dicho muro se encuentra dispuesto en secciones independientes de aproximadamente 3 metros las cuales están dispuestas de manera escalonada acomodadas a la topografía del terreno.

Fotografía 1. Vista general del cerramiento del costado occidental del predio Avenida Calle 1 Sur # 4-21

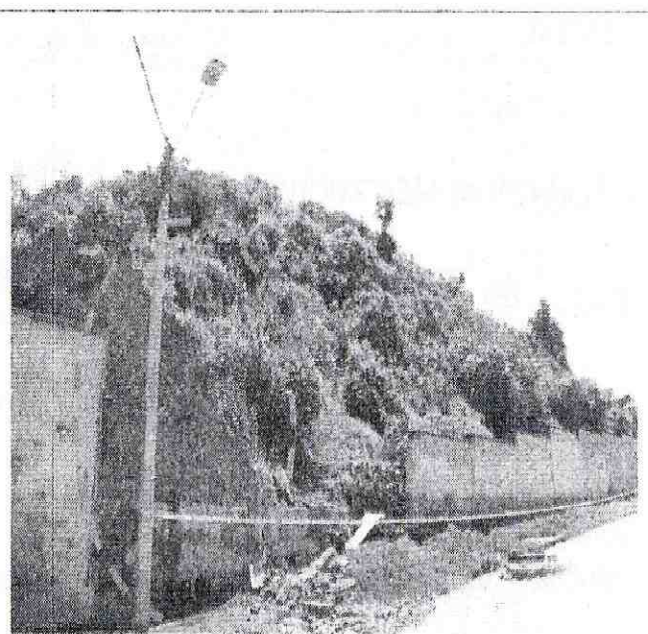
Se presenta el colapso parcial del muro de cerramiento del costado occidental del predio de la Avenida Calle 1 # 4-21, donde funciona la Ladrillos, Tejas y Pisos Moore S.A; los escombros de dicho muro se depositaron sobre el andén del costado oriental de la transversal 5 A.

De acuerdo con la inspección visual realizada, se identificó sobre el costado noroccidental del predio, al sur del punto donde se presentó el colapso parcial, un tramo de muro de aproximadamente 8 m de longitud, en mampostería simple, con una altura cercana a los 4 m, el cual de acuerdo con información de la comunidad complementaba el muro en mampostería confinada descrito anteriormente.

Fotografía 2. Vista del sector donde se presentó el colapso parcial del muro de cerramiento, evidencia del tramo de muro en mampostería simple.

Teniendo en cuenta lo anterior se recomendó la restricción parcial del andén del costado oriental de la transversal a la altura de la calle 4 frente al punto sobre el que se evidenció el riesgo de colapso del muro.

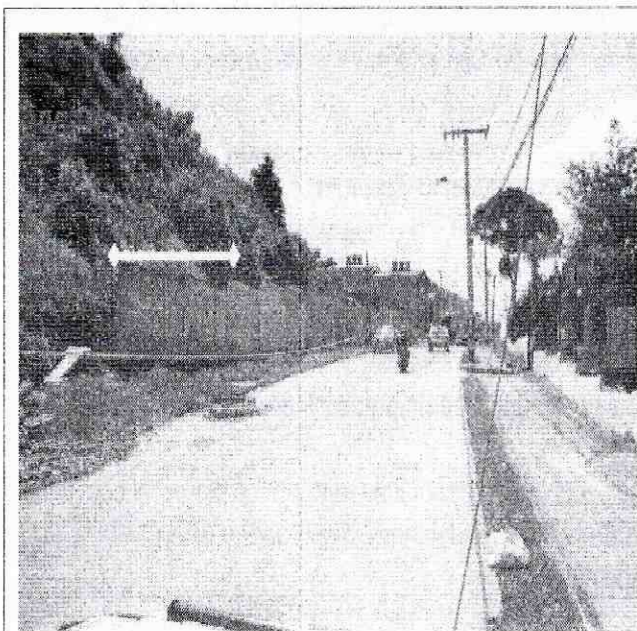
A causa del colapso parcial del muro de cerramiento, se presentó la pérdida de verticalidad de aproximadamente 6 metros del muro en mampostería confinada (2 secciones), dejando dicho tramo expuesto a un eventual colapso en el corto plazo ante cargas normales de servicio.

Fotografía 3. vista del tramo de muro que presenta pérdida de verticalidad

- ▲ De no adelantarse las medidas pertinentes para garantizar condiciones de estabilidad del muro perimetral del costado occidental del predio de la Avenida Calle 1 Sur # 4-21, se considera probable que se presente un colapso parcial del mismo en el corto plazo ante las cargas normales de servicio.

- ⤴ La Transitabilidad y Funcionalidad del anden del costado oriental de la transversal 5 A frente al predio de la Avenida Calle 1 Sur # 4-21, se encuentra comprometida en el corto plazo ante cargas normales de servicio, a causa de la perdida de verticalidad evidenciada sobre las dos secciones del muro de cerramiento del costado occidental de dicho predio; secciones que eventualmente puede presentar un colapso.

- ⤴ Mantener la restricción del andén anden del costado oriental de la transversal 5 A frente al predio de la Avenida Calle 1 Sur # 4-21, barrio Las Brisas de la Localidad de San Cristóbal, hasta tanto se garanticen condiciones seguras de transitabilidad por el mismo.
- ⤴ Al responsable y/o responsables del predio de la Avenida Calle 1 Sur # 4-21, barrio Las Brisas de la Localidad de San Cristóbal, adelantar en el menor tiempo posible el desmonte controlado del tramo de muro de aproximadamente 6 m

que presenta pérdida de verticalidad; actividad que se debe desarrollar con el apoyo de personal idóneo, tramitando los permisos y licencias respectivos.

- ▲ Al responsable y/o responsables del predio de la Avenida Calle 1 Sur # 4-21, barrio Las Brisas de la Localidad de San Cristóbal, se les recomienda en el caso de querer realizar la rehabilitación del cerramiento perimetral del costado occidental del predio en concreto, adelantar dichas acciones con el apoyo de personal idóneo, garantizando que se cumplan los requerimientos establecidos en el Decreto No. 926 del 19 de marzo de 2010 y el Decreto No. 92 del 17 Enero de 2011, Reglamento Colombiano de Construcción Sismo Resistente NSR-10 de acuerdo con la normatividad vigente, para lo cual se deben tramitar los permisos y licencias respectivos.
