DIAGNÓSTICO TÉCNICO No. 4542
SUBDIRECCIÓN DE EMERGENCIAS
COORDINACIÓN DE ASISTENCIA TÉCNICA
EVENTO 105747

DIRECCIÓN:	Carrera 17 D Este No. 26-35 Sur Carrera 17 A Este No. 26-29 Sur	ÁREA DIRECTA:	0.02 Ha		
BARRIO:	Desarrollo Manantial	POBLACIÓN ATENDIDA:	3		
UPZ:	32 – San Blas	FAMILIAS	2	ADULTOS	3
LOCALIDAD:	4 San Cristóbal	PREDIOS EVALUADOS	2		
CHIP:		DOCUMENTO REMISORIO	CR-8638

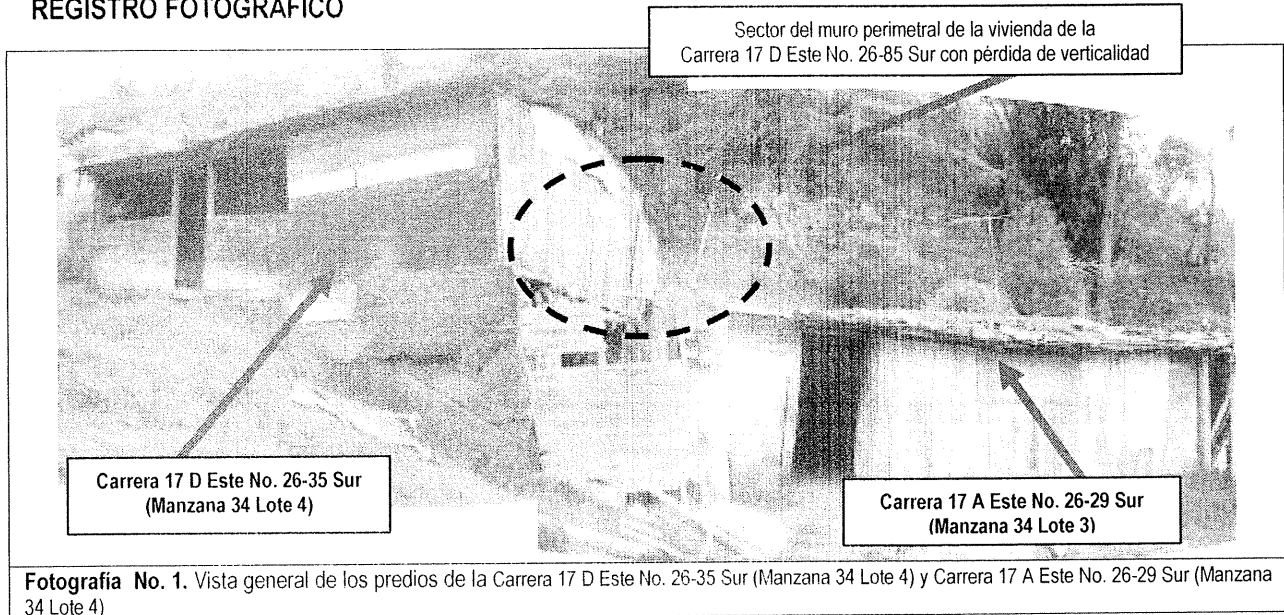
Fotografía No. 1. Vista general de los predios de la Carrera 17 D Este No. 26-35 Sur (Manzana 34 Lote 4) y Carrera 17 A Este No. 26-29 Sur (Manzana 34 Lote 4)

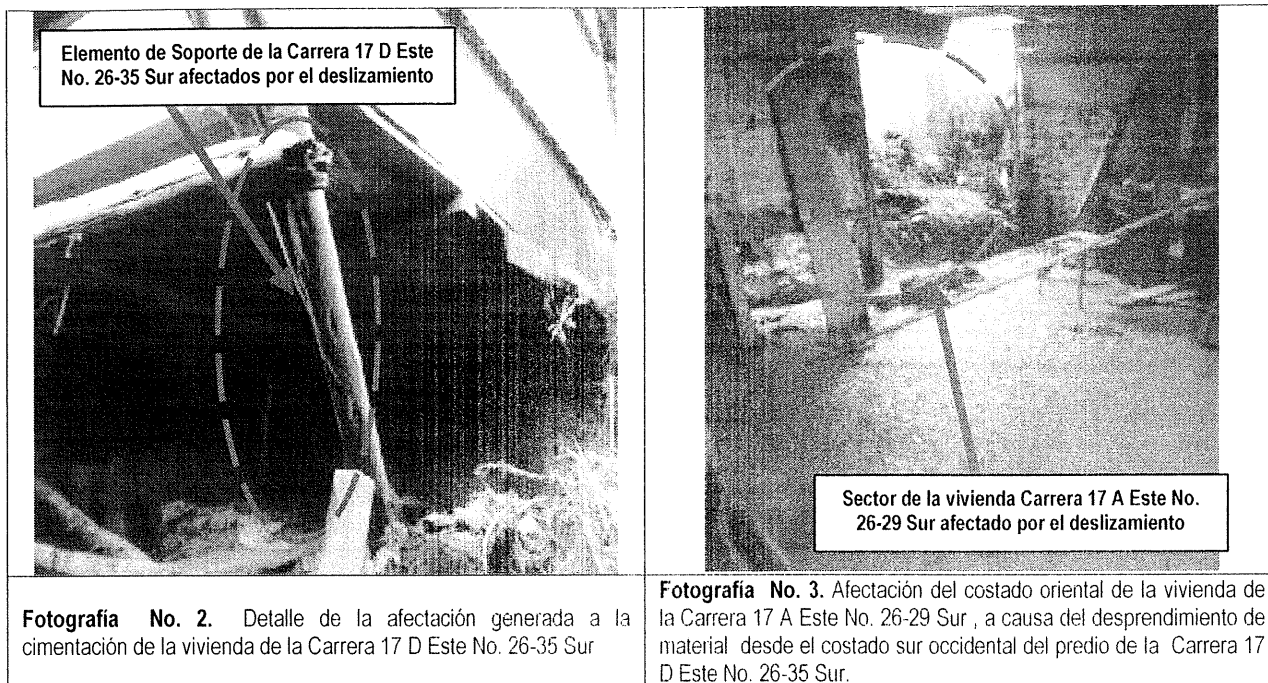
Se presentó el desconfinamiento de aproximadamente 3 m³ del suelo de cimentación sobre el costado perimetral sur occidental de la vivienda emplazada en la Carrera 17 D Este No. 26-35 Sur (Manzana 34 Lote 4) donde habita el Señor Bernardo José Ramírez Toro. El material deslizado generó daños a la cimentación tipo palafito de la vivienda en comento, a su vez que impactó los muros de lindero construidos en material de recuperación e ingresó al interior del predio de la Carrera 17 A Este No. 26-29 Sur (Manzana 34 Lote 3), donde habita la Señora Socorro Montoya, vivienda ubicada al costado occidental del predio Carrera 17 D Este No. 26-35 Sur (Manzana 34 Lote 4).

Según observado y teniendo en cuenta la pérdida de soporte de los elementos verticales de madera del costado suroccidental de la vivienda de la Carrera 17 D Este No. 26-35 Sur (Manzana 34 Lote 4), la posibilidad de caída por colapso de la edificación en comento sobre la vivienda emplazada en la Carrera 17 A Este No. 26-29 Sur (Manzana 34 Lote 3), donde habita la Señora Socorro Montoya, se consideró que la estabilidad y habitabilidad de las viviendas de la Carrera 17 D Este No. 26-35 Sur (Manzana 34 Lote 4) y Carrera 17 A Este No. 26-29 Sur (Manzana 34 Lote 3), podrían verse comprometidas en el corto plazo bajo cargas normales de servicio.

- Evacuar definitivamente y cambiar de prioridad de prioridad técnica Dos (2) a prioridad técnica Uno (1) en el Programa de Reasentamiento de Familias Localizadas en Zonas de Alto Riesgo No Mitigable por Remoción en Masa, el predio Carrera 17 D Este No. 26-35 Sur (Manzana 34 Lote 4) ubicado en la donde habita el señor José Bernardo Ramírez Toro, en el desarrollo Manantial de la Localidad de San Cristóbal.

- Evacuar definitivamente y cambiar de prioridad de prioridad técnica Dos (2) a prioridad técnica Uno (1) en el Programa de Reasentamiento de Familias Localizadas en Zonas de Alto Riesgo No Mitigable por Remoción en Masa, el predio ubicado en la Carrera 17 A Este No. 26-29 Sur (Manzana 34 Lote 3), donde habita la señora Socorro Montoya y su familia, en el desarrollo Manantial de la Localidad de San Cristóbal.

- Una vez se haya terminado el proceso de evacuación y/o reasentamiento de estas familias, se recomienda demoler la vivienda, retirar los escombros y, en cumplimiento del Artículo 140 del Decreto 190/2004, aislar y señalar mediante vallas informativas los lotes a fin de evitar que el predio sea ocupados nuevamente, e
