**DIAGNÓSTICO TÉCNICO No. DI-4560**  
**SUBDIRECCIÓN DE EMERGENCIAS**  
**COORDINACIÓN DE ASISTENCIA TÉCNICA**  
**RAD FOPAE No. 2010ER6569**

<b>DIRECCIÓN:</b>	Calle 42 No. 1A-20 Este Interior 2	<b>ÁREA DIRECTA:</b>	70m <sup>2</sup>		
<b>BARRIO:</b>	El Paraíso Sector La Isla	<b>POBLACIÓN ATENDIDA:</b>	3		
<b>UPZ:</b>	90 – Pardo Rubio	<b>FAMILIAS</b>	1	<b>ADULTOS</b>	3
<b>LOCALIDAD:</b>	2 – Chapinero	<b>PREDIOS EVALUADOS</b>	3		
<b>CHIP</b>	-----	<b>DOCUMENTO REMISORIO</b>	CR-8673

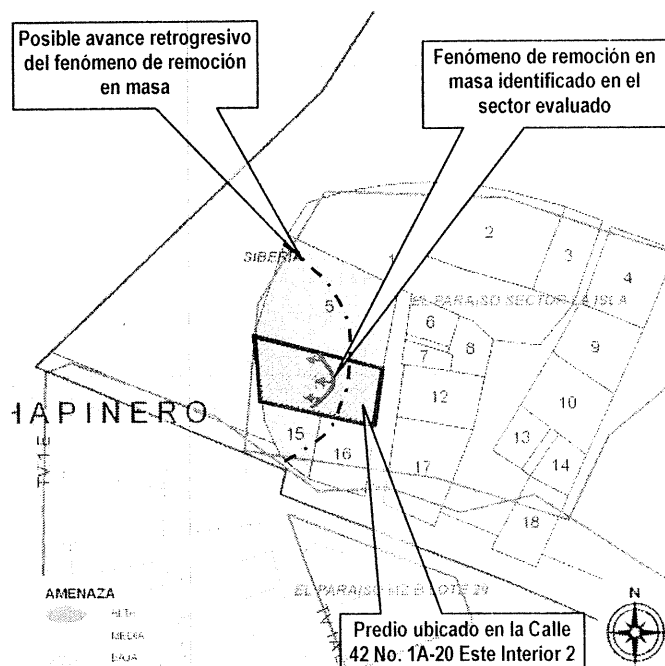
De igual manera en el Concepto Técnico No. CT-3533 se establece que la Zona SIN Construir del Lote 11 se encuentra en Amenaza Alta y Riesgo Medio por Fenómenos de Remoción en Masa (Ver Figura 1) y recomienda adelantar medidas de protección y control, tendientes a mejorar las condiciones de estabilidad del entorno físico en las áreas donde la acción antrópica podría generar condiciones favorables para los movimientos de masa.

Figura 1. Localización y categorización de nivel de Amenaza por Fenómenos de Remoción en Masa para el predio de la Calle 42 Sur No. 1A-20 Este Interior 2 en el Barrio El Paraiso Sector La Isla.

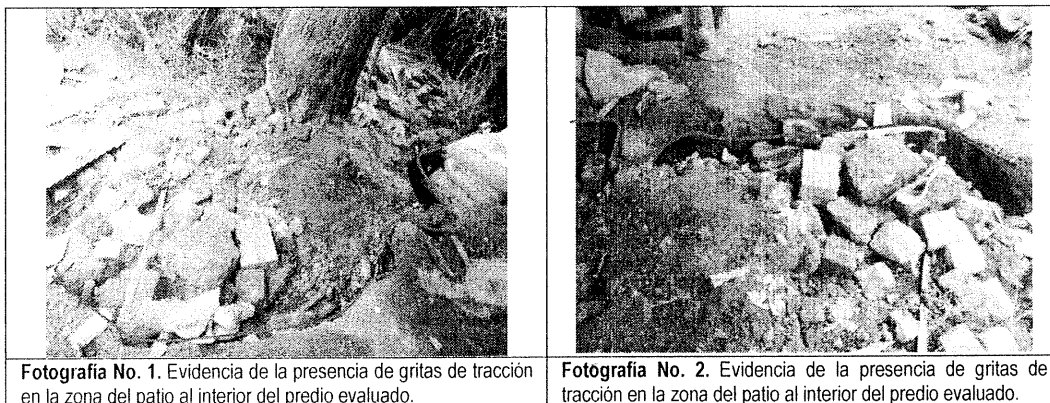
Se evidencia la presencia de un fenómeno de remoción en masa de carácter local en un talud de corte vial ubicado hacia el costado occidental del predio de la Calle 42 No. 1A-20 Este Interior 2, dicho proceso es advertido por la presencia de grietas de tracción con aberturas de aproximadamente 4cm, longitud entre 3m y 4m y profundidad cercana a los 10cm, las cuales se presentan en la parte alta (corona) de dicho talud de corte, en la zona del patio del predio evaluado, zona que tiene un área de aproximadamente 20m<sup>2</sup> en la cual se evidencia la existencia del tronco de un árbol, tronco que tiene un diámetro de aproximadamente 50cm y una altura cercana a los 2.5m, el cual presenta una leve inclinación cercana a los 10° hacia el costado occidental del predio en mención (Ver fotografías 1, 2 y 3).

Con base en la inspección visual realizada, hacia la parte baja (pata) del talud de corte vial, se observó la presencia de desprendimientos menores de material tipo bloques de roca arenisca y suelo residual, los cuales involucran un volumen de aproximadamente 0.5m<sup>3</sup>; teniendo en cuenta la afectación anteriormente descrita, al momento de la visita técnica se solicitó la restricción parcial de uso del costado occidental del predio evaluado, área destinada para el patio de la vivienda.

- Al responsable y/o responsables del predio ubicado en la Calle 42 No. 1A-20 Este Interior 2 en el Barrio El Paraíso Sector La Isla, donde habita el Miguel Ángel Pulido y su familia, mantener la restricción parcial de uso de la parte posterior del predio, zona destinada para el funcionamiento del patio, hasta tanto se garanticen las condiciones de estabilidad del talud de corte vial ubicado al costado occidental del predio en comento.

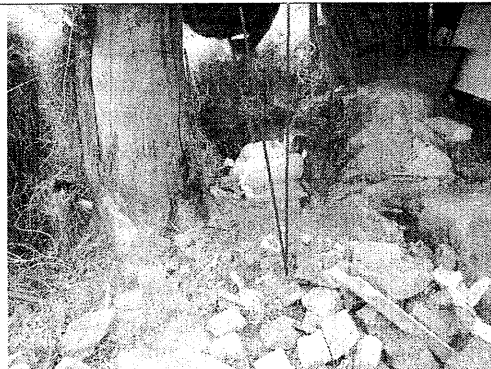
Las posibles causas que generaron la inestabilidad del talud de corte vial evaluado y descrito anteriormente, así como también la pérdida de verticalidad del tronco del árbol que se encuentra en la zona del patio del predio de la Calle 42 No. 1A-20 Este Interior 2 se encuentran las fuertes precipitaciones registradas en el sector, la falta de medidas adecuadas de estabilización y/o contención de dicho talud de corte y la falta de sistemas para el manejo del drenaje superficial y subsuperficial tanto en el talud en comento como en la zona donde se encuentran emplazados los predios evaluados.

**Fotografía No. 3.** Evidencia de la inclinación que presenta el tronco del árbol que se encuentra emplazado en la zona del patio del predio evaluado.

- De igual manera, de continuar con el proceso de inestabilidad, es posible que se presente un avance en la pérdida de verticalidad del árbol ubicado en la zona de patio del predio de la Calle 42 No. 1A-20 Este Interior 2, situación que podría desencadenar un colapso total del mismo y comprometer la transitabilidad y seguridad de la Transversal 1 Este a la altura de la Calle 42 en el Barrio El Paraíso Sector La Isla de la Localidad de Chapinero.

- Al Jardín Botánico José Celestino Mutis y a la Secretaría Distrital de Ambiente, desde su competencia, iniciar las acciones administrativas tendientes a identificar el responsable de llevar a cabo la revisión de las condiciones de estabilidad del individuo arbóreo ubicado en la zona del patio del predio de la Calle 42 No. 1A-20 Este Interior 2, con el objeto de implementar las acciones pertinentes relacionadas con garantizar las condiciones de seguridad de los habitantes de dicho predio y de los transmutes del sector, ante un posible colapso y/o avance en la pérdida de verticalidad del mismo.

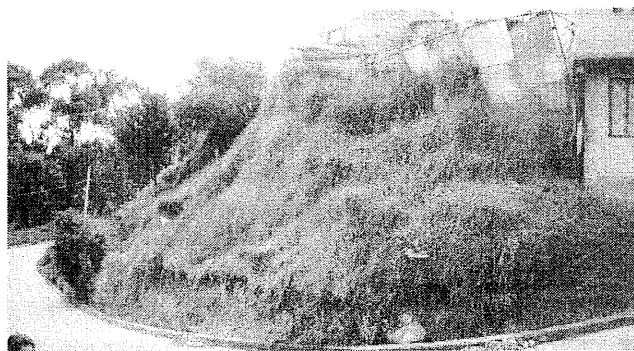
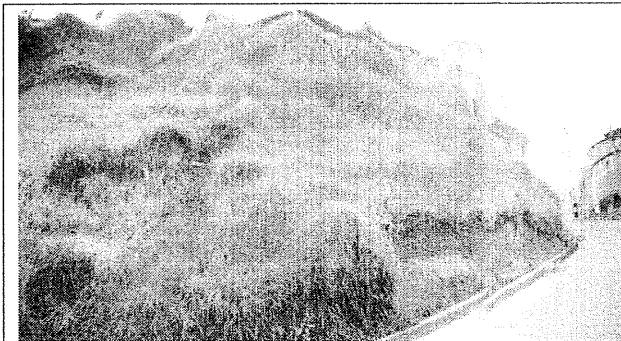
Con respecto al talud de corte vial en mención, el mismo comprende el área del costado occidental de los predios correspondientes a los Lotes 5, 11 y 15 del Barrio El Paraiso Sector La Isla, con una longitud de aproximadamente 30m, con una altura de entre 3m y 4m e inclinación cercana a los 80°, cubierto por capa vegetal, careciendo de medidas de estabilización y/o protección, así como también de sistemas para el manejo del drenaje superficial y subsuperficial; cabe tener en cuenta que al momento de la visita técnica, no fue posible el ingreso al interior de los predios correspondientes a los Lotes 5 y 15 del barrio en mención (Ver fotografías 4 y 5).

**Fotografía No. 4.** Vista desde el costado sur del talud de corte vial evaluado, evidencia de desprendimientos menores de roca arenisca y suelo residual.

**Fotografía No. 5.** Vista desde el costado sur del talud de corte vial evaluado, evidencia de desprendimientos menores de roca arenisca y suelo residual.

- De continuar con el proceso de inestabilidad, es posible que se presente un avance retrogresivo del mismo, con la presencia de nuevas grietas de tracción en el terreno y desprendimientos de material provenientes de la parte alta y media del talud de corte vial evaluado, debido a la falta de adecuadas medidas de estabilización del mismo así como también por la falta de un sistema para el manejo del drenaje superficial y subsuperficial en la zona; dicho avance en los desprendimientos podría afectar las condiciones de estabilidad y habitabilidad de las viviendas emplazadas en los predios que según el Concepto Técnico No. CT-3533 corresponden a los Lotes 5, 11 y 15, así como también comprometer las condiciones de transitabilidad y seguridad de la Transversal 1 Este a la altura de la Calle 42 en el Barrio El Paraíso Sector La Isla de la Localidad de Chapinero.

- A la Alcaldía Local de Chapinero, El instituto de Desarrollo Urbano – IDU y a la Unidad Administrativa Especial de Rehabilitación y Mantenimiento Vial, desde sus competencias, adelantar las acciones administrativas tendientes a identificar el responsable de implementar los estudios y obras de protección geotécnica, en el talud de corte vial ubicado en la Transversal 1 Este a la altura de la Calle 42 en el Barrio El Paraíso Sector La Isla, obras que deben contar con sistemas para el manejo del drenaje superficial y subsuperficial, garantizando que se cumplan los requerimientos establecidos en la Ley 400 de 1997 (Decreto 33 de 1998 - Norma Colombiana de Diseño y Construcción Sismo Resistente).

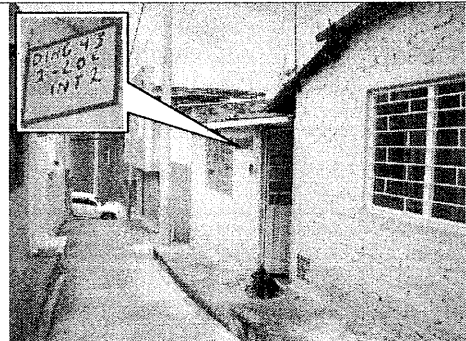
**Fotografía No. 6.** Vista exterior de la vivienda emplazada en la Calle 42 No. 1A-20 Este Interior 2.

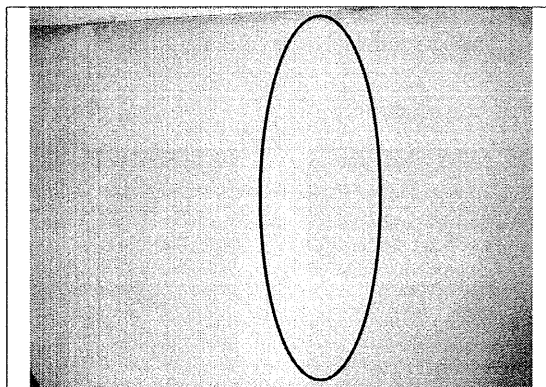
Con base en la inspección visual realizada al interior de la vivienda emplazada en la Calle 42 No. 1A-20 Este Interior 2, se observó que la misma esta conformada por un (1) nivel, construida en mampostería simple, con piso en placa de concreto y cubierta en tejas de fibro-cemento soportadas por una estructura tipo entramado en madera (Ver fotografía 6); cabe tener en cuenta que al momento de la visita técnica se observó la presencia de grietas con aberturas de aproximadamente 0.8mm, de tendencia vertical en muros de cerramiento perimetral (Ver fotografía 7), especialmente los ubicados al costado norte de la edificación, situación posiblemente asociada con la carencia de elementos estructurales de confinamiento y amarre como vigas y columnas, así como también a la falta de mantenimiento de la estructura evaluada.

**Fotografía No. 7.** Evidencia de la presencia de grietas de tendencia vertical en muros de cerramiento perimetral al interior del predio ubicado en la Calle 42 No. 1A-20 Este Interior 2.

- En el caso de no existir restricciones y/o condicionamientos al uso del suelo para el predio evaluado, implementar acciones tendientes para el mejoramiento y/o mantenimiento de la vivienda ubicada en la Calle 42 No. 1A-20 Este Interior 2, dichas acciones deberán llevarse a cabo con el apoyo de personal idóneo, garantizando que se cumplan los requerimientos establecidos en la Ley 400 de 1997 (Decreto 33 de 1998 - Norma Colombiana de Diseño y Construcción Sismo Resistente), de acuerdo con la normatividad vigente, para lo cual se deben tramitar los permisos y licencias respectivos.
