**DIAGNÓSTICO TÉCNICO No. DI – 4561**  
**SUBDIRECCIÓN DE EMERGENCIAS**  
**COORDINACIÓN DE ASISTENCIA TÉCNICA**  
**(Radicado FOPAE 2010ER7109)**

<b>DIRECCIÓN:</b>	Transversal 18 Bis # 78C - 69 Sur	<b>ÁREA DIRECTA:</b>	40m <sup>2</sup>		
<b>BARRIO:</b>	Buenos Aires II	<b>POBLACIÓN ATENDIDA:</b>	4		
<b>UPZ:</b>	68 Tesoro	<b>FAMILIAS</b>	1	<b>ADULTOS</b>	2
<b>LOCALIDAD:</b>	19 Ciudad Bolívar	<b>PREDIOS EVALUADOS</b>	1	<b>NIÑOS</b>	2
<b>CHIP</b>	AAA0024XRNN	<b>DOCUMENTO REMISORIO</b>	CR-8687

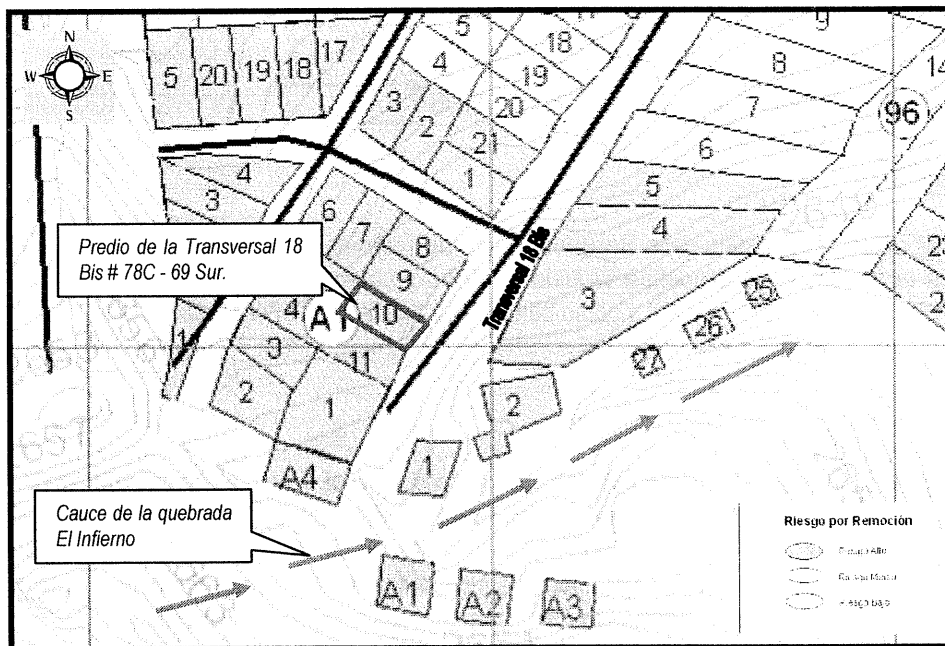
**Figura No. 1. Ubicación y condición de riesgo del predio de la Transversal 18 Bis # 78C - 69 Sur, en el barrio Buenos Aires II de la localidad Ciudad Bolívar, el cual corresponde al lote 10 de la manzana A1, de acuerdo con el CT-4472.**

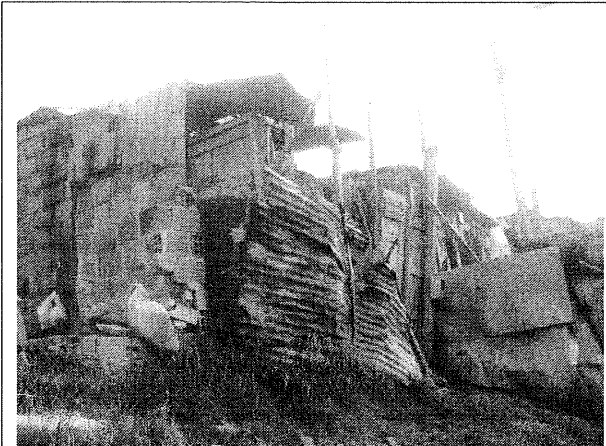
Foto 1. Fachada de la vivienda evaluada. Se evidencia la baja calidad de la construcción y de los elementos que la conforman.

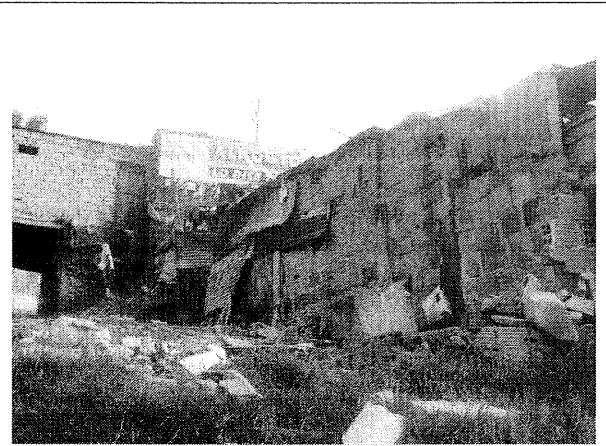
Foto 2. Costado sur de la vivienda, donde se evidencia la pérdida de verticalidad del muro del costado sur lo mismo que de la parte colapsada en el costado sur occidental de la vivienda.

Se puede presentar el colapso parcial o total de la vivienda emplazada en el predio de la Transversal 18 Bis # 78C - 69 Sur, dada la pérdida de soporte del suelo de cimentación y la pérdida de verticalidad de los elementos en madera que conforman la estructura, lo mismo que del tramo no colapsado del muro de cierre del costado sur de la vivienda.

- Evacuar definitivamente y continuar con prioridad técnica 1 en el Programa de Reasentamiento de Familias en Alto Riesgo No mitigable, el predio ubicado en la Transversal 18 Bis # 78C - 69 Sur, donde habita la señora María Isabel Prada y su familia, en el en el barrio Buenos Aires II de la Localidad de Ciudad Bolívar. Lo anterior teniendo en cuenta el compromiso actual de estabilidad y habitabilidad de la vivienda, las recomendaciones del CT-4472 y la prioridad 1 con que se encuentra incluido el predio en el Programa de Reasentamiento de Familias en Alto Riesgo No mitigable.

- Una vez se haya terminado el proceso de evacuación y/o reasentamiento de esta familia, se recomienda demoler la vivienda, emplazada en el predio de la Transversal 18 Bis # 78C - 69 Sur, en el barrio Buenos Aires II de la localidad

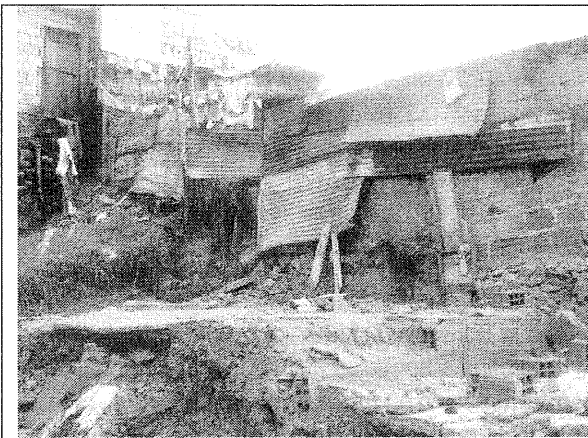
Entre las posibles causas que generaron el desconfinamiento del suelo de cimentación de la vivienda se encuentra la erosión por socavación de los suelos que conforman la zona de ronda de la quebrada El Infierno, dentro de los cuales se encuentran los suelos sobre el cual se cimienta la vivienda evaluada. Adicionalmente, la pérdida de verticalidad de los elementos estructurales se da por la baja calidad de los materiales que los conforman, lo mismo que por la calidad de la construcción de manera artesanal.

Foto 3. Parte posterior del predio donde se evidencia el desconfinamiento del suelo de cimentación y el colapso parcial del muro de cerramiento del costado sur de la vivienda.

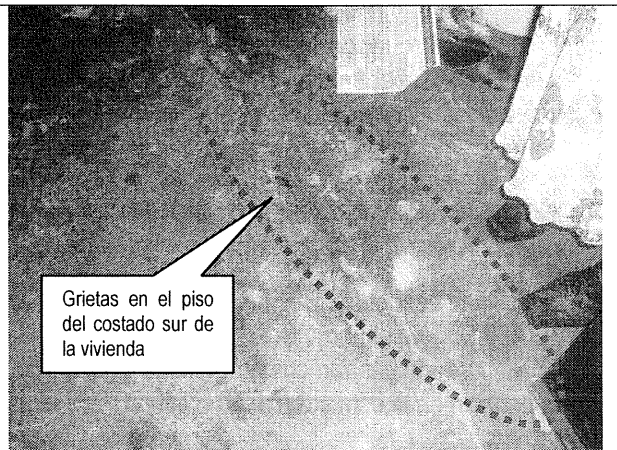
Foto 4. Agrietamiento en el piso del costado sur de la vivienda.
