DIRECCIÓN DE PREVENCIÓN Y ATENCIÓN DE EMERGENCIAS

DIAGNÓSTICO TÉCNICO No. DI-4567 SUBDIRECCIÓN DE EMERGENCIAS COORDINACIÓN DE ASISTENCIA TÉCNICA **RADICADO FOPAE 2010ER7657**

ATENDIÓ: NELLY ANGELICA CESPEDES CUEVAS						1	SOLIC	ITANTE	
COE:	28	MOVIL:	24		Comun	idad			
FECHA:	Junio 03 de 2010	HORA:	11: 30 a.m	• .					
DIRECCIÓN:	Carrera 26A # 70F - 02 Sur		ADEA DIDEC	ÁREA DIRECTA: 0.02 Hectáreas		rose			
DIRECCION.	Manzana 9 Lotes 1		AREA DIREC	ı A.	0.02		Heclareas		
BARRIO:	Brisas del Volador		POBLACIÓN	DIDA: 3					
UPZ:	67- Lucero		FAMILIAS	1	ADULT	os	1	NIÑOS	2
_OCALIDAD:	19- Ciudad Bolívar		PREDIOS EVA	ALUAE	os	1			
CHIP			DOCUMENTO REMISORIO CR - 8741						
	19- Ciudad Bolivar					1	CR -	8741	_

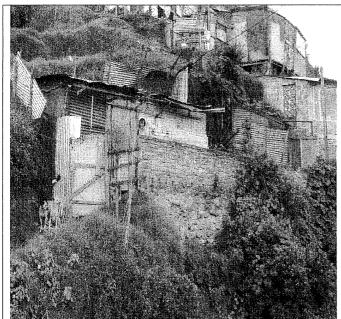
La vivienda emplazada en la manzana 9 Lote 1 corresponde a una construcción de un (1) nivel en material de recuperación, elementos de cerramiento en madera y lamina de zinc, pisos en mortero afinado y cubierta en tejas de asbesto cemento y lamina de zinc apoyada sobre elementos de madera; dicha vivienda presenta deficiencias constructivas relacionadas con la ausencia de elementos de confinamiento, degradación de las propiedades de resistencia de los materiales que la conforman, falta de continuidad de los elementos estructurales, precaria disposición geométrica y deficiencias en los sistemas de cimentación. De acuerdo al DI- 3313 a la vivienda localizada en la Manzana 9 lote 1 le fue solicitada la evacuación desde el año 2007 por compromiso en su habitabilidad y estabilidad, sin embargo a la fehca la familia no había acatado dicha solicitud.

Fotografía 1. Vista frontal de la vivienda emplazada en la manzana 9 lote 1 del Barrio Brisas del Volador. La vivienda corresponde a una construcción en material de recuperación en la cual se evidenciaron deficiencias constructivas. Junio 03 de 2010.

- La habitabilidad y estabilidad de de la vivienda ubicada en la Calle 74 sur No. 0 05 (Nomenclatura Codensa) (Manzana 9, Lote 1) localizada en el Barrio Brisas del Volador de la Localidad de Ciudad Bolívar, está comprometida en el corto plazo y por tanto se recomienda evacuar definitivamente el mismos acatando el acta de evacuación emitida el día 03 de Junio de 2010 y dado que dicho predio se encuentra incluida en el Programa de Reasentamiento de Familias Ubicadas en Zonas de Alto Riesgo No Mitigable con prioridad Técnica uno (1), continuar con el proceso que adelantan con la Caja de Vivienda Popular.

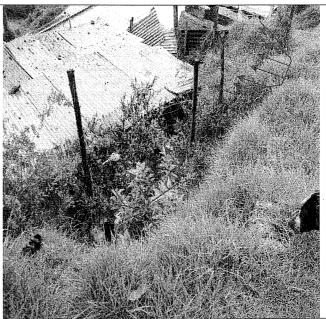
tracción que sugieren la posibilidad de desprendimientos adicionales de material en un volumen cercano a los 3 metros cúbicos aproximadamente. (Ver registro fotográfico).

Fotografía 2. Detalle del sector donde se evidencia posibilidad de desprendimientos de materiales hacia la parte posterior de la vivienda de la manzana 9 lote 1, se evidencian en el sector grietas de tracción. Junio 03 de 2010.

- A los habitantes y/o responsables de los predios ubicados en las Manzanas 8 y 9 del Barrio Brisas del Volador de la Localidad de Ciudad Bolívar, realizar un seguimiento permanente de las condiciones de estabilidad de las viviendas y del terreno en general e informar a esta entidad si se presentan cambios importantes que alteren o modifiquen su estabilidad.
