<b>ALCALDÍA MAYOR DE BOGOTÁ D.C.</b> Fondo <b>Prevención y Atención Emergencias</b>	<b>DIAGNÓSTICO TÉCNICO</b>	Código:	GAR- FT - 03
		Versión:	01
		Código documental:

**DIAGNÓSTICO TÉCNICO No. 4568**  
**SUBDIRECCIÓN DE EMERGENCIAS**  
**COORDINACIÓN DE ASISTENCIA TÉCNICA**  
**EVENTO 106237**

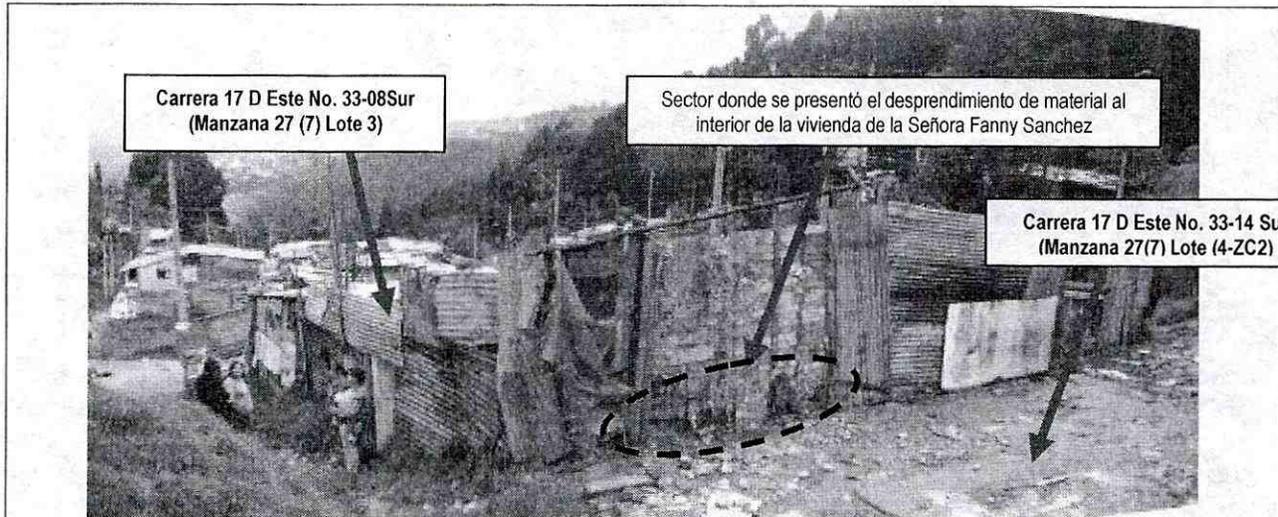
**Fotografía No. 1.** Vista general de los predios de la Carrera 17 D Este No. 33-08 Sur (Manzana 27(7) Lote 3) y Carrera 17 D Este No. 33-14 Sur (Manzana 27(7) Lote (4-ZC2))

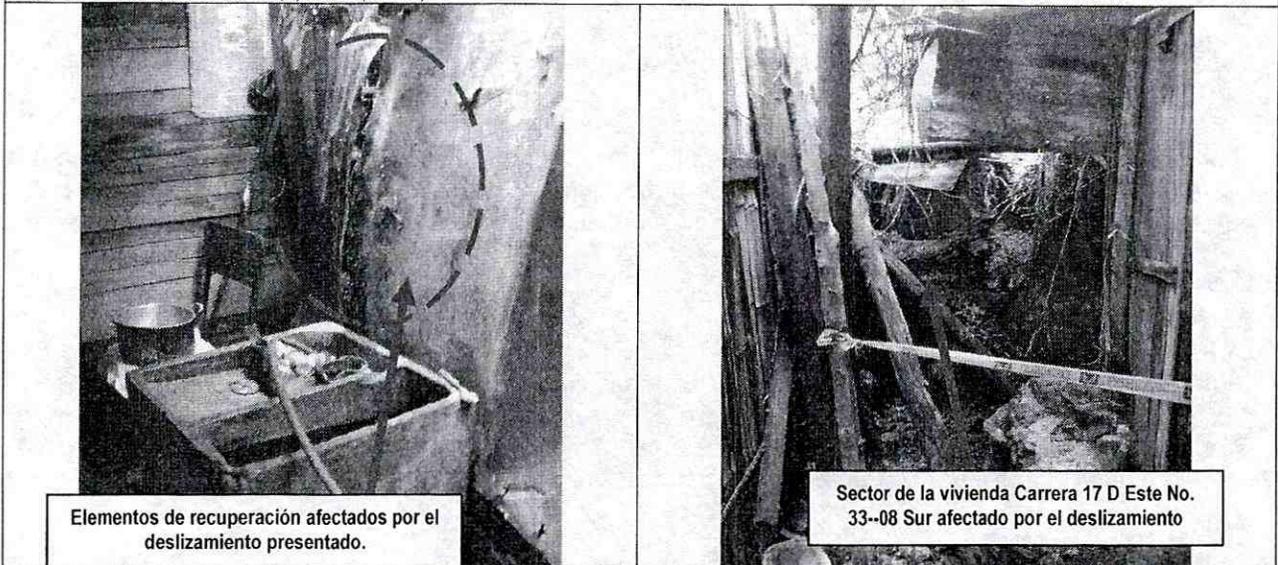
Según observado y teniendo en cuenta la pérdida de soporte de los elementos verticales de madera del costado sur de la vivienda de la Carrera 17D Este No. 33-08 Sur Manzana 27 (7), Lote (3) y la posibilidad de por colapso de la edificación en comento del inmueble donde habita la Señora Fanny Sánchez, se consideró que la estabilidad y habitabilidad de las vivienda podrían verse comprometidas en el corto plazo bajo cargas normales de servicio.

**Fotografía No. 2.** Detalle de la afectación generada en la costado sur de la vivienda de de la Carrera 17 D Este No. 33-08 Sur.

**Fotografía No. 3.** Zona de patio de ropas de la vivienda de la Carrera 17 D Este No. 33-08 Sur, donde se presentó la falla de elementos de madera de soporte vertical.

ID	Nombre (cabeza de hogar)	Dirección	P	A	N	Daños
1	Fanny Sanchez	Carrera 17 D Este No. 33-08 Sur (Manzana 27(7) Lote 3).	2	1	1	-Falla y Pérdida de verticalidad en elementos verticales de soporte del costado sur occidental de la vivienda que hacían parte de la estructura de soporte vertical. -Falla por impacto de elementos en material de recuperación que funcionaban con muro de lindero del costado sur de la vivienda.

- Evacuar definitivamente y cambiar de prioridad de prioridad técnica Dos (2) a prioridad técnica Uno (1) en el Programa de Reasentamiento de Familias Localizadas en Zonas de Alto Riesgo No Mitigable por

Remoción en Masa, el predio ubicado en la Carrera 17 D Este No. 33-08 Sur (Manzana 27(7) Lote 3) donde habita la Señora Fanny Sánchez, en el desarrollo Corinto de la Localidad de San Cristóbal.

- Una vez se haya terminado el proceso de evacuación y/o reasentamiento de estas familias, se recomienda demoler la vivienda, retirar los escombros y, en cumplimiento del Artículo 140 del Decreto 190/2004, aislar y señalizar mediante vallas informativas los lotes a fin de evitar que el predio sea ocupados nuevamente, e incorporarlos al inventario distrital de los predios desocupados en desarrollo del proceso de reasentamiento por alto riesgo, para su control y manejo por parte de las entidades correspondientes.
