DIAGNÓSTICO TÉCNICO No. DI – 4586
SUBDIRECCIÓN DE EMERGENCIAS
COORDINACIÓN DE ASISTENCIA TÉCNICA
(Radicado FOPAE 2010ER7536)

DIRECCIÓN:	Carrera 77 C # 68 - 18 Sur	ÁREA DIRECTA:	400m ²				
BARRIO:	Espinos I	POBLACIÓN ATENDIDA:	150				
UPZ:	69 Ismael Perdomo	FAMILIAS	1	ADULTOS	10	NIÑOS	140
LOCALIDAD:	19 Ciudad Bolívar	PREDIOS EVALUADOS	1				
CHIP	AAA0171DEUZ	DOCUMENTO REMISORIO	CR-8812

REMOCIÓN EN MASA

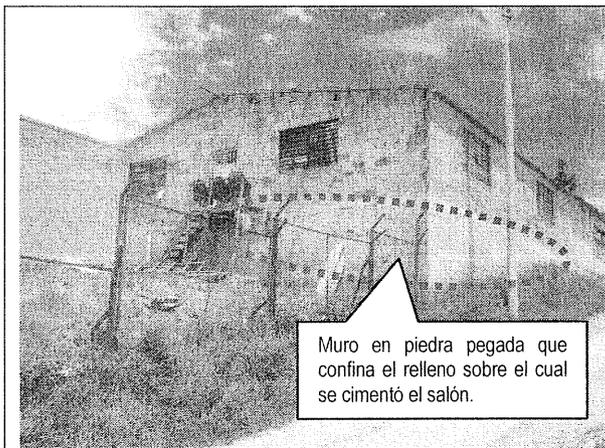
Se presentó el desplazamiento vertical del suelo de cimentación del costado nororiental del salón comunal donde funciona el Hogar Comunitario denominado Niños del futuro. El salón se encuentra cimentado sobre un relleno realizado posiblemente para nivelar el piso y está confinado por una estructura e piedra pegada en forma de L sobre los costados oriental y norte del salón, con una longitud aproximada de 20m, y una altura que varía de 1 a 1.5m, de acuerdo al perfilado del terreno. En la actualidad no se evidencian daños en el muro en piedra pegada que confina el relleno y sobre el cual se encuentra cimentada parte de la estructura del salón. Se observa una grieta en la placa de mortero afinado que sirve de piso en el sector nororiental del salón. La grieta tiene una abertura aproximada de 5cm en una longitud aproximada de 2m y se evidencia un desplazamiento vertical del piso de aproximadamente 1cm.

Muro en piedra pegada que confina el relleno sobre el cual se cimentó el salón.

Foto 1. Costado nororiental del predio evaluado. Se observa el muro en piedra pegada que confina el relleno de cimentación.

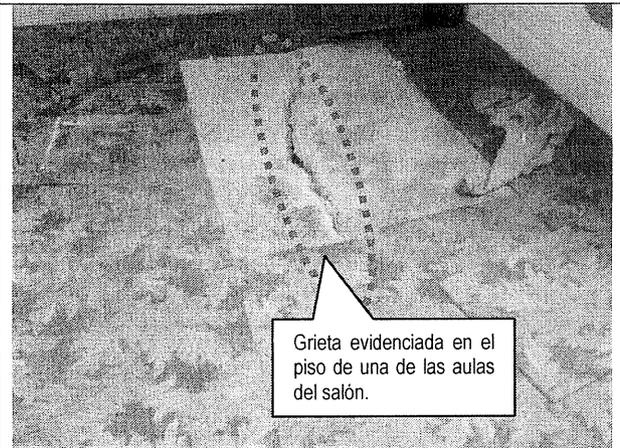
Como posibles causas de los daños evidenciados en algunos de los muros que conforman la estructura del salón y consistentes en agrietamiento leve de tendencia diagonal, cuyas aberturas no superan 1mm, agrietamiento horizontal con abertura aproximada de 1cm en uno de los muros divisorios, y agrietamiento y desplazamiento vertical en el piso del

costado nororiental del salón, se tiene la falta de elementos de confinamiento tipo vigas y columnas, y posibles deficiencias en la compactación del suelo de relleno sobre el cual se cimentó la construcción del salón lo mismo que por asentamientos del mismo. En la actualidad, no hay compromiso de habitabilidad y estabilidad de la parte que se encuentra en uso del salón en el mediano plazo ante cargas normales de servicio, sin embargo ante cargas dinámicas (sismos u otros), puede presentar compromiso.

Grieta evidenciada en el piso de una de las aulas del salón.

Foto 2. Grieta en el piso en una de las aulas del costado oriental que conforman el salón.

Mantener la restricción parcial de uso del aula donde se presentan las mayores afectaciones por hundimientos y/o asentamientos, hasta tanto se hagan la intervenciones necesarias que garanticen la estabilidad de la misma.

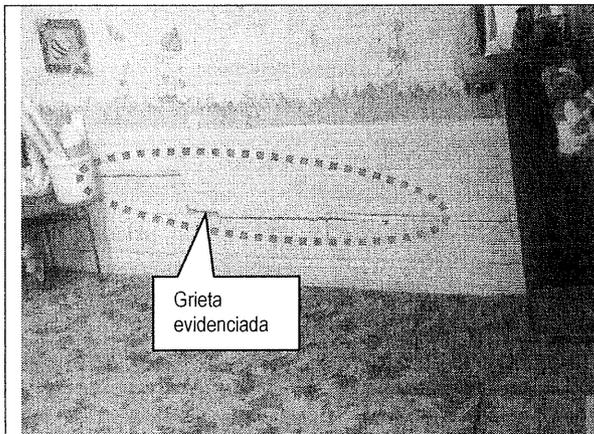
Grieta evidenciada

Foto 3. Grieta horizontal en uno de los muros divisorios de una de las aulas que conforman el salón.

Se puede presentar el deterioro en general de la estructura del salón ante la falta de mantenimiento y de elementos de confinamiento de la misma, también puede ocurrir el colapso parcial de uno de los muros divisorios del aula donde se presenta la mayor afectación, de acuerdo a los daños evidenciados en e l mismo.

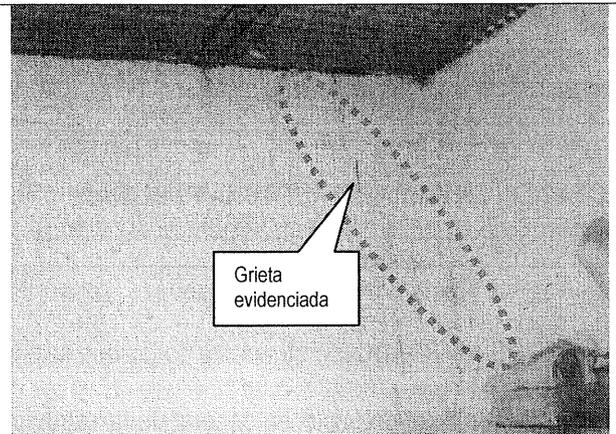
Grieta evidenciada

Foto 4. Grieta diagonal leve en el muro de cerramiento del costado oriental del predio evaluado.

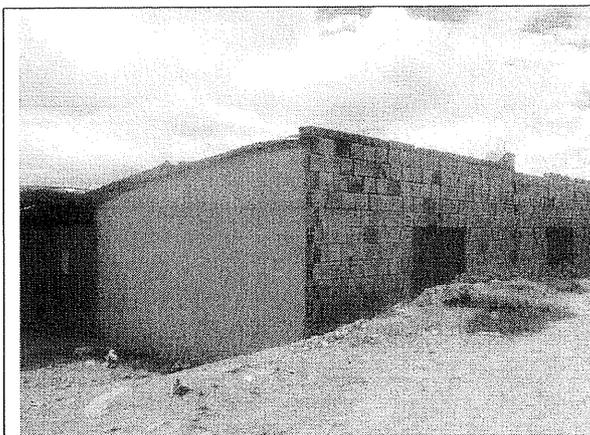
La estructura del salón corresponde a una construcción de un nivel, en mampostería simple, con cubierta liviana en teja de zinc y algunas tejas plásticas, soportadas sobre una estructura en cercha metálica. La estructura evidencia deficiencias constructivas relacionadas con la falta de elementos de confinamiento tipo vigas y columnas lo que posiblemente ha ocasionado algunas fisuras de tendencia diagonal en algunos de los muros de cerramiento y divisorios. La mayor afectación de la estructura de la vivienda se presenta en el aula donde se presenta la grieta en el piso y una grieta horizontal de aproximadamente 1cm en uno de los muros divisorios de la misma aula. En la actualidad, el aula ha sido restringida y no está siendo utilizada.

Foto 5. Muro de cerramiento del costado sur del predio evaluado. Se observa la falta de elementos de confinamiento en la estructura del salón.

En el caso de no existir restricciones y/o condicionamientos al uso del suelo para el predio de la Carrera 77 C # 68 - 18 Sur, en el Barrio Espinos I de la Localidad de Ciudad Bolívar, se le recomienda al responsable o responsables del predio, implementar acciones para el mantenimiento y mejoramiento de la estructura del salón, incluidas las reparaciones necesarias en el aula donde se presenta agrietamiento en el piso y en uno de los muros divisorios, de tal manera que se garantice la estabilidad y habitabilidad del salón. Lo anterior, con el apoyo de personal idóneo, garantizando que se cumplan los requerimientos establecidos en la Ley 400 de 1997 (Decreto 33 de 1998) Norma Colombiana de Diseño y Construcción Sismo Resistente), de acuerdo con la normatividad vigente para el barrio, para lo cual se deben tramitar los permisos y licencias respectivos. Esto con el propósito de garantizar durante la vida útil del inmueble, las condiciones adecuadas para su uso.

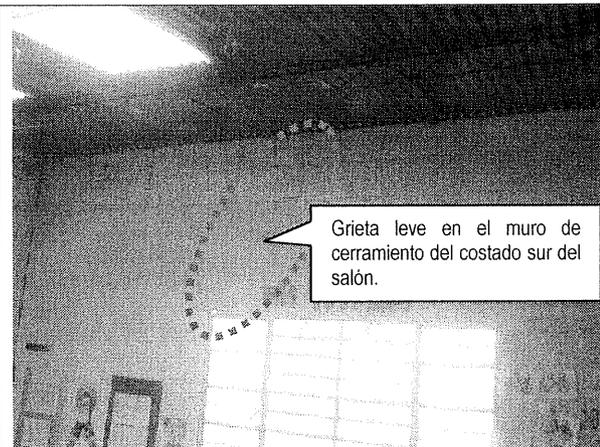
Foto 6. Grieta diagonal leve evidenciada en el muro de cerramiento del costado sur del predio evaluado.
