DIAGNÓSTICO TÉCNICO DI-4588
SUBDIRECCIÓN DE EMERGENCIAS
COORDINACIÓN DE ASISTENCIA TÉCNICA
RADICADO FOPAE 2010ER7864

DIRECCIÓN:	Calle 87 # 12 – 55 Calle 87 # 12 – 79	ÁREA DIRECTA:	0.25 Hectáreas				
BARRIO:	Sector Catastral La Cabrera	POBLACIÓN ATENDIDA:	8				
UPZ:	97 – Chico Lago	FAMILIAS	1	ADULTOS	7	NIÑOS	1
LOCALIDAD:	2 - Chapinero	PREDIOS EVALUADOS	2				
CHIP:	AAA0096RKEA	DOCUMENTO REMISORIO	CR - 8841

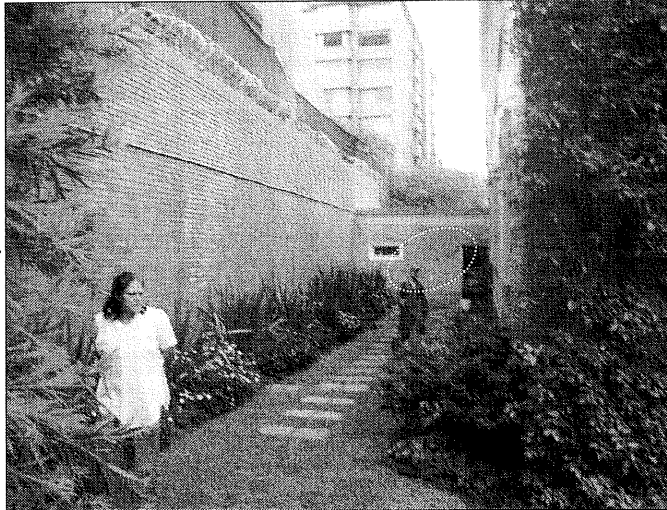
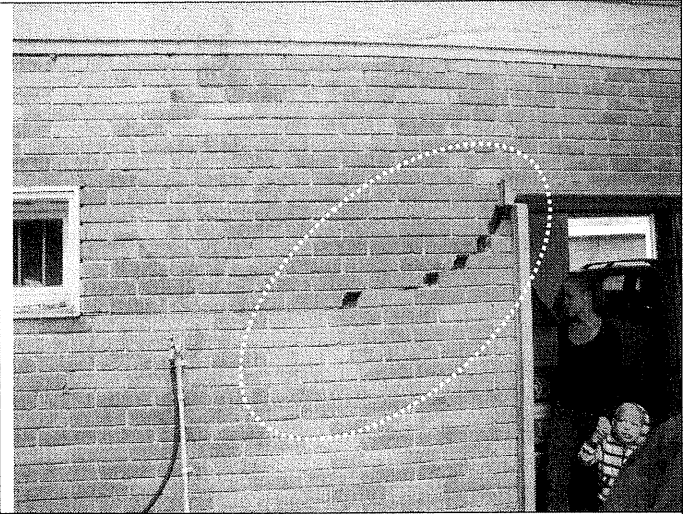
Foto 2 y 3. Se observan las grietas identificadas en una de las tres edificaciones evaluadas en el predio de la Calle 87 # 12 – 55 (edificación 1, ver figura 1), donde actualmente funciona la Embajada de Austria; edificación de un nivel ubicada en el costado noroccidental del predio y que según lo observado presenta daños estructurales que comprometen su estabilidad estructural y su habitabilidad en el corto plazo bajo cargas normales de servicio. (Zona de Parqueadero).

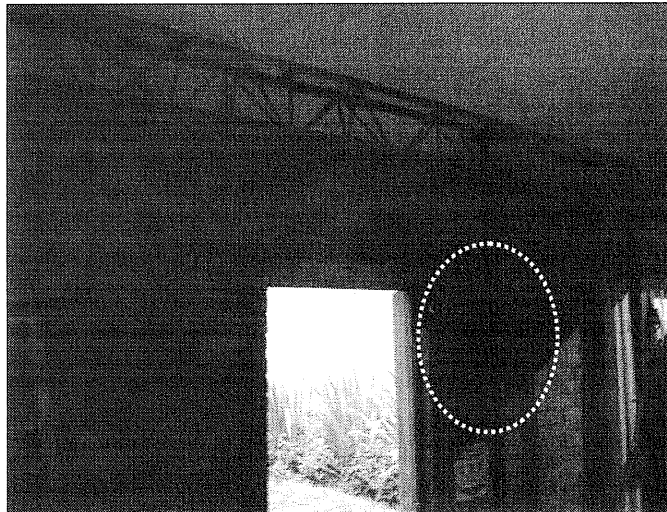
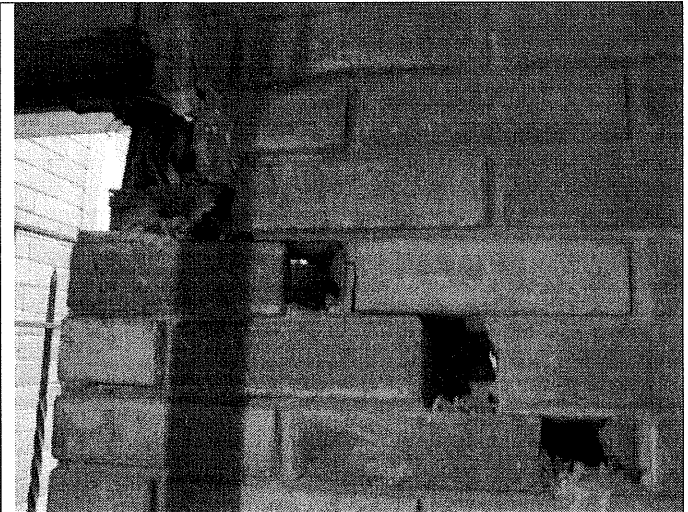
Foto 4 y 5. Se observan las grietas identificadas en una de las tres edificaciones evaluadas en el predio de la Calle 87 # 12 – 55 (edificación 1, ver figura 1), donde actualmente funciona la Embajada de Austria; edificación de un nivel ubicada en el costado noroccidental del predio y que según lo observado presenta daños estructurales que comprometen su estabilidad estructural y su habitabilidad en el corto plazo bajo cargas normales de servicio. (Zona de Parqueadero).

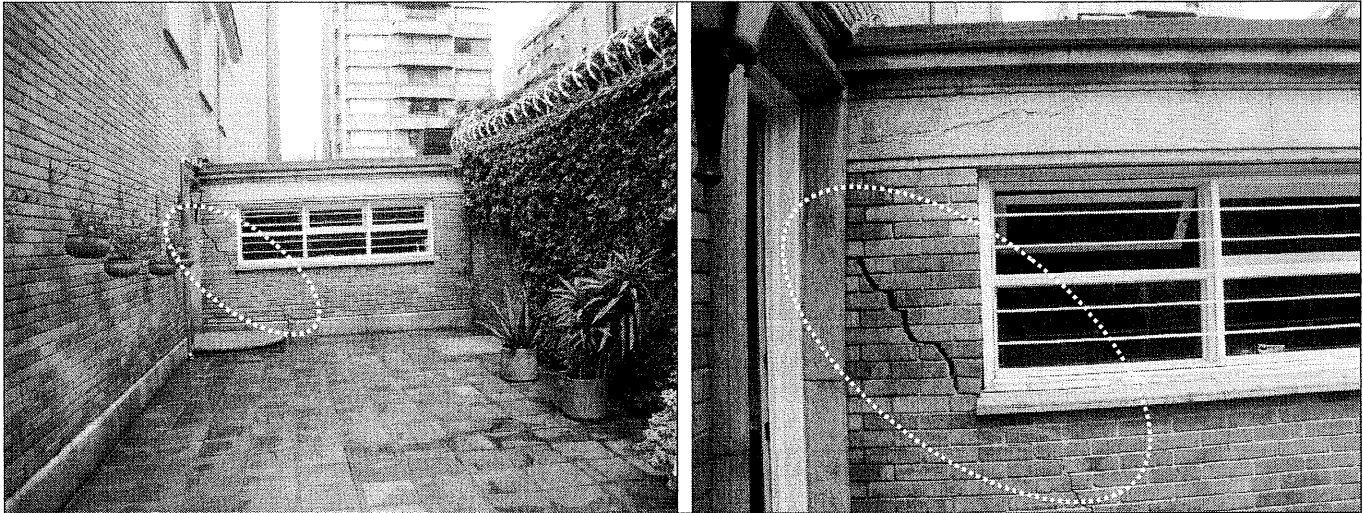
Foto 6 y 7. Se observan las grietas identificadas en una de las tres edificaciones evaluadas en el predio de la Calle 87 # 12 – 55 (edificación 3, ver figura 1), donde actualmente funciona la Embajada de Austria; edificación de un nivel ubicada en el costado Suroriental del predio y que según lo observado presenta daños estructurales que comprometen su estabilidad estructural y su habitabilidad en el corto plazo bajo cargas normales de servicio (Zona de cocina y habitaciones auxiliares).

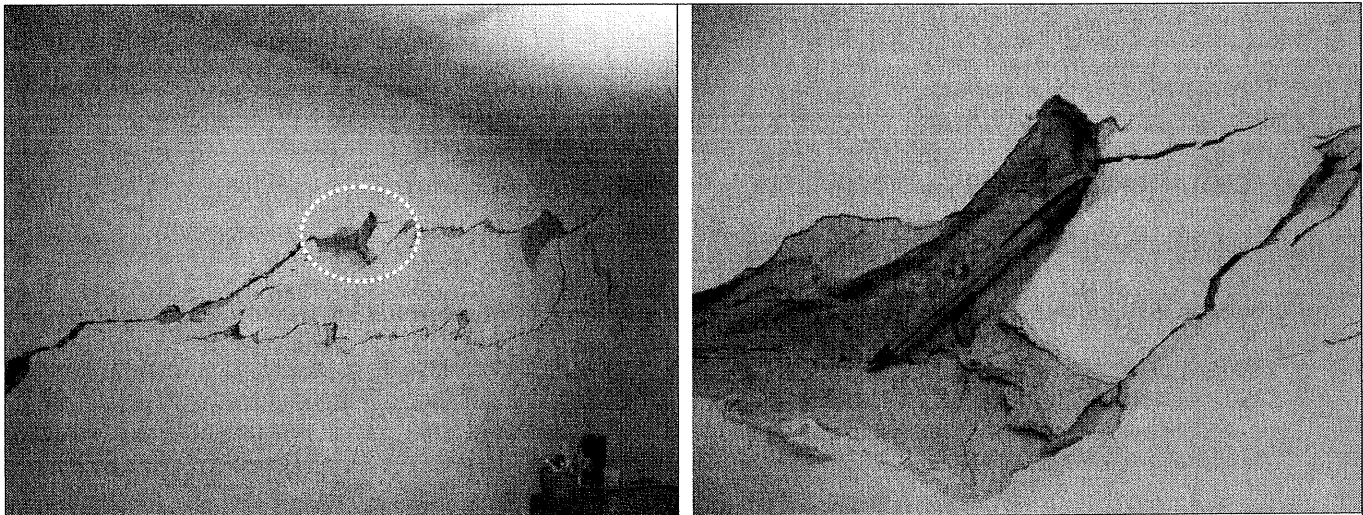
Foto 8 y 9. Se observan las grietas identificadas en los muros divisorios de las edificaciones de un nivel que según lo observado presentan compromiso en su estabilidad estructural bajo cargas normales de servicio (Zona de cocina y habitaciones auxiliares).

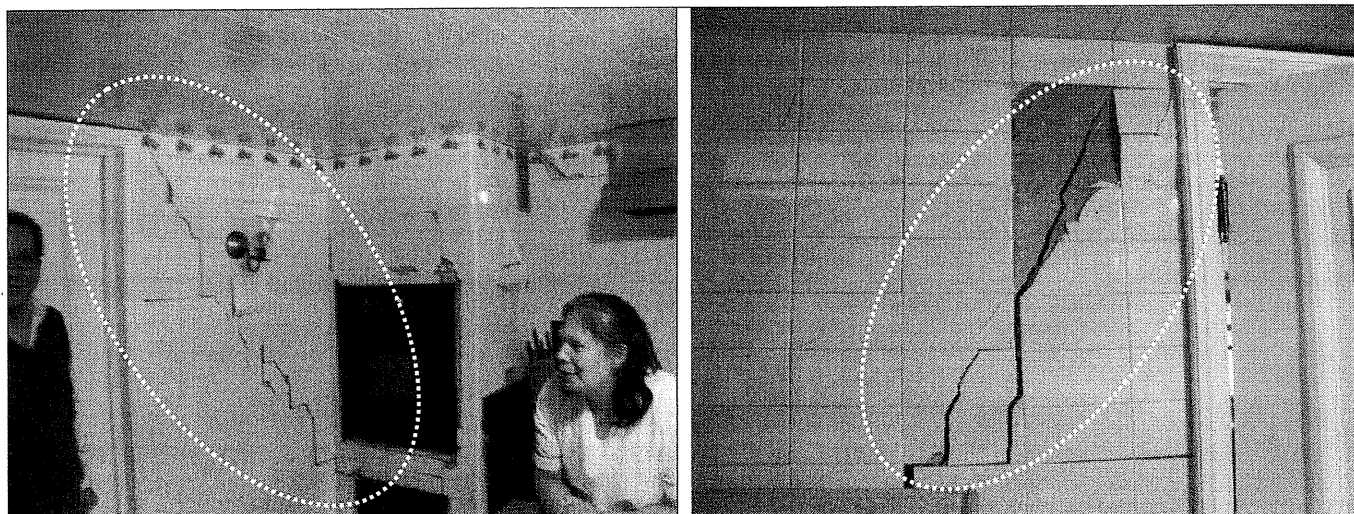
Foto 10 y 11. Se observan las grietas identificadas en los muros divisorios de las edificaciones de un nivel que según lo observado presentan compromiso en su estabilidad estructural bajo cargas normales de servicio (Zona de cocina y habitaciones auxiliares).
