ALCALDÍA MAYOR DE BOGOTÁ D.C. Fondo Prevención y Atención Emergencias	<b>DIAGNÓSTICO TÉCNICO</b>	Código:	GAR- FT - 03
		Versión:	01
		Código documental:

**DIAGNÓSTICO TÉCNICO No. 4590**  
**SUBDIRECCIÓN DE EMERGENCIAS**  
**COORDINACIÓN DE ASISTENCIA TÉCNICA**  
**(Radicado FOPAE 2010ER7500)**

DIRECCIÓN:	Carrera 2B Bis Calle 41 Sur Manzana A8 Lote 8	ÁREA DIRECTA:	35 m <sup>2</sup>				
BARRIO:	Desarrollo Malvinas	POBLACIÓN ATENDIDA:	5				
UPZ:	50-La Gloria	FAMILIAS	1	ADULTOS	2	NIÑOS	3
LOCALIDAD:	4 San Cristóbal	PREDIOS EVALUADOS	1				
CHIP:		DOCUMENTO REMISORIO	CR-8921

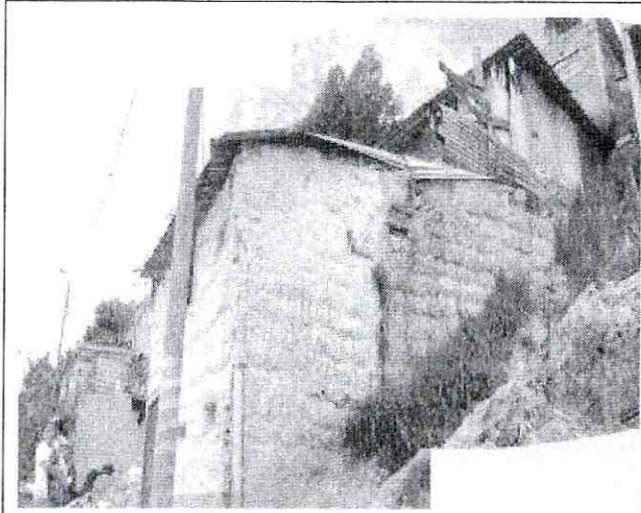
**Fotografía 1.** Vista del costado norte de la vivienda emplazada en la Manzana 8 Lote 8 en el Barrio Malvinas.

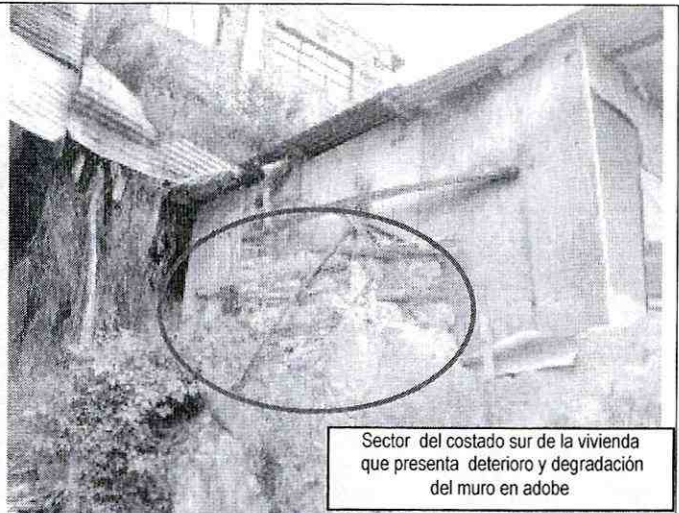
El grado de afectación en el muro perimetral del costado sur de la vivienda, así como los agrietamiento identificados en los muros interiores y la susceptibilidad de posible colapso parcial o total de los mismos por avances en la degradación de los elementos mampuestos por causa de las lluvias o de agentes externos, comprometen la estabilidad, funcionalidad y habitabilidad de la edificación en el corto plazo. Es de mencionar que al momento de la visita, se verificó que no se ha sido acatada por parte de los habitantes de vivienda, la recomendación de evacuación del inmueble establecida en el Diagnóstico Técnico DI-3261 de Junio de 2007.

Sector del costado sur de la vivienda que presenta deterioro y degradación del muro en adobe

**Fotografía 2.** Vista del costado sur de la vivienda emplazada en la Manzana 8 Lote 8 en el Barrio Malvinas.

- Evacuar definitivamente y continuar con Prioridad Técnica 1 en el Programa de Reasentamiento de Familias Localizadas en Zonas de Alto Riesgo NO Mitigable el predio ubicado en la Manzana A8 Lote 8 del Desarrollo Malvinas de la Localidad de San Cristóbal donde actualmente habita la señora Claudia Patricia Vargas.

- A la Caja de Vivienda Popular, agilizar el proceso de reasentamiento del predio ubicado en la Manzana A8 Lote 8, del Desarrollo Malvinas en la Localidad de San Cristóbal, con el fin de realizar la demolición inmediata de la estructura de las viviendas, ya que de no acatarse esta recomendación se puede presentar el colapso total de la edificación y la posibilidad de afectación hacia los transeúntes y habitantes del sector..

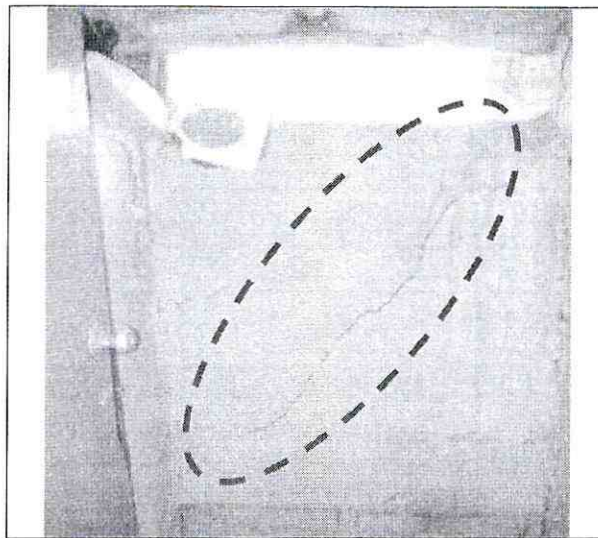
Se presentan agrietamientos severos de patrones diagonal y verticales con aberturas cercanas a un (1) cm tanto en el muro perimetral del costado sur como en los divisorios de la vivienda emplazada en la Manzana A8 Lote 8 donde habita la Señora Claudia Patricia Vargas, inmueble que corresponde a una edificación de dos niveles construida con una combinación de unidades de adobe en sus muros perimetrales y divisorios, y material de recuperación hacia la parte posterior de la vivienda donde existe una ampliación habitacional. La vivienda objeto de la visita, se ubica en la parte baja de una ladera con alta pendiente donde se implementaron cortes tipo terraceo para el emplazamiento de la construcción y en la cual no se ejecutaron medidas de estabilización en el terreno, ni sistemas para el manejo de aguas de escorrentía superficial y subsuperficial. Los agrietamientos evidenciados en los muros de adobe se identificaron en los muros de cocina, habitaciones principales y zona de acceso del primer nivel. Adicionalmente, desde el exterior y en el muro del los costado sur de la edificación se observó la degradación y deterioro tanto de las unidades de mampuestos en adobe, como de un sistema de entramado en madera que ofrece soporte vertical al muro en adobe en comento.

**Fotografía 3.** Vista de agrietamientos identificados al interior de la vivienda en muros del costado norte del inmueble.
