DIAGNÓSTICO TÉCNICO No. DI-4599
SUBDIRECCIÓN DE EMERGENCIAS
COORDINACIÓN DE ASISTENCIA TÉCNICA
RADICADO 2010ER6977

DIRECCIÓN:	Carrera 67 # 106-60	ÁREA DIRECTA:	1 Ha
BARRIO:	ANDES NORTE	POBLACIÓN ATENDIDA:	760
UPZ:	25 - LA FLORESTA	FAMILIAS	200
LOCALIDAD:	(11) Suba	ADULTOS	500
CHIP	AAA0126PADM	NIÑOS	260
		PREDIOS EVALUADOS	2
		DOCUMENTO REMISORIO	CR-8903

REMOCIÓN EN MASA

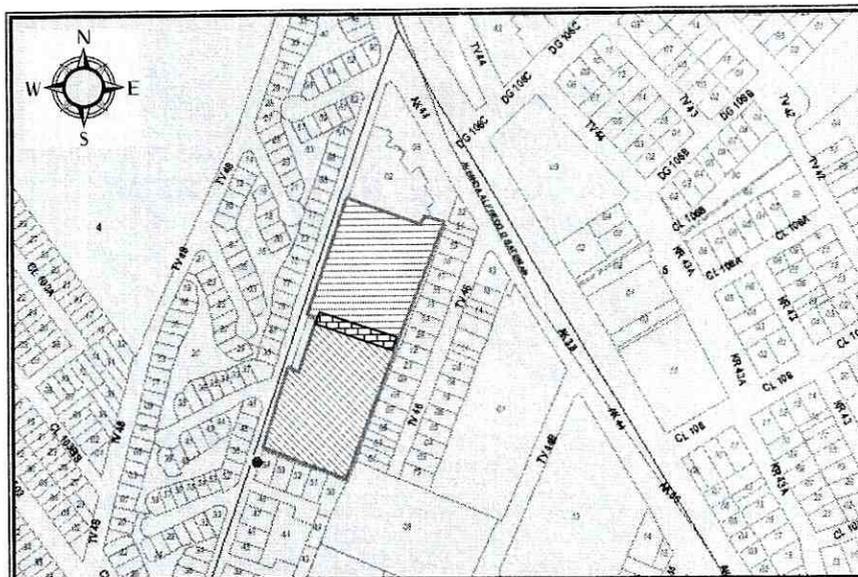
El día 02 de Abril de 2008 personal de la Dirección de Prevención y Atención de Emergencias – DPAAE realizó visita al predio en comento y emitió el Concepto de Amenaza Ruina No. CAR-1110, en el cual se describe que el muro de lindero que hay entre los predios de la Carrera 67 # 106-60 y la Carrera 67 # 108-34 presenta una pérdida de verticalidad considerable, se aprecia un desplome de tres centímetros aproximadamente en toda la longitud del muro con posibilidad de colapso a corto plazo del sector posterior del muro. (Figura 1).

Figura 1 Localización de los predios de la Carrera 67 # 106-60, Conjunto Residencial Quintanilla de la Flora y Carrera 67 # 108-34, Conjunto Residencial Palmas de la Flora, Barrio ANDES NORTE de la Localidad de Suba

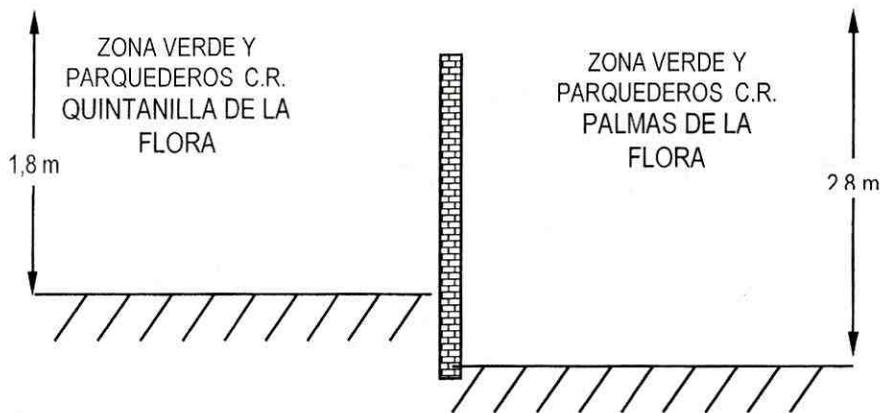
De acuerdo con la inspección visual se identificó que el muro en concreto está dividido en dos zonas de acuerdo con sus características de construcción, en la zona noroccidental, el muro (30 m) está construido en mampostería confinada por columnas y viga de amarre en concreto reforzado; la zona del costado sureste (40m), está construido en mampostería simple sin refuerzo, con dos machones en mampostería adosados al muro en la parte final del mismo. Adicionalmente se identifica una diferencia de nivel de los dos conjuntos, razón por la cual el primer metro de altura del muro está trabajando como contención del terreno. La longitud del muro es de aproximadamente 70 metros con una altura aproximada de 1.8 metros desde la rasante del terreno en el Conjunto Residencial Quintanilla de la Flora (**Figura 2 y 3**).

Figura 2. Configuración del terreno a lado y lado del muro de cerramiento que separa los conjuntos residenciales Quintanilla de la Flora (izquierda) y Palmas de la Flora (derecha). Nótese la diferencia de nivel entre los dos.

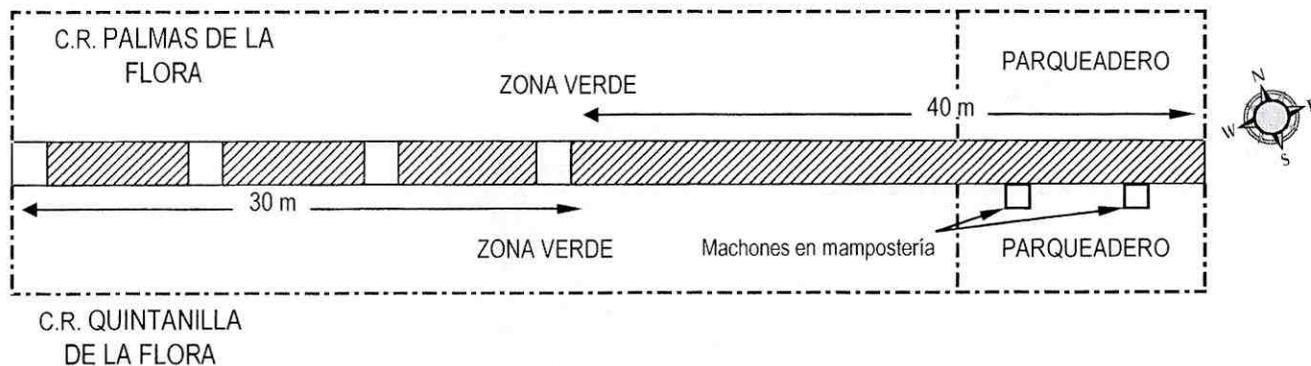
Figura 3. Vista en planta de la configuración del muro de cerramiento que separa los conjuntos residenciales Quintanilla de la Flora (inferior) y Palmas de la Flora (superior), distribución aproximada de las características constructivas.

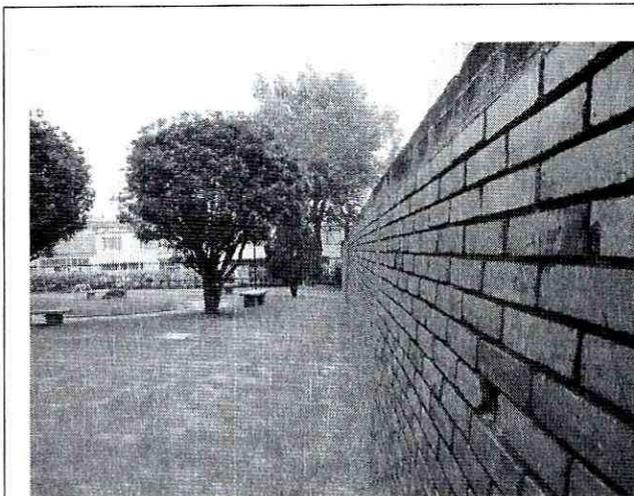
Se presenta agrietamientos verticales y diagonales con aberturas inferiores a los 3 mm, daños en las unidades de mampostería y pérdida de verticalidad considerable, en el muro de cerramiento que separa los Conjuntos Residenciales Quintanilla de la Flora con nomenclatura Carrera 67 # 106-60 y Palmas de la Flora con nomenclatura Carrera 67 # 108-34; se aprecia un desplome de tres centímetros aproximadamente en toda la longitud del mismo (**Fotografías 1 a 5**).

De acuerdo con lo observado, la patología de daño que presenta actualmente el muro evaluado (agrietamientos y pérdida de verticalidad) está asociada tanto a las deficiencias constructivas del mismo, relacionadas con la ausencia de elementos de confinamiento y amarre horizontal tipo vigas y columnas a lo largo de la totalidad del muro, así como por los empujes generados desde el costado suroccidental por el terreno.

Fotografía 1. Sección del muro en mampostería confinada por columnas y vigas en concreto reforzado, evidencia de la pérdida de verticalidad

- Demoler la zona posterior del muro construida en mampostería simple la cual está en mal estado y pone en riesgo la seguridad de los habitantes.
 - Realizar un estudio técnico para establecer si el muro de la parte frontal el cual no está agrietado pero presenta pérdida de verticalidad, está en la capacidad de soportar las cargas de terreno a las cuales está expuesto, igualmente establecer el tipo de estructura adecuada para reemplazar el muro de la zona posterior, este estudio debe ser realizado por personal profesional idóneo

- Implementar las recomendaciones dadas en el estudio técnico
 - Restringir el uso de las zona aledañas al muro hasta que se desarrollen las actividades anteriores

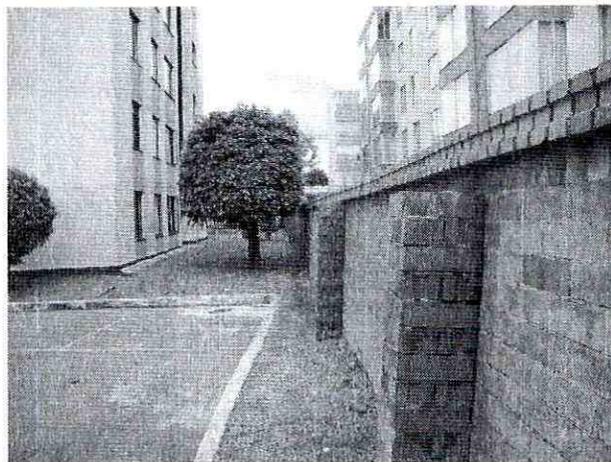
Fotografía 2. Sección del muro en mampostería simple, evidencia de la pérdida de verticalidad y de la presencia de los machones en mampostería.

- La estabilidad y funcionalidad del muro de cerramiento que separa los Conjuntos Residenciales Quintanilla de la Flora y Palmas de la Flora, se encuentra comprometida en el corto plazo debido a la pérdida de verticalidad del muro en cemento y a los agrietamientos evidenciados sobre el mismo, situación que se evidencia con mayor gravedad en el tramo de muro en mampostería simple.

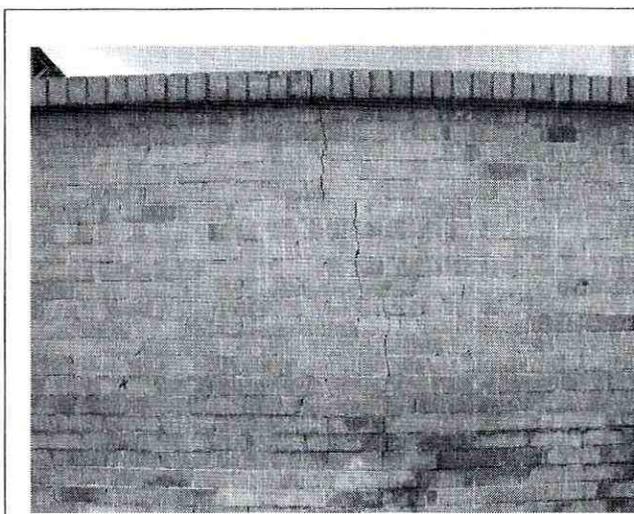
Fotografía 3. Evidencia del agrietamiento de tendencia vertical en el muro de mampostería simple parte posterior del sector donde se ubican los machones

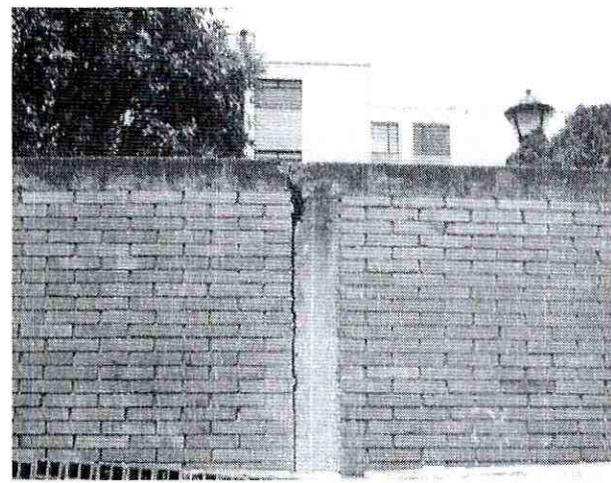
Fotografía 4. Dilatación entre el muro y la columna, evidencia de algunos daños sobre los elementos estructurales
