DIRECCIÓN DE PREVENCIÓN Y ATENCIÓN DE EMERGENCIAS

DIAGNÓSTICO TÉCNICO No. DI-4600
SUBDIRECCIÓN DE EMERGENCIAS
COORDINACIÓN DE ASISTENCIA TÉCNICA
RADICADO FOPAE 2010ER6698

DIRECCIÓN:	Calle 48X Sur No. 3B -72	ÁREA DIRECTA:	0.01 Hectáreas				
BARRIO:	Diana Turbay	POBLACIÓN ATENDIDA:	300				
UPZ:	54-Marruecos	FAMILIAS	50	ADULTOS	180	NIÑOS	120
LOCALIDAD:	18 – Rafael Uribe Uribe	PREDIOS EVALUADOS	1				
CHIP	AAA0010MKYN	DOCUMENTO REMISORIO	CR - 8904

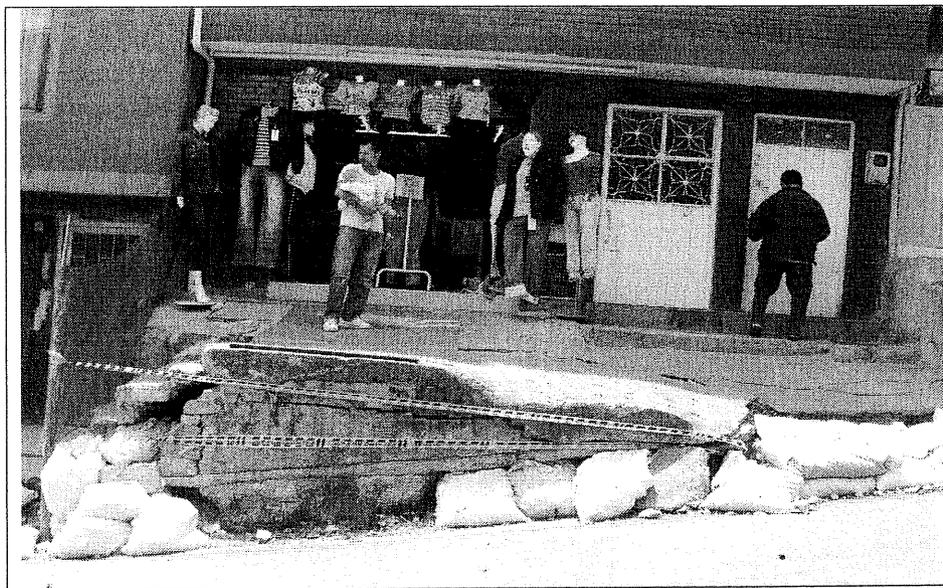
Se presentó el desconfinamiento lateral del relleno sobre el cual se encuentra el sector del andén peatonal ubicado frente al predio de la Calle 48X Sur No. 3B-72 del Barrio Diana Turbay; de acuerdo a lo informado por la comunidad y a lo observado en campo, el desconfinamiento del relleno se produjo en desarrollo de las actividades de construcción de la Calle 48 X las cuales está ejecutando el Instituto de Desarrollo Urbano –IDU mediante el Contrato 71 de 2008 relacionadas con la “Ejecución de las obras y actividades para la malla vial arterial, intermedia y local del Distrito de conservación del Grupo 3 (Sur Oriente) en Bogotá”.

En particular el sector de andén peatonal localizado frente al predio de la Calle 48X Sur No. 3B-72 presenta bajo las losas de concreto una cárcava de volumen cercano a los 0.5 metros cúbicos la cual ha sido paulatinamente generada por lavado de los materiales por las aguas lluvias que discurren por el tramo vial en construcción. De acuerdo a lo informado por la comunidad del sector, las obras de pavimentación de la Calle 48X fueron suspendidas desde el mes de Febrero de 2010 dejando la vía intransitable dado que los pozos de inspección de la red de alcantarillado se encuentran levantados por la

Fotografía 1. Condición actual del sector de la Calle 48X Sur No. 3B- 72, se evidencia el desconfinamiento del suelo de soporte del andén, lo cual compromete la estabilidad de dicho sector. **Mayo 20 de 2010.**

- A la Alcaldía Local de Rafael Uribe Uribe, desde su competencia, garantizar que la solicitud de la restricción de uso del andén en el sector de la Calle 48X Sur No. 3B – 72 del Barrio Diana Turbay de la Localidad de Rafael Uribe Uribe sea acatada por los transeúntes del sector dado que en la actualidad el tránsito peatonal por los senderos adecuados por el contratista para la circulación en el frente de obra son bastante inseguros dado que las escaleras en madera provisionales instaladas se emplazan directamente sobre los terrenos inestables que han sido descrito en el presente diagnóstico. Se recomienda adicionalmente establecer el responsable de realizar las adecuaciones necesarias en los senderos provisionales adecuados, con el fin de garantizar la segura circulación peatonal en el sector.

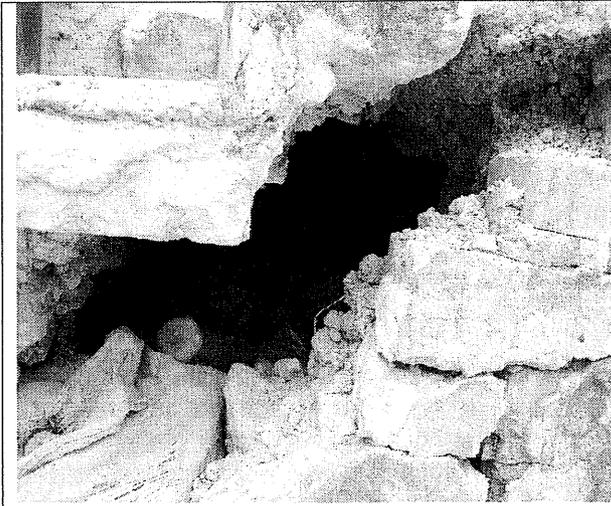
Fotografía 2. Se observan en detalle el sector donde se evidenció una cárcava bajo la placa de andén, posiblemente generada por la carencia de obras para el manejo de aguas lluvias en el tramo vial, lo cual favorece el lavado del suelo en eventos de lluvia. **Mayo 20 de 2010.**

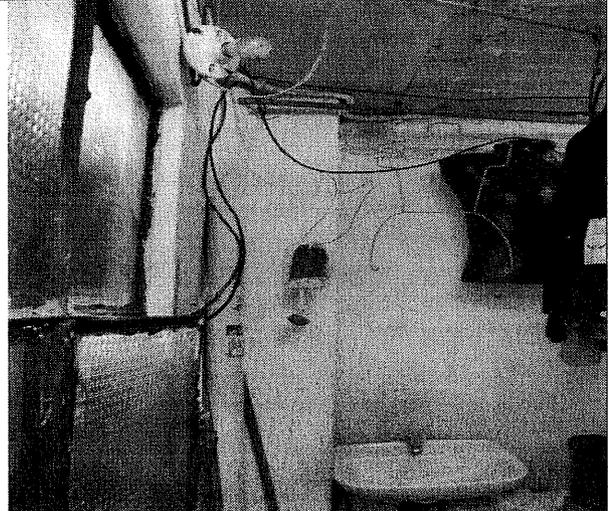
La vivienda que se emplaza en la Calle 48X Sur No. 3B- 72 del Barrio Diana Turbay corresponde a una estructura de tres niveles con un local comercial en el primer nivel y dos unidades habitacionales distribuidas en cada uno de los niveles de la vivienda, la estructura se encuentra construida en mampostería parcialmente confinada por columnas, placas de entrepiso en concreto reforzado y pisos en cerámica. Con base en la inspección visual realizada se evidenciaron deficiencias constructivas relacionadas con la carencia de elementos de confinamiento tipo vigas, deficiente material de pega de los mampuestos, así como falta de continuidad en algunos sectores de la placa de entrepiso.

Con base en la inspección realizada al interior de la vivienda se evidenció que no existen afectaciones en la misma que comprometan su habitabilidad y estabilidad en el mediano plazo bajo cargas normales de servicio, pese a las deficiencias constructivas evidenciadas; ni se evidenció que producto de las afectaciones identificadas en el sector del andén localizado frente al predio se hayan generado afectaciones sobre la vivienda, sin embargo de no implementarse medidas para el confinamiento de dicho sector, es posible que en el corto plazo el ingreso a la vivienda se pueda llegar a ver afectado.

Fotografía 3. Detalle al interior de la vivienda la cual se encuentra construida en mampostería parcialmente confinada por columnas, en la cual se evidenciaron deficiencias constructivas como deficiente material de pega de los mampuestos, entre otras. **Mayo 20 de 2010.**

- En caso de no existir restricciones y/o condicionamientos al uso del suelo para el predio de la Calle 48X Sur No. 3B – 72 del Barrio Diana Turbay de la Localidad de Rafael Uribe Uribe, se recomienda a los responsables implementar acciones para el mejoramiento de la calidad de la construcción con el apoyo de personal idóneo, garantizando que se cumplan los requerimientos establecidos en la Ley 400 de 1997 (Decreto 33 de 1998 – Norma Colombiana de Diseño y Construcción Sismo Resistente), de acuerdo con la normatividad vigente para el barrio, para lo cual se deben tramitar los permisos y licencias respectivos. Se recuerda que es obligación de los propietarios y/o responsables de inmuebles propiciar y efectuar el adecuado mantenimiento de la edificación y sus instalaciones, como lo dispone el Código de Construcción para Bogotá D.C. (Acuerdo 20/95).

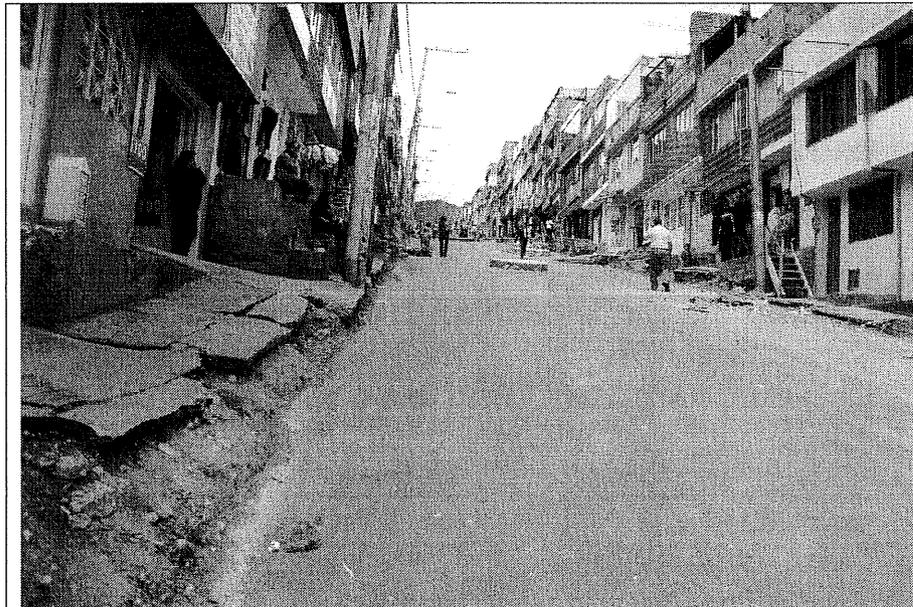
En el proceso de construcción de la vía muy posiblemente se realizaron excavaciones de profundidad superior a un (1) metro con el fin de instalar las capas de base y subbase del pavimento así como para la colocación de las redes de servicios públicos; en desarrollo de dichas excavaciones es probable que se haya realizado el retiro de los bordillos de los andenes existentes y se haya removido parte del suelo que proporcionaba confinamiento lateral a los rellenos sobre los cuales se emplazan los andenes peatonales y dado que posiblemente no se instalaron medidas de confinamiento temporal durante el proceso constructivo de la estructura de pavimento se favoreció desconfinamiento de dichos sectores. (Ver Registro Fotográfico)

carencia de la superficie de rodadura, adicionalmente dicha vía se encuentra desprovista de un sistema para el manejo de aguas lluvias lo cual ha ocasionado en eventos de lluvia encharcamientos en algunas de las viviendas del sector. Adicionalmente dadas las afectaciones evidenciadas en los andenes del sector, el tránsito peatonal por los senderos adecuados por el contratista para la circulación en el frente de obra es bastante inseguro dado que las escaleras en madera provisionales instaladas se emplazan directamente sobre los terrenos inestables que han sido descrito en el presente diagnóstico, por dicha razón se solicitó la restricción parcial de uso del sector del andén localizado frente el predio de la Calle 48X Sur No. 3B- 72 del Barrio Diana Turbay

Fotografía 4. Condición general del tramo vial de la Calle 48X con Carrera 3B, el cual se encuentra en proceso constructivo, se observa la carencia de obras para el manejo de aguas lluvias y el desnivel de los pozos de alcantarillado por la falta de superficie de rodadura de la vía. **Mayo 20 de 2010.**

- A la Alcaldía Local de Rafael Uribe Uribe y al Instituto de Desarrollo Urbano- IDU, desde su competencia, implementar las acciones administrativas tendientes a la identificación del responsable y/o responsables de la culminación de las obras de construcción del tramo vial del sector de la Calle 48X Sur con Carrera 3B del Barrio Diana Turbay de la Localidad de San Cristóbal, dichas obras deberán llevarse a cabo con el apoyo de personal idóneo, garantizando que se cumplan los requerimientos establecidos en la Ley 400 de 1997 (Decreto 33 de 1998 - Norma Colombiana de Diseño y Construcción Sismo Resistente), de acuerdo con la normatividad vigente, para lo cual se deben tramitar los permisos y licencias respectivos. Las labores mencionadas deberán incluir la implementación de medidas para la estabilización temporal y definitiva del sector de los andenes de circulación peatonal del sector, la construcción de un sistema para el manejo de aguas lluvias del tramo vial, así como la colocación de la superficie de rodadura del pavimento en construcción.
