DIAGNÓSTICO TÉCNICO No. DI-4601
SUBDIRECCIÓN DE EMERGENCIAS
COORDINACIÓN DE ASISTENCIA TÉCNICA
RADICADO FOPAE 2010ER6614

DIRECCIÓN:	- Calle 136 No. 56A-03 Conjunto Residencial Rincón Áticos IV - Carrera 55A No. 134A-35	ÁREA DIRECTA:	2600 m ²				
BARRIO:	San José del Prado	POBLACIÓN ATENDIDA:	90				
UPZ:	24 - Niza	FAMILIAS	30	ADULTOS	60	NIÑOS	30
LOCALIDAD:	11 – Suba	PREDIOS EVALUADOS	1				
CHIP	- AAA0119RUJX - AAA0119RTWW	DOCUMENTO REMISORIO	CR-8905

Se presentan deformación, agrietamiento y pérdida de verticalidad en el muro de cerramiento del costado oriental del predio de la Calle 136 No. 56A-03 en el barrio San José del Prado de la Localidad de Suba, en el que se encuentra emplazado el Conjunto Residencial Rincón de Áticos IV.

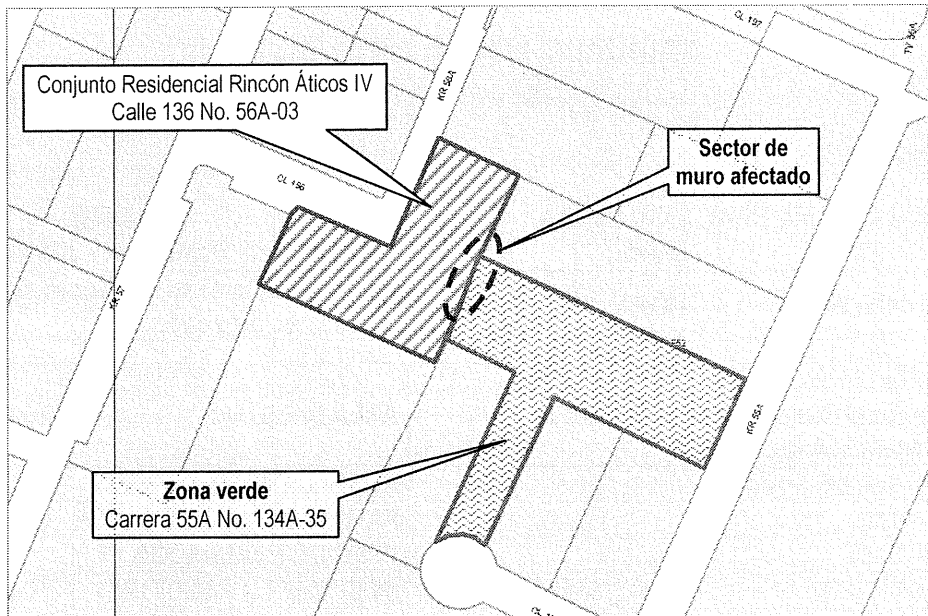
Figura 1. Localización del muro del costado oriental del predio de la Calle 136 No. 56A-03, afectado por agrietamiento.

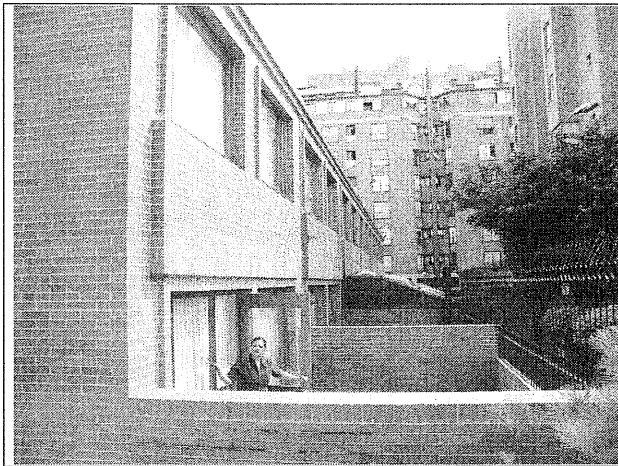
El costado oriental de las viviendas presenta un patio o solar que queda por fuera del perímetro o proyección del sótano de parqueaderos, esto es, en la parte alta del talud de corte generado para el emplazamiento del sótano (Fotografía 1); el nivel del patio se encuentra aproximadamente 1 m por debajo del nivel del primer piso, por lo que para acceder a él hay que

Foto 1. Vista del patio posterior (costado oriental) de las viviendas del Conjunto Residencial Rincón de Áticos IV.

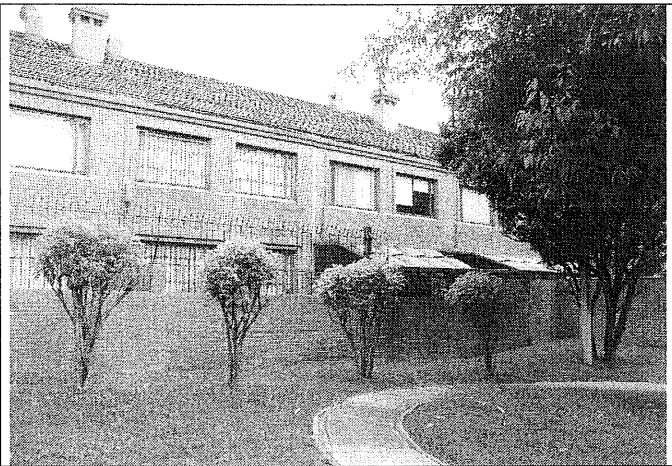
El muro de cerramiento del costado oriental del Conjunto Residencial Rincón de Áticos IV corresponde a un elemento en mampostería de cerca de 1.50 m de altura, independiente de la estructura de las viviendas y en el que no se identificaron elementos de confinamiento y amarre, si bien estos eventualmente podrían estar ocultos a la vista por los acabados estéticos del muro. Los muros divisorios entre los solares de las casas presentan tipología similar, si bien su altura alcanza cerca de 2.00 m (Fotografías 1 y 2).

Foto 2. Vista del muro de cerramiento y la zona verde localizada en el costado oriental del Conjunto Residencial Rincón de Áticos IV.

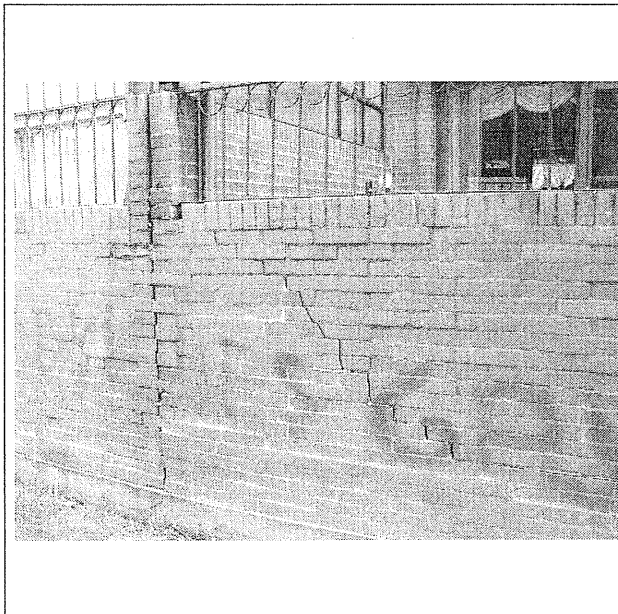
Posiblemente a causa de la diferencia entre los asentamientos que han experimentado las viviendas en comparación con los que se han presentado en la cimentación del muro de cerramiento, han ocurrido esfuerzos en los muros que separan los patios o solares entre casa y casa, así como en el muro de cerramiento, los cuales se ven reflejados en la aparición de grietas de tendencia diagonal escalonada y hasta 10 mm de abertura, grietas verticales de dilatación entre los muros divisorios de los patios y las viviendas, grietas verticales de dilatación entre los muros divisorios de los patios y el muro de cerramiento, así como pérdida leve de verticalidad del muro de cerramiento con inclinación hacia la zona verde, con la aparición de un pequeño sector de mampostería separado del muro y con posibilidad de caída (Fotografías 3 y 4). Adicionalmente, se apreciaron algunas grietas de tendencia horizontal en los muros laterales de acceso al patio. La estabilidad del muro de cerramiento no se encuentra comprometida en el corto plazo, sin embargo, para advertir la situación de riesgo en las cercanías del muro se suministró cinta de señalización.

Foto 3. Grieta de tendencia diagonal escalonada en muro de cerramiento del costado oriental del conjunto residencial visitado.

- En caso de no existir restricciones o condicionamientos al uso del suelo, se recomienda a la administración y copropietarios del Conjunto Residencial Rincón de Áticos IV, emplazado en el predio de la Calle 136 No. 56A-03, implementar acciones para la reparación, el mantenimiento y el reforzamiento del muro de cerramiento del costado oriental del predio, de modo que se evite un mayor deterioro del mismo que en el mediano plazo pueda desembocar en un compromiso en su estabilidad estructural y en su funcionalidad. Dichas acciones deben ser ejecutadas con el apoyo de personal idóneo, garantizando que se cumplan los requerimientos establecidos en la Ley 400 de 1997 (Decreto 33 de 1998 - Norma Colombiana de Diseño y Construcción Sismo Resistente), de acuerdo con la normatividad vigente para el barrio, para lo cual se deben tramitar los permisos y licencias respectivos.

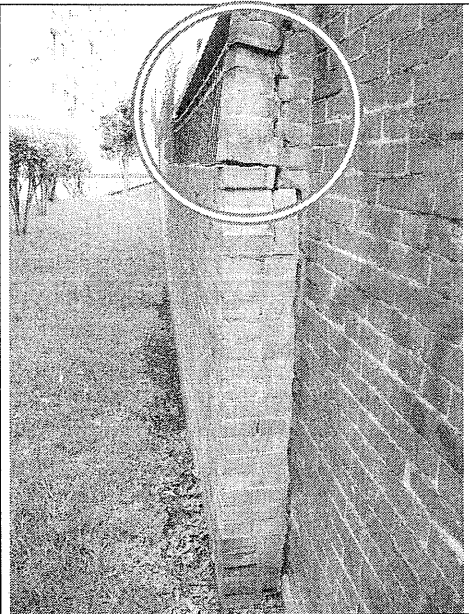
Foto 4. Afectación en el muro de cerramiento del costado oriental del conjunto residencial visitado. En la parte alta, sector de muro con riesgo de caída.

- En el corto plazo, caída del pequeño sector de mampostería separado por agrietamiento, ubicado en la parte alta del muro de cerramiento del costado oriental del Conjunto Residencial Rincón de Áticos IV, emplazado en el predio de la Calle 136 No. 56A-03; situación que eventualmente pondría en riesgo la integridad física de personas que se encuentren muy cerca del muro de cerramiento.
- En el mediano plazo, aumento del grado de deterioro del muro de cerramiento del costado oriental del predio de la Calle 136 No. 56A-03, con posibilidad de colapso del mismo hacia la zona verde del predio de la Carrera 55A No. 134A-35; al igual que en el caso anterior, dicha posibilidad supone una situación de riesgo a las personas que usen la zona verde como lugar de esparcimiento, pero principalmente a los habitantes de las viviendas.

- A la administración y copropietarios del Conjunto Residencial Rincón de Áticos IV, emplazado en el predio de la Calle 136 No. 56A-03, y como medida para la mitigación del riesgo generado por el sector de muro suelto y con posibilidad de caída, se recomienda llevar a cabo el retiro controlado del sector de muro en comento.
