DIAGNÓSTICO TÉCNICO No. 4605
SUBDIRECCIÓN DE EMERGENCIAS
COORDINACIÓN DE ASISTENCIA TÉCNICA
(Radicado FOPAE 2010ER7708)

DIRECCIÓN:	Calle 30 Bis Sur No. 15-56 Este	ÁREA DIRECTA:	0.01 Ha		
BARRIO:	Tibaque	POBLACIÓN ATENDIDA:	4		
UPZ:	32 – San Blas	FAMILIAS	1	ADULTOS	3
LOCALIDAD:	4 San Cristóbal	NIÑOS	1		
CHIP:		PREDIOS EVALUADOS	1		
		DOCUMENTO REMISORIO	CR-8918

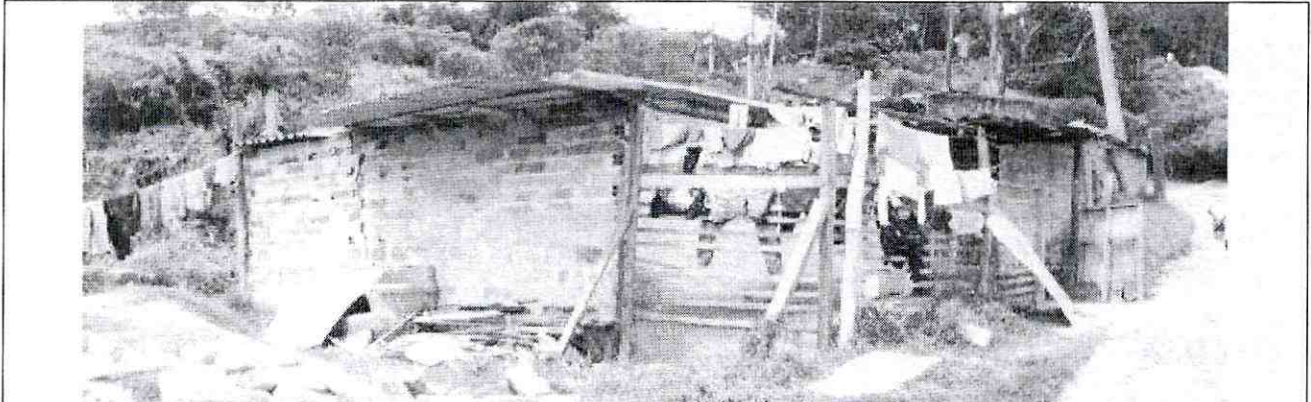
Fotografía No. 1. Vista general del predio de la Calle 30 Bis Sur No. 15-46 Este Int. 8 en el Sector Catastral Tibaque en la Localidad de San Cristóbal

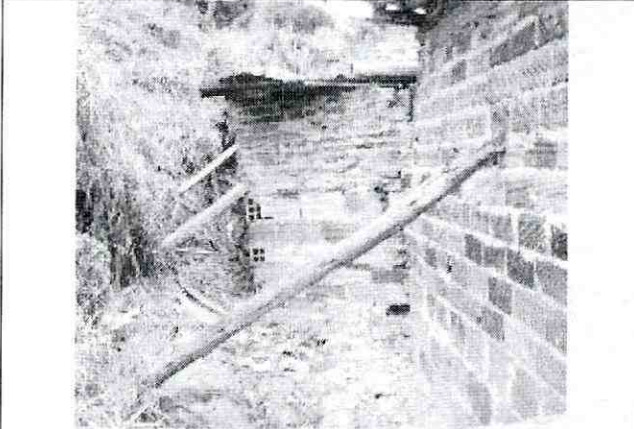
Las afectaciones identificadas en la vivienda de la Calle 30 Bis Sur No. 15-56 Este, muy posiblemente se encuentran relacionadas con asentamientos diferenciales de la edificación hacia el costado oriental, los cuales probablemente se encuentran asociados a fallas en el suelo de la cimentación de la vivienda, donde talvez por acción de la escorrentía superficial y subsuperficial y por acción de lavado de finos de los materiales de relleno se han presentado el hundimiento de la vivienda y las afectaciones de los muros perimetrales.

Según observado y teniendo en cuenta los agrietamientos severos y la pérdida de verticalidad en los muros perimetrales como interiores del costado oriental de la vivienda, se consideró que la estabilidad y habitabilidad de la vivienda de la Calle 30 Bis No.15-56 Este, ubicada en el Sector Catastral Tibaque, de la Localidad de San Cristóbal, se encuentran comprometidas en el corto plazo bajo cargas normales de servicio.

Fotografía No. 2 Vista de los muros perimetrales del costado oriental que presentan agrietamientos y pérdida de verticalidad.

- Al responsable y/o responsables de la edificación localizada en la Calle 30 Bis Sur No. 15-56 Este Int. 8, en el Sector Catastral Tibaque de la Localidad de San Cristóbal, mantener la evacuación temporal y preventiva de la vivienda hasta tanto se garanticen condiciones de estabilidad estructural de la vivienda.

- En caso de no existir restricciones y/o condicionamientos al uso del suelo para el predio evaluado, se recomienda a los responsables del mismo, implementar acciones para el reforzamiento y/o mejoramiento de la calidad de la construcción con el apoyo de personal idóneo, garantizando que se cumplan los requerimientos establecidos en la Ley 400 de 1997 (Decreto 33 de 1998 – Norma Colombiana de Diseño y Construcción Sismo Resistente), de acuerdo con la normatividad vigente para el Desarrollo, para lo cual se deben tramitar los permisos y licencias respectivos. Por tanto y dado que dicha situación se presenta en predios privados, la DPAE está impedida para intervenir en estos predios; además no cuenta con proyectos ni recursos para reparación y/o mejoramiento de vivienda, por lo que estas obras y/o reparaciones deben ser adelantadas por los propietarios.

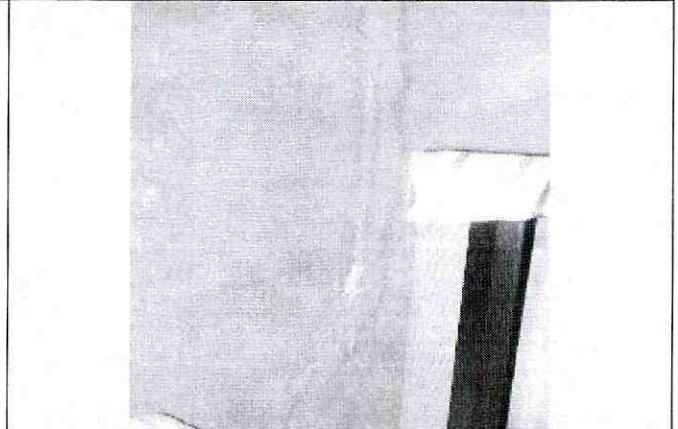
Se presentan agrietamientos severos de patrón vertical, de longitudes cercanas a los 2 m y aberturas entre 2 a 3 cm, tanto en muros interiores y perimetrales del costado norte de la vivienda de la Calle 30 Bis Sur No. 15-56 Este. La edificación en comento corresponde a una vivienda de un nivel construida en mampostería simple, la cual presenta deficiencias constructivas relacionadas con combinaciones de elementos de mampostería en sus muros perimetrales y la carencia de elementos de confinamiento tales como columnas y vigas. La vivienda se encuentra ubicada en la parte baja de una ladera natural de pendiente moderada cercana a los 30 grados de inclinación, donde se identificó en algunos sectores de la zona la disposición de escombros posiblemente utilizados la realización de rellenos en el terreno que sirvieron como parte

Fotografía No. 3 Vista de los muros divisorios al interior de la vivienda en la zona de sala de la vivienda.

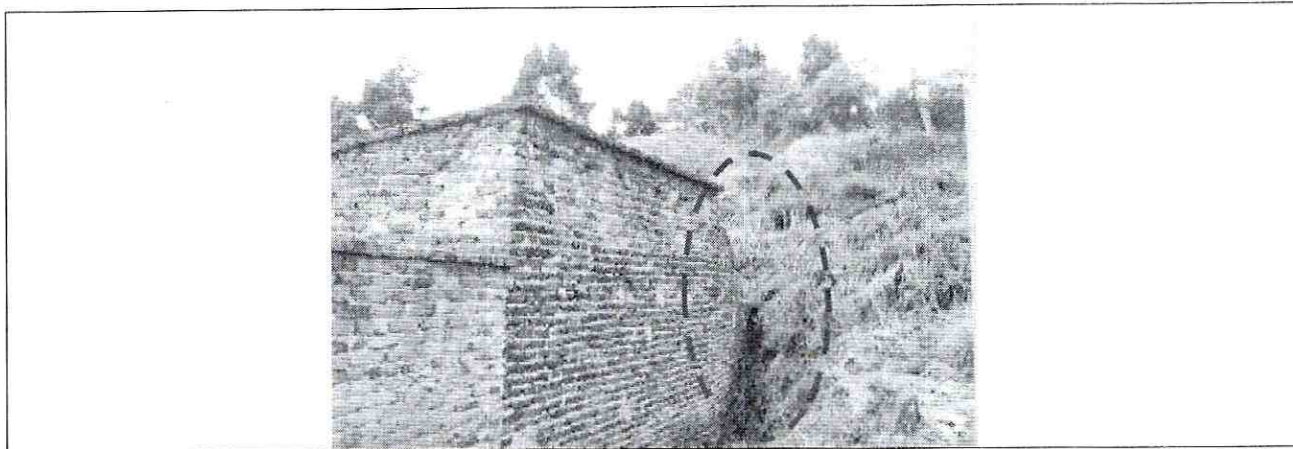
del suelo de cimentación de la vivienda. Para el emplazamiento de la edificación y hacia la parte posterior se implementó un corte vertical (longitud cercana a los 7 m y altura no mayor a 2 m) carente de medidas de estabilización y de un sistema adecuado para el manejo de aguas de escorrentía superficial y subsuperficial.

Sobre el costado oriental de la vivienda se identificó que parte del terreno de la ladera se encuentra recargado contra la estructura de la vivienda, sin embargo de la inspección visual realizada en la parte alta de la ladera aunque se observó una considerable escorrentía de aguas sobre el terreno, posiblemente asociada a las aguas lluvias y de escorrentía natural de la ladera, no se identificaron, por la presencia de retamo espinoso en la ladera, procesos de remoción en masa activos de carácter local o general en la zona. Adicionalmente se observó que los muros perimetrales sobre el costado norte y oriental presentan agrietamientos severos y una pérdida de verticalidad considerable que ha sido parcialmente controlada con puntales de madera dispuestos por los habitantes del inmueble. Al interior de la edificación se observó que los muros divisorios de las zonas de lavado, sala y habitaciones principales se presentan de igual forma agrietamientos de patrón vertical con abertura entre uno (1) a dos (2) cm que comprometen su estabilidad y funcionalidad estructural en el corto plazo bajo cargas normales de servicio.

Fotografía No. 4. Parte posterior del inmueble donde se identifica la condición del terreno sobre la vivienda de la Calle 30 Bis Sur No. 15-56 Este. Costado Sur Oriental.

- A la Empresa de Acueducto y Alcantarillado, identificar el origen y adelantar la realización de pruebas físico químicas de las aguas que afloran desde la parte alta de la ladera ubicada hacia el costado oriental del predio de la Calle 30 Bis Sur No. 15-56 Int. 8, en el Barrio Tibaque, con el fin de determinar si corresponden a afloramientos de agua potable, o natural producto de escorrentías superficial y/o subsuperficial, y mitigar así la posible activación de procesos de remoción en masa en sector.

- A la Alcaldía Local de San Cristóbal evaluar la viabilidad técnica a implementar y/o adelantar las acciones necesarias dentro de su competencia, para establecer el responsable y/o responsables que deben implementar las obras necesarias para la estabilización de la zona verde ubicada al costado oriental del predio de la Calle 30 Bis Sur No. 15-56 Int. 8, en el Barrio Tibaque.
