ALCALDÍA MAYOR DE BOGOTÁ D.C. Fondo Prevención y Atención Emergencias	DIAGNÓSTICO TÉCNICO	Código:	GAR- FT - 03
		Versión:	01
		Código documental:

DIAGNÓSTICO TÉCNICO No. DI-4606
SUBDIRECCIÓN DE EMERGENCIAS
COORDINACIÓN DE ASISTENCIA TÉCNICA
RADICADO FOPAE # 2010ER6149

DIRECCIÓN:	- Carrera 7 No. 5-30 - Carrera 7 No. 5-26 Casa Parroquial Santa Bárbara Centro	ÁREA DIRECTA:	2800 m ²				
BARRIO:	Santa Bárbara	POBLACIÓN ATENDIDA:	12				
UPZ:	94 - La Candelaria	FAMILIAS	3	ADULTOS	9	NIÑOS	3
LOCALIDAD:	17 - La Candelaria	PREDIOS EVALUADOS	1				
CHIP	- AAA0033AHXS - AAA0033AHWW	DOCUMENTO REMISORIO	CR-8919

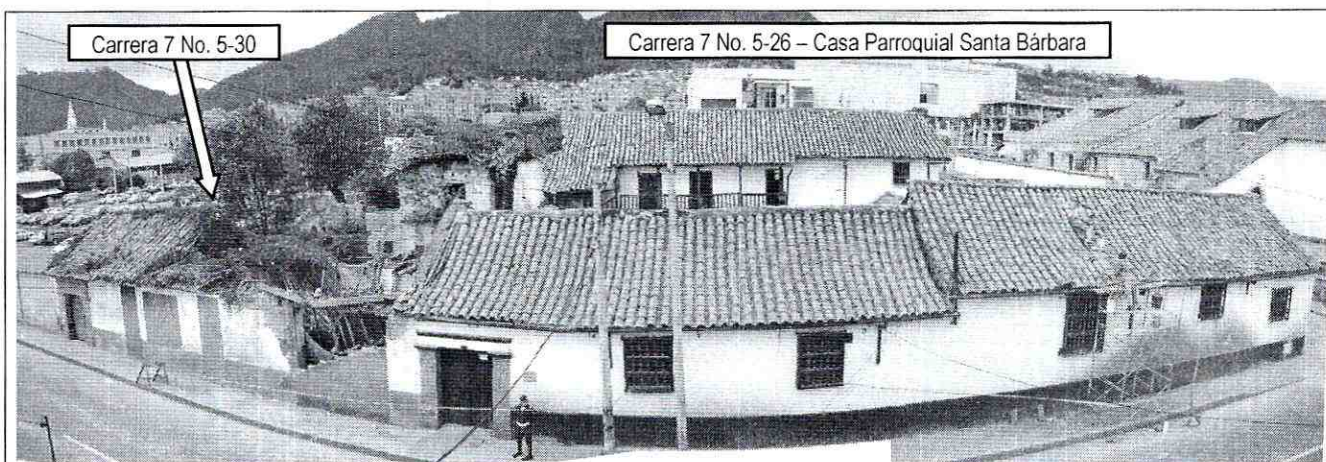
Se presenta un deterioro muy severo con evidencia de colapsos parciales, en muros de fachada y elementos de cubierta de la vivienda emplazada en el predio de la Carrera 7 No. 5-30, así como deterioro de elementos de cubierta y muros del costado norte de la Casa Parroquial de Santa Bárbara, ubicada en la Carrera 7 No. 5-26, en el barrio Santa Bárbara de la Localidad de La Candelaria (Fotografía 1).

Foto 1. Panorámica de los predios de la Carrera 7 No. 5-30 (izquierda) y de la Carrera 7 No. 5-26, Casa Parroquial de Santa Bárbara.

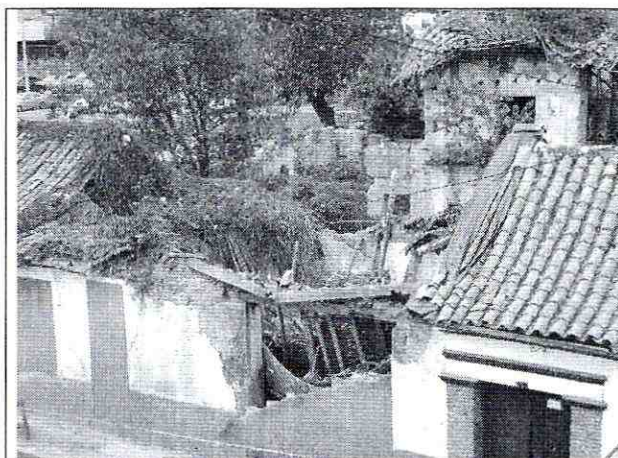
Foto 2. Colapsos de cubierta y daño severo en muros en el predio de la Carrera 7 No. 5-30.

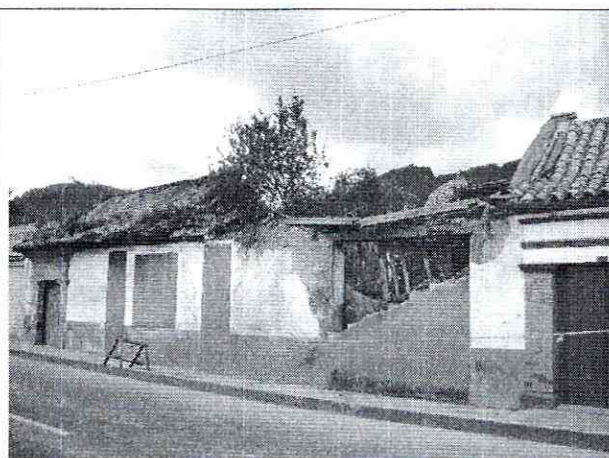
Foto 3. Daño por colapso parcial en el muro de fachada (costado oriental de la Carrera 7) del predio de la Carrera 7 No. 5-30.

- Al responsable y/o responsables del predio de la Carrera 7 No. 5-30, implementar de manera inmediata las medidas tendientes a garantizar la imposibilidad de acceso al interior del predio por parte habitantes de la calle, así como para evitar la caída de elementos de cubierta o fragmentos de mampostería provenientes de la parte alta de la fachada sobre el andén del costado oriental de la Carrera 7.

- Al responsable y/o responsables del predio de la Carrera 7 No. 5-30, y como medida para la mitigación del riesgo generado por la eventual caída de elementos de cubierta o escombros de la fachada de la vivienda sobre el andén del costado oriental de la Carrera 7, se recomienda **adelantar de manera inmediata** el retiro o aseguramiento de dichos elementos de cubierta, o el cerramiento o aislamiento de las calzadas peatonales perimetrales al predio en comento. Dicho aislamiento no debe implementarse simplemente con cinta de señalización, sino en algún material que garantice que las personas no se van a acercar a la zona que ofrece riesgo a la integridad física de las personas.

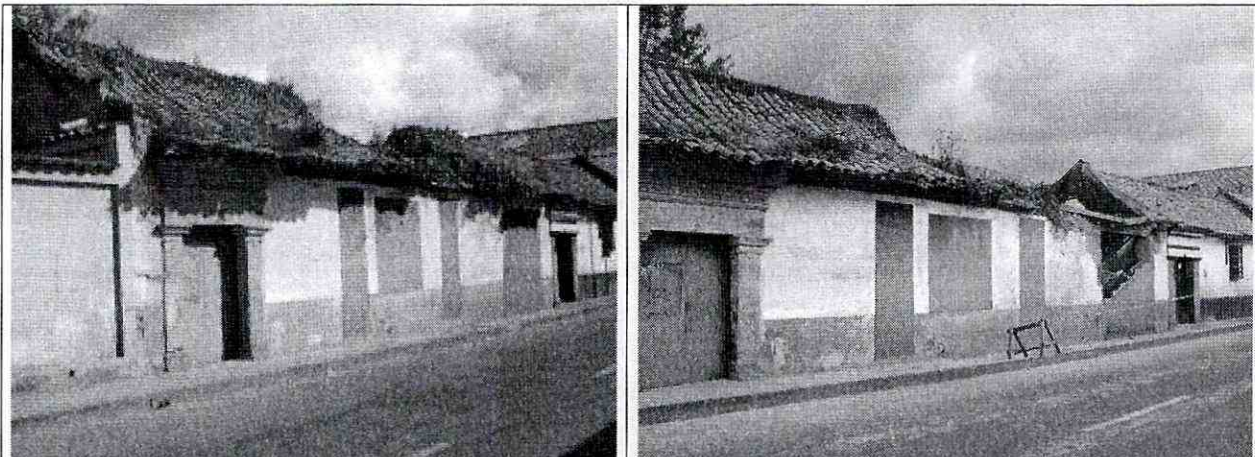
La vivienda en comento presenta un grado de deterioro muy avanzado, evidenciado en el colapso de aproximadamente el 60% de la cubierta (concentrado hacia el costado sur) y la degradación de los muros, sobretudo en su parte alta, posiblemente por la exposición directa al impacto de las gotas de lluvia posterior a los colapsos de la cubierta; los sectores de cubierta que no han presentado colapso evidencian deformación y crecimiento de vegetación sobre las tejas. El muro de fachada sobre la Carrera 7 presentó colapso parcial en un área estimada de 4 m², cuyos escombros al parecer cayeron sobre el andén peatonal; de acuerdo con la comunidad, dicho colapso se presentó el 28 de abril de 2010. Al momento de la visita el andén del costado oriental de la Carrera 7 se encontraba restringido mediante cinta de señalización, sin embargo se presentaba tránsito constante de peatones, los cuales se encuentran expuestos a potenciales caídas de elementos de cubierta y fragmentos de muros (Fotografías 2 y 3). Comparando el registro fotográfico de la visita técnica con las imágenes incluidas en el Concepto Amenaza Ruina No. CAR-1546, se evidencia el avance significativo en el deterioro de la edificación del sector frontal del predio de la Carrera 7 No. 5-30 (Fotografías 4 y 5).

Foto 4 y 5. Evolución del daño en la edificación de la zona frontal (costado occidental) del predio de la Carrera 7 No. 5-30, evidenciada por el colapso de un nuevo sector de cubierta y el colapso del muro frontal. Izquierda: tomada el 01-10-2009; derecha: tomada el 07-05-2010.

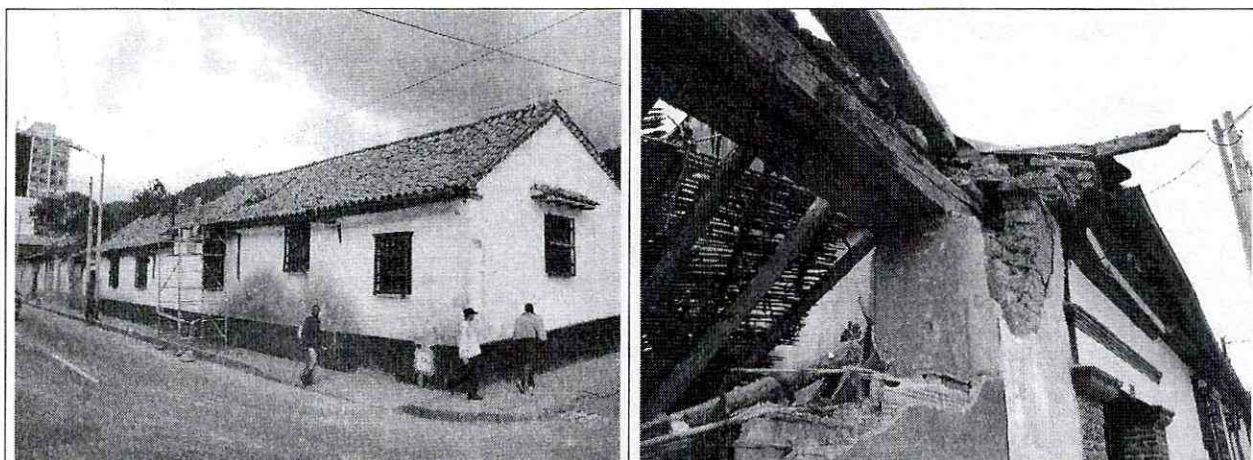
Con base en la inspección visual, se evidenció que no existe una clara independencia estructural entre las edificaciones que conforman la Casa Parroquial (Carrera 7 No. 5-26) y las emplazadas en el predio de la Carrera 7 No. 5-30; de hecho es muy posible que el muro de lindero sea compartido entre ambos predios. Por lo anterior, el avanzado deterioro de los muros y de las cubiertas de las construcciones del predio de la Carrera 7 No. 5-30, en combinación con la falta de acciones de mantenimiento preventivo y correctivo, han generado daños en los muros y la cubierta de las edificaciones que conforman la Casa Parroquial.

Foto 6. Vista de la edificación de un nivel (costado occidental) de la Casa Parroquial de Santa Bárbara, Carrera 7 No. 5-26.

Foto 7. Sector de lindero entre los predios de la Carrera 7 No. 5-30 (izq) y la Carrera 7 No. 5-26. No se comprobó la existencia de independencia estructural entre las edificaciones de ambos predios.

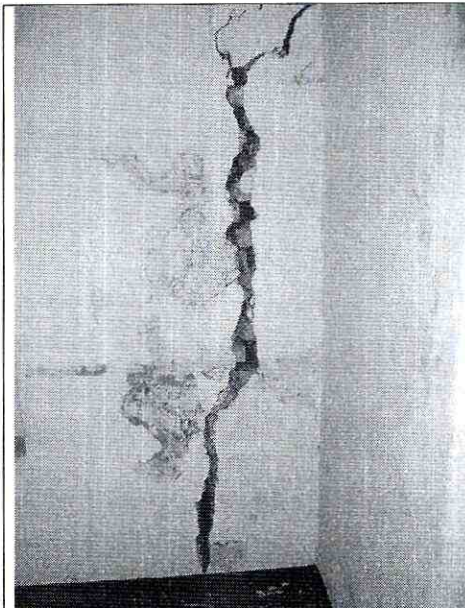
Durante la visita técnica a las edificaciones de la Casa Parroquial pudieron apreciarse grietas de tendencia vertical y de hasta 4 cm de abertura en muros del costado norte de la edificación de dos niveles, pérdida de fragmentos de barro de

Foto 8. Grieta de tendencia vertical y cerca de 4 cm de abertura en muro del costado norte de la Casa Parroquial.

- Al responsables y/o responsables de la Casa Parroquial de Santa Bárbara, emplazada en el predio de la Carrera 7 No. 5-26, en caso de no existir restricciones, implementar las intervenciones de reparación de los daños evidenciados en muros y cubiertas del costado norte, así como adelantar el respectivo mantenimiento preventivo y correctivo de las construcciones, con el fin de evitar un mayor deterioro de las mismas y garantizar las condiciones de estabilidad estructural y habitabilidad. Las acciones descritas deben realizarse con el apoyo de personal idóneo, garantizando que se cumplan los requerimientos establecidos en la Ley 400 de 1997 (Decreto 33 de 1998), Norma Colombiana de Diseño y Construcción Sismo Resistente, de acuerdo con la normatividad vigente para el barrio, para lo cual se deben tramitar los permisos y licencias respectivos.

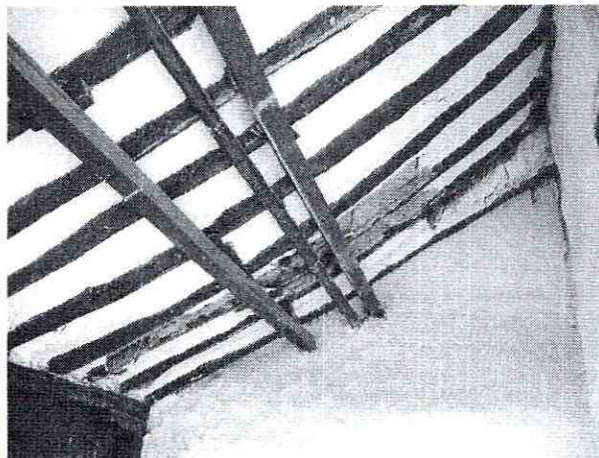
lacara inferior de las cubiertas, evidencias de filtraciones de agua a través de la cubierta, humedad, deterioro de la esterilla de guadua, entre otras afectaciones, que comprometen en el corto plazo la estabilidad estructural y la habitabilidad de las habitaciones y espacios ubicados en la zona norte del predio de la Carrera 7 No. 5-26 (Casa Parroquial).

Foto 9. Deterioro severo en acabados de lacara inferior de la cubierta de la Casa Parroquial, Carrera 7 No. 5-26.
