DIAGNÓSTICO TÉCNICO DI-4608
SUBDIRECCIÓN DE EMERGENCIAS
COORDINACIÓN DE ASISTENCIA TÉCNICA
APOYO INSTITUCIONAL

DIRECCIÓN:	Avenida Carrera 13A Este con Calle 28B Sur	ÁREA DIRECTA:	1 Hectárea		
BARRIO:	Amapolas	POBLACIÓN ATENDIDA:	200		
UPZ:	32 – San Blas	FAMILIAS	40	ADULTOS	150
LOCALIDAD:	4 – San Cristóbal	NIÑOS	50		
CHIP	AAA0001DEPP	PREDIOS EVALUADOS	2		
		DOCUMENTO REMISORIO	CR - 8926

REMOCIÓN EN MASA

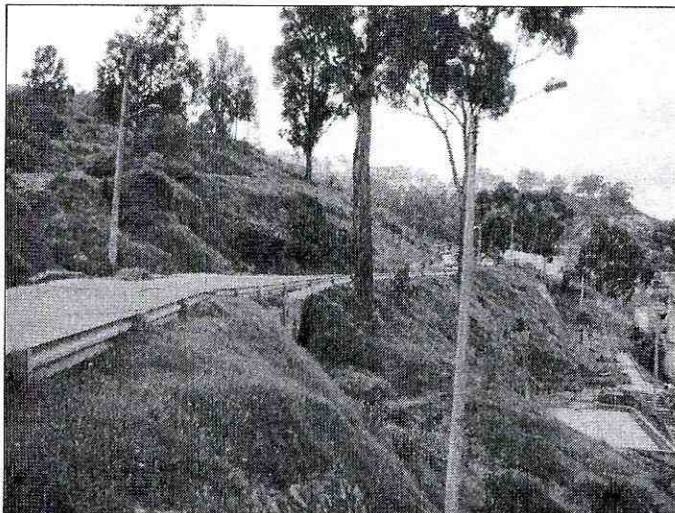
Foto 1. Vista general del sector evaluado en la Avenida Carrera 13A Este con Calle 28B Sur (Antigua Vía al Llano, Carretera Oriente o Avenida los Cerros), Barrio Amapolas de la Localidad de San Cristóbal. (Foto tomada el día 17 de junio del año 2010).

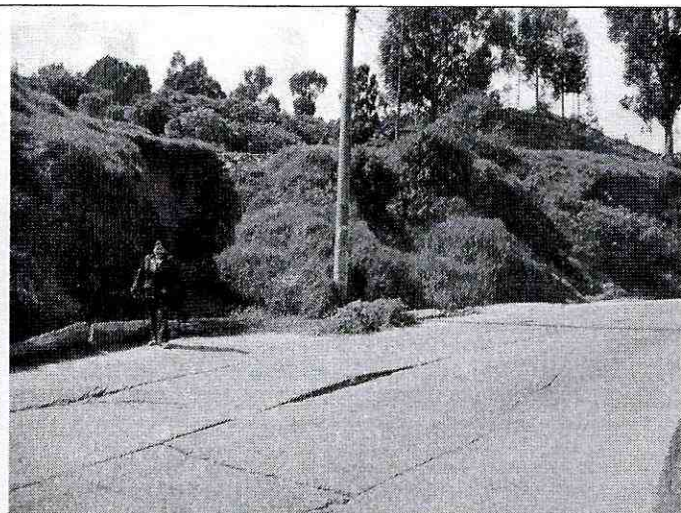
Es importante resaltar que el levantamiento y agrietamiento de las losas en concreto dispuestas como superficie de rodadura de la Avenida Carrera 13A Este con Calle 28B Sur, pudieren ser asociadas a un proceso de remoción en masa similar al identificado y descrito en el Diagnostico DI-1908, el cual afectó la Avenida Carrera 13A Este (Antigua Vía al Llano, Carretera Oriente o Avenida los Cerros) en el año 2003, generando el levantamiento progresivo de las losas en concreto que conformaban la superficie de rodadura de la vía vehicular en mención, aproximadamente 50 metros al Sur del sector donde se identificó el levantamiento y agrietamiento de las losas durante la visita técnica realizada al sector el día 17 de junio del año 2010 (Ver Figura 1 y Registro Fotográfico).

Entre las posibles causas por las cuales se presentó el levantamiento y agrietamiento de las losas en concreto dispuestas como superficie de rodadura de la Avenida Carrera 13A Este a la altura de la Calle 28B Sur (Antigua Vía al Llano, Carretera Oriente o Avenida los Cerros), esta la posible influencia en el sector de un nuevo proceso de remoción similar al identificado en el Diagnostico DI-1908 y la falta de sistemas para el manejo de las aguas de escorrentía en los taludes de corte

Foto 2. Se observan las losas en concreto dispuestas como superficie de rodadura de la Avenida Carrera 13A Este (Antigua Vía al Llano, Carretera Oriente o Avenida los Cerros) y el levantamiento y agrietamiento de las mismas. (Foto tomada el día 17 de junio del año 2010).

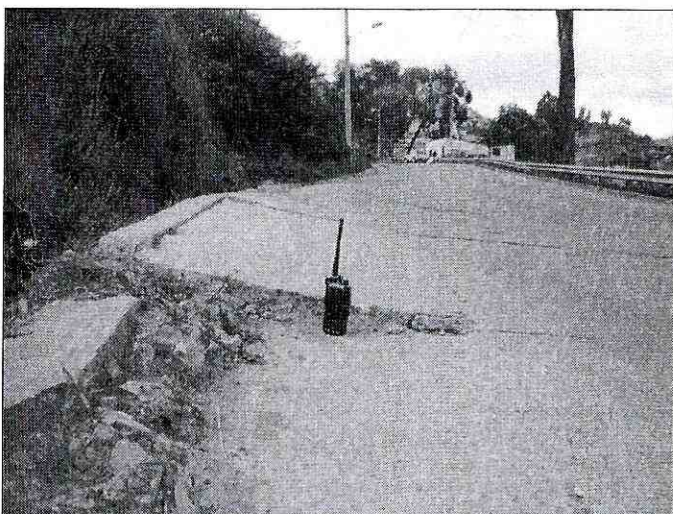
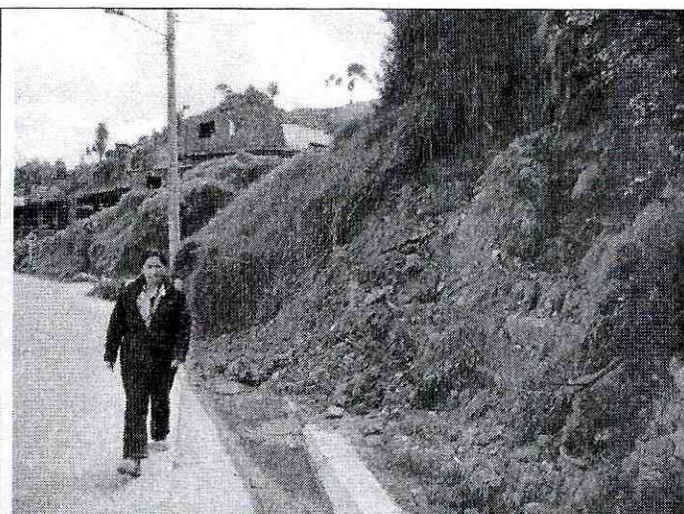
Foto 3 y 4. Se observa el levantamiento de las losas de concreto en el costado oriental de la Avenida Carrera 13A Este a la altura de la Calle 28B Sur, Barrio Amapolas de la Localidad de San Cristóbal. Adicionalmente se observa el material que según observado se ha desprendido de los taludes de corte posiblemente realizados para el emplazamiento de la Carrera 13A Este a la altura de la Calle 28B Sur. El material desprendido actualmente general la obstrucción de una cuneta recubierta en concreto y posiblemente dispuesta para dar manejo a las aguas de escorrentía superficial que alcanzan el costado oriental de la Avenida Carrera 13A Este a la altura de la Calle 28B Sur. (Fotos tomadas el día 17 de junio del año 2010).

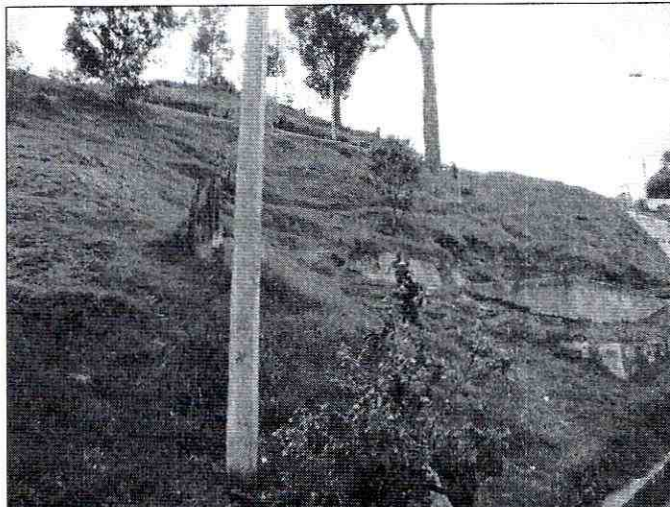
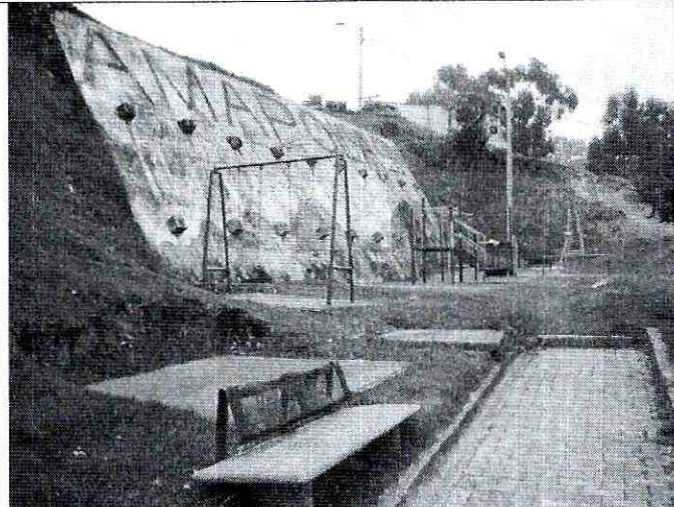
Al costado occidental de la Avenida Carrera 13A Este a la altura de la Calle 28B Sur (Antigua Vía al Llano, Carretera Oriente o Avenida los Cerros) y bajo el nivel de rasante de la vía vehicular en mención, se ubica una ladera que según lo observado, en el sector evaluado tiene una pendiente cercana a los 50 grados, longitud de aproximadamente 150 metros y altura cercana a los 15 metros; ladera provista al costado Sur en aproximadamente un 20% de su longitud de una pantalla anclada provista de sistemas para el manejo de aguas escorrentía y posiblemente implementada bajo contrato IDU 088/04 como medida de estabilización y/o protección del terreno. Por otra parte, al costado Occidental de la ladera antes descrita y en la parte baja de la misma, se ubica una zona de juegos infantiles, donde no se encontraron daños que sugieran la presencia en este sector de procesos de remoción en masa activos de carácter local y/o general. (Ver Figura 1 y Registro Fotográfico).

Foto 5 y 6. En ladera ubicada al costado occidental de la Avenida Carrera 13A Este a la altura de la Calle 28B Sur (Antigua Vía al Llano, Carretera Oriente o Avenida los Cerros) y bajo el nivel de rasante de la vía vehicular en mención, no se identificaron grietas o deformaciones. Adicionalmente, un muro en concreto reforzado provisto de anclajes y posiblemente dispuesto como medida de estabilización del terreno mediante contrato IDU 088/04, según lo observado no presenta daños visibles. (Fotos tomadas el día 17 de junio del año 2010).

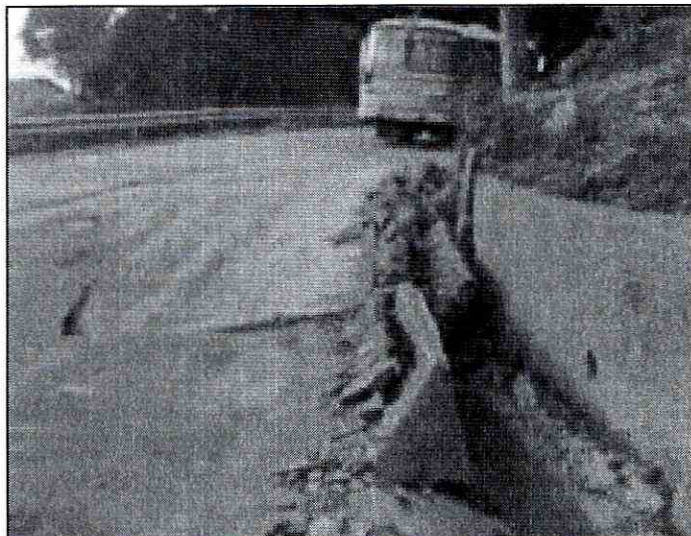
Foto 7. Proceso de remoción en masa identificado en el DI-1908 del año 2003. Se observa el levantamiento de las losas en concreto dispuestas como superficie de rodadura de la Avenida Carrera 13A Este a la altura de la Calle 28B Sur (Antigua Vía al Llano, Carretera Oriente o Avenida los Cerros) y el levantamiento y agrietamiento de las mismas. (Foto tomada en diciembre del año 2003).

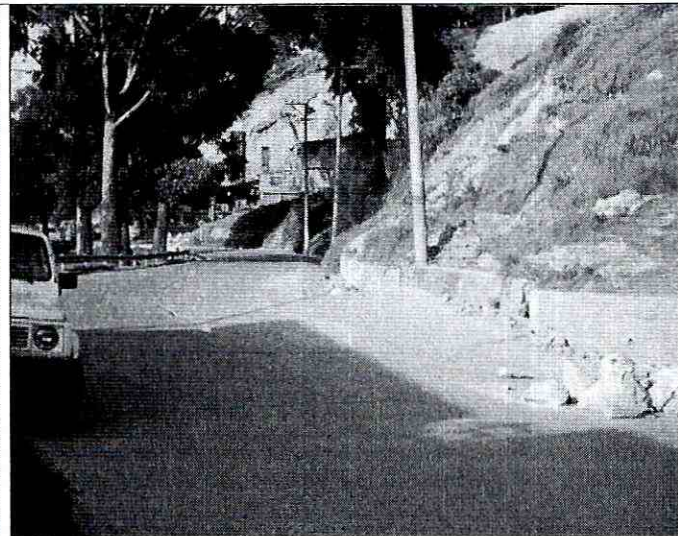
Foto 8. Proceso de remoción en masa identificado en el DI-1908 del año 2003. Se observa el levantamiento de las losas en concreto dispuestas como superficie de rodadura de la Avenida Carrera 13A Este a la altura de la Calle 28B Sur (Antigua Vía al Llano, Carretera Oriente o Avenida los Cerros) y el levantamiento y agrietamiento de las mismas. (Foto tomada en enero del año 2004).

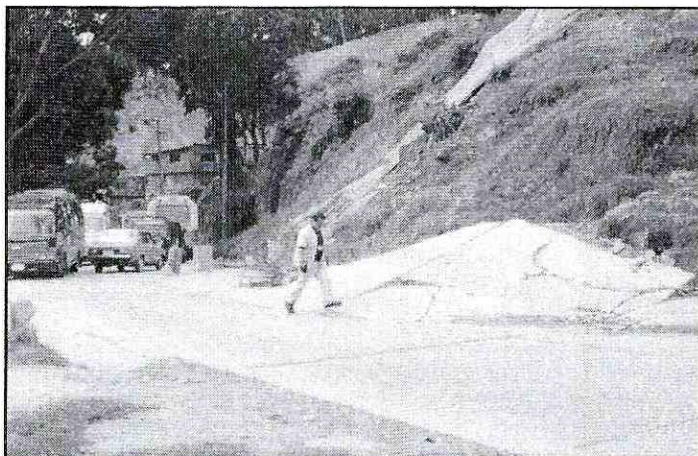
Foto 9. Proceso de remoción en masa identificado en el DI-1908 del año 2003. Se observa el levantamiento de las losas en concreto dispuestas como superficie de rodadura de la Avenida Carrera 13A Este a la altura de la Calle 28B Sur (Antigua Vía al Llano, Carretera Oriente o Avenida los Cerros) y el levantamiento y agrietamiento de las mismas. (Foto tomada en mayo del año 2004).

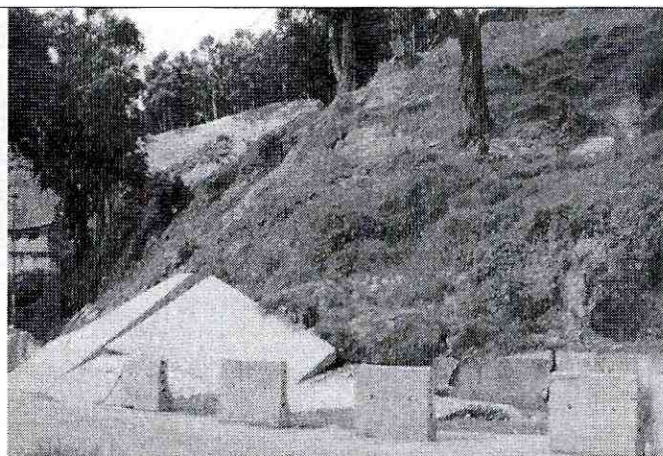
Foto 10. Proceso de remoción en masa identificado en el DI-1908 del año 2003. Se observa el levantamiento de las losas en concreto dispuestas como superficie de rodadura de la Avenida Carrera 13A Este a la altura de la Calle 28B Sur (Antigua Vía al Llano, Carretera Oriente o Avenida los Cerros) y el levantamiento y agrietamiento de las mismas. (Foto tomada en julio del año 2004).
