DIAGNÓSTICO TÉCNICO No. 4609
SUBDIRECCIÓN DE EMERGENCIAS
COORDINACIÓN DE ASISTENCIA TÉCNICA
(Radicado FOPAE 2010ER7903)

1. DATOS GENERALES DEL EVENTO

DIRECCIÓN:	Transversal 5 A No. 48 M-50 Sur (Predio 4)	ÁREA DIRECTA:	50 m ²				
BARRIO:	El Rosal	POBLACIÓN ATENDIDA:	3				
UPZ:	53 Marco Fidel Suárez	FAMILIAS	1	ADULTOS	1	NIÑOS	3
LOCALIDAD:	18 Rafael Uribe Uribe	PREDIOS EVALUADOS	1				
CHIP:		DOCUMENTO REMISORIO	CR-8946

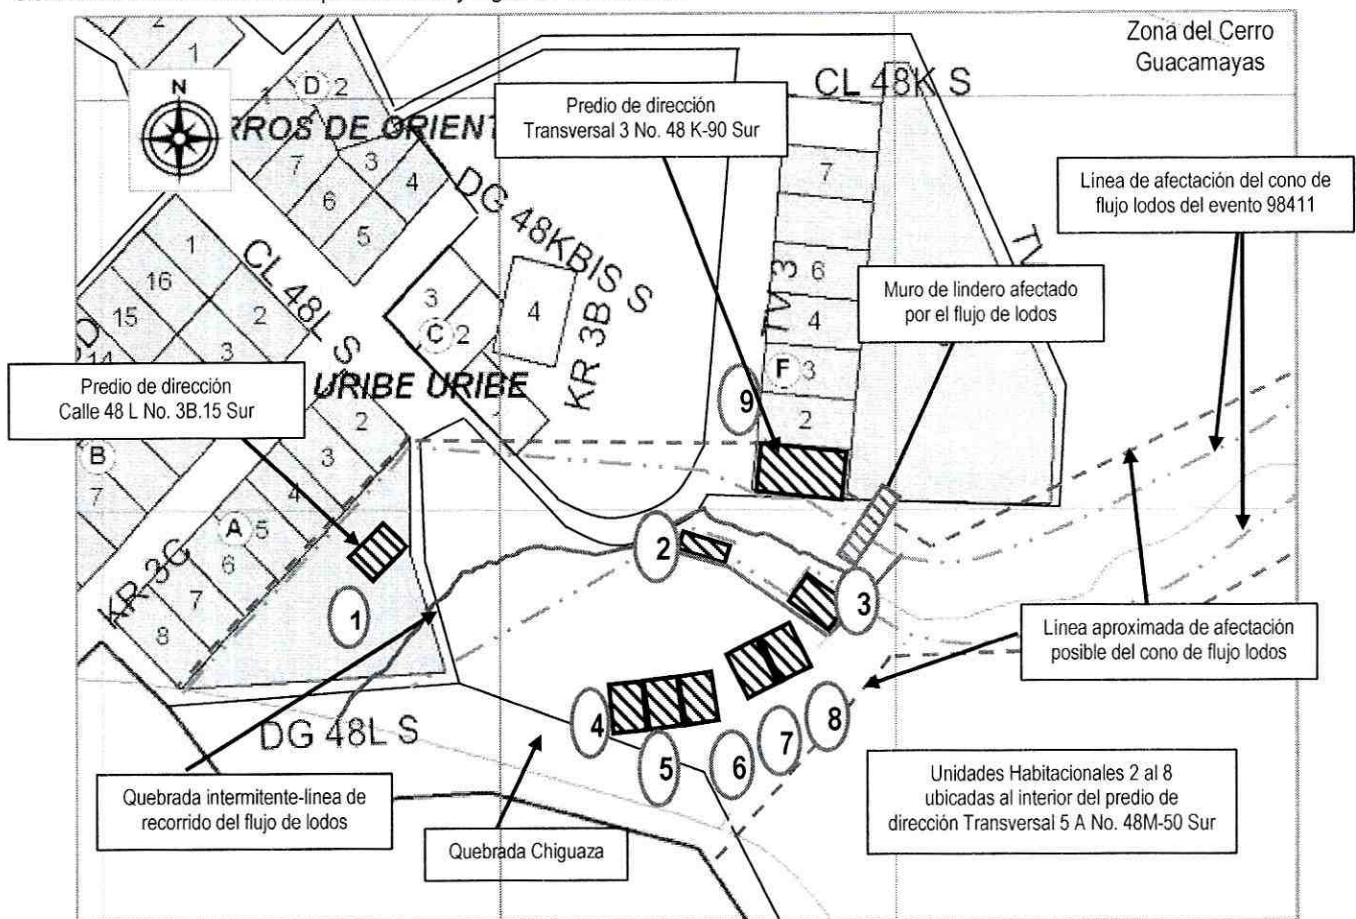
Figura 3. Ubicación aproximada de los predios del Barrio El Rosal afectados por el evento 98411 (Predios 1, 2, 3); y con posible condición de afectación (Predios 1-9) por los flujos de lodos posibles desde la parte alta del Cerros Guacamayas

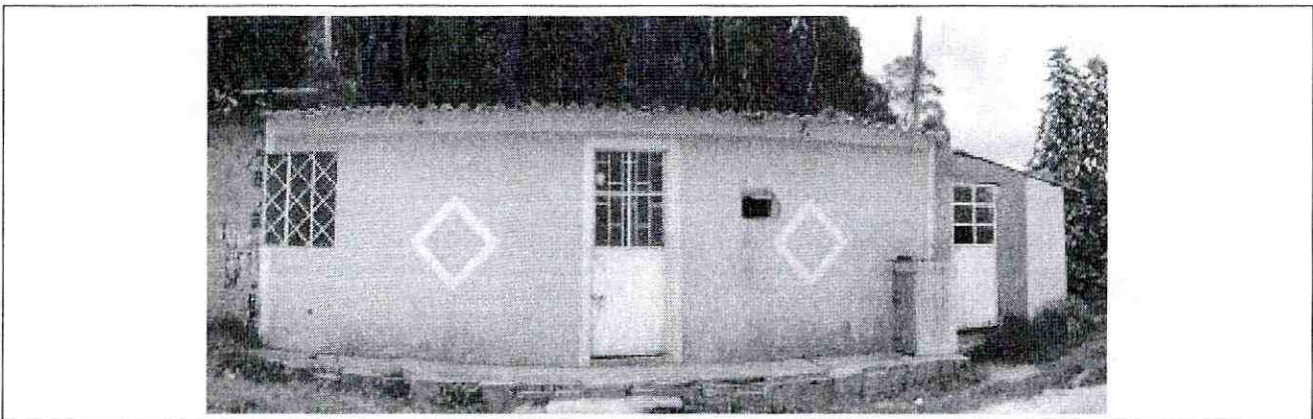
Adicionalmente, se observaron fisuras de patrón vertical de longitud entre los 1.5 m y 2 m, con abertura no mayor a 2 mm en muros perimetrales e interiores de la estructura principal de la vivienda donde se encuentran las habitaciones del inmueble. Las fisuras identificadas muy posiblemente se encuentran asociadas a asentamientos de la vivienda y/o a deficiencias constructivas y no comprometen en el corto plazo, la estabilidad de la estructura en el corto plazo bajo cargas normales de servicio. Es de mencionar que al momento de la visita, se verificó que no se ha sido acatada por parte de los habitantes de vivienda, la recomendación de evacuación del inmueble establecida en el Diagnóstico Técnico DI-4098, por lo que se ratificó la solicitud de evacuación, ya que el inmueble se encuentra en la zona de cono de posible afectación de presentarse nuevos desprendimientos desde la parte alta del Cerro Guacamayas.

Fotografía 1. Vista de la vivienda objeto de la visita emplazada en la Transversal 5 A No. 48M-50 Sur (predio 4) del Barrio El Rosal.

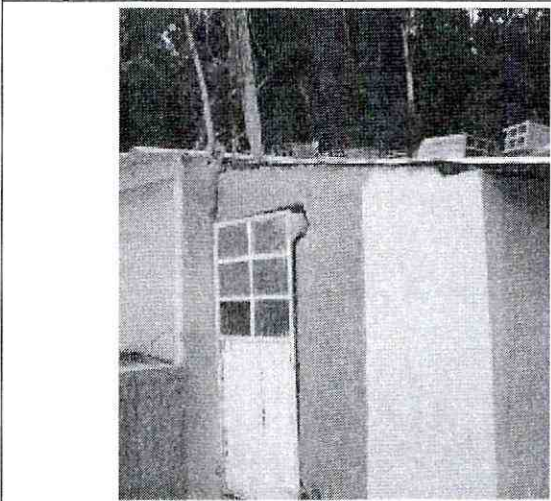
Se presentan agrietamientos severos de patrón vertical con aberturas cercanas de uno (1) a tres (3) cm en uno de los muros de mampostería ubicado al costado sur de una ampliación habitacional la cual funciona como zona de lavado ubicada al costado occidental de la vivienda de la Transversal 5 A No. 48 M-50 Sur (Predio 4). El inmueble objeto de la visita corresponde a una edificación de un nivel construida en mampostería simple la cual presenta deficiencias constructivas relacionadas con la falta de elementos de confinamiento tipo columnas y vigas de coronación.

La vivienda posee una ampliación hacia el costado occidental que funciona como zona de lavado, estructura en mampostería independiente a la de la estructura principal del inmueble objeto de visita, y en la cual se identificaron separaciones y

agrietamientos en muros de patrón vertical y abertura de entre uno (1) a tres (3) cm que pueden generar el colapso parcial de muros de la zona de lavado, su estabilidad y funcionalidad.

Fotografía 2. Vista de la ampliación en el costado occidental donde se identificaron los agrietamientos y funciona la zona de lavado.

- La estabilidad estructural y funcionalidad de la zona de lavado de la vivienda emplazada en la Transversal 5 A No. 48M-50 Sur (predio 4) del Barrio La Paz de la Localidad de Rafael Uribe Uribe pueden verse comprometidas en el corto plazo ante cargas normales de servicio por causa de las afectaciones en la misma posiblemente asociadas a sus deficiencias constructivas y asentamientos de la estructura de la ampliación donde funciona la zona de lavado.

- Evacuar definitivamente y continuar con Prioridad Técnica 1 en el Programa de Reasentamiento de Familias Localizadas en Zonas de Alto Riesgo NO Mitigable el predio ubicado en la Transversal 5A 48M-50 Sur (Predio 4), ubicado en la parte baja de la ladera, dentro de la Zona del Cerro Guacamayas y en el costado suroriental del Barrio El Rosal de la Localidad de Rafael Uribe Uribe.

- A la Caja de Vivienda Popular, agilizar el proceso de reasentamiento del predio ubicado en la Transversal 5A 48M-50 Sur (Predio 4), del Barrio La Paz de la Localidad de Rafael Uribe Uribe, dadas las recomendaciones realizadas en el DI-4098 de 2009, y la prioridad técnica 1 con la cual fue incluido en el Programa de Reasentamiento de Familias en Alto Riesgo No Mitigable.

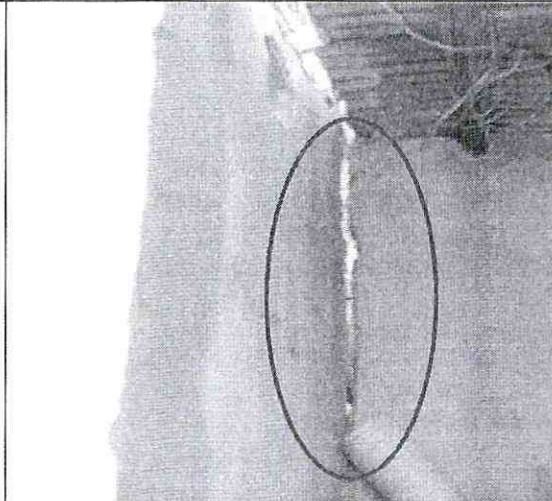
Fotografía 3. Vista de la separación entre muros en la zona de lavado de la vivienda.

- En el corto plazo, colapso parcial o total de los muros perimetrales de la zona de lavado del costado occidental de la vivienda ubicada en la Transversal 5 A No. 48M-50 Sur (predio 4) del Barrio La Paz por causa de los agrietamientos y separaciones identificadas entre los mismos, afectaciones que comprometen su estabilidad y funcionalidad estructural en el corto plazo bajo cargas normales de servicio.
