**DIAGNÓSTICO TÉCNICO DI – 4613**  
**SUBDIRECCIÓN DE EMERGENCIAS**  
**COORDINACIÓN DE ASISTENCIA TÉCNICA**  
**Radicado FOPAE 2010ER7477**

| DIRECCIÓN: | Diagonal 48 M Sur No. 5 R – 16 | ÁREA DIRECTA: | 0.01 Ha | | | | |
| BARRIO: | Los Molinos Parc. 80 y 81 | POBLACIÓN ATENDIDA: | 8 | | | | |

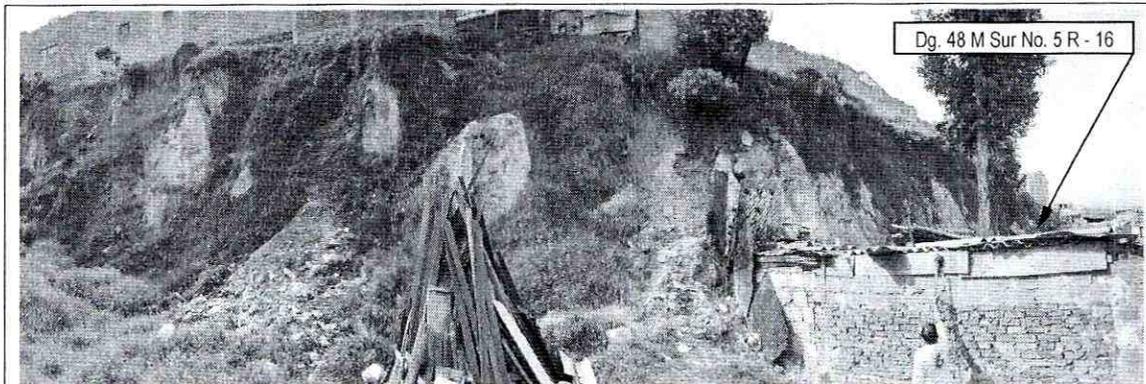
Se realizó visita técnica al predio de la Diagonal 48 M Sur No. 5 R – 16, Los Molinos Parc. 80 y 81, Localidad de Rafael Uribe Uribe, para verificar los procesos de inestabilidad que afectan la vivienda, encontrando que ésta se localiza en la parte baja de un talud de corte, posiblemente de antiguo frente de explotación minera, de aproximadamente 7,0 m de altura, longitud total superior a 50,0 m, en inclinación cercana a la vertical, conformado predominantemente en roca y suelo residual, y cubierto localmente por rellenos antrópicos, carente de estructuras de contención y drenaje. Dicho talud (ubicado al costado sur-oriental del predio evaluado) presenta degradación por erosión e intervención antrópica, y localmente se encuentra afectado por desprendimientos de materiales (**Fotografía 1**).

**Fotografía 1.** Vista general del talud de corte, posiblemente de antiguo frente de explotación minera, localizado al costado sur-oriental del predio de la Dg. 48 M Sur No. 5 R – 16. se observan los diferentes materiales de construcción con los que ha sido conformado el muro de cerramiento de la parte posterior de dicha vivienda.

- Nuevos desprendimientos de materiales desde el talud de corte del costado sur-oriental.

- Ante la posibilidad de que se sigan presentando movimientos del terreno en el sector evaluado, se recomienda evaluar la viabilidad técnica de Incluir en la Base de Datos de Sitios para Intervención por Fenómenos de Remoción en Masa de la DPAAE, para que se gestione por parte de la entidad o entidades competentes, la realización de diseños y la ejecución de obras de mitigación de riesgo a lo largo del talud afectado; donde también se incluya el mantenimiento y adecuación de los predios ya reubicados.

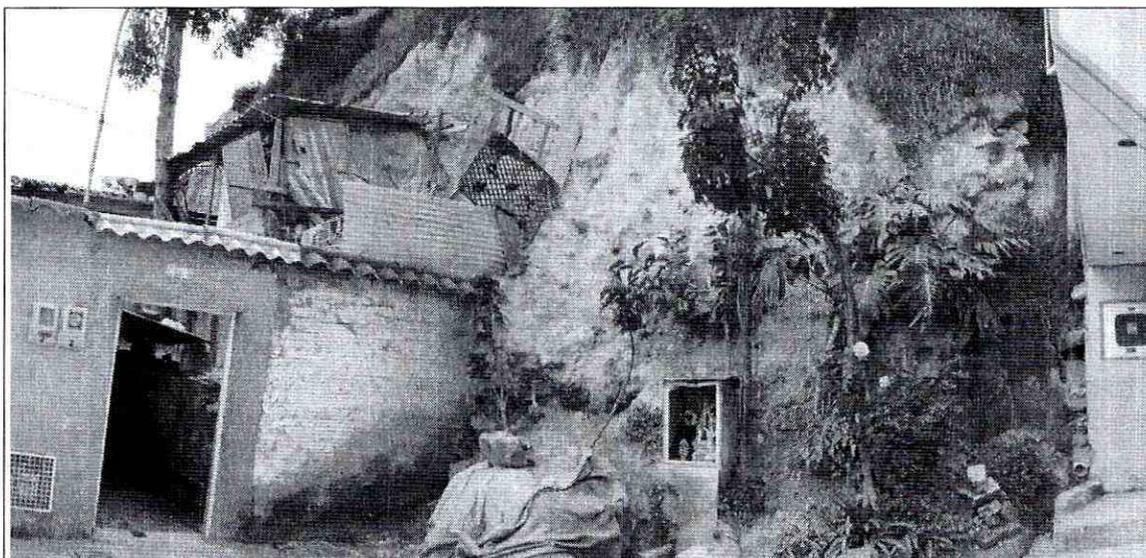
El predio evaluado corresponde a una edificación de un nivel hacia el frente y dos en la parte posterior, construida en mampostería simple y materiales de recuperación, que presenta deficiencias constructivas asociadas con la carencia de elementos de confinamiento y amarre horizontal (tipo columnas y vigas) que le aporten rigidez a la estructura, así como con la mezcla de materiales de construcción (**Fotografía 2**). A pesar de lo anterior, la vivienda ubicada en la de la Diagonal 48 M Sur No. 5 R – 16, Los Molinos Parc. 80 y 81, Localidad de Rafael Uribe Uribe, no presenta patología de daño (agrietamientos o deformaciones) que puedan sugerir compromiso de su estabilidad y habitabilidad.

De acuerdo con lo observado en el sitio, los procesos de erosión y desprendimiento de materiales que afectan el talud descrito anteriormente, no comprometen actualmente la estabilidad ni habitabilidad de la vivienda localizada en la Diagonal 48 M Sur No. 5 R – 16, Los Molinos Parc. 80 y 81, Localidad de Rafael Uribe Uribe, aunque esta condición puede cambiar si se llegare a desprender un volumen de materiales tal que impacte la vivienda en el nivel superior del predio (hacia la parte posterior del mismo), justo donde los muros de cierre lateral están conformados en materiales de recuperación.

**Fotografía 2.** Predio ubicado en la Dg. 48 M Sur No. 5 R – 16, se detalla la cercanía del talud de corte, posiblemente de antiguo frente de explotación minera, localizado hacia el costado sur-oriental del mismo.

- La estabilidad y habitabilidad del predio ubicado en la Diagonal 48 M Sur No. 5 R – 16, Los Molinos Parc. 80 y 81, Localidad de Rafael Uribe Uribe, no se encuentran comprometidas en el mediano plazo bajo cargas normales de servicio, a pesar de las deficiencias constructivas que presenta, ni por los desprendimientos de materiales que se presentan en el talud de corte, posiblemente de antiguo frente de explotación minera, localizado hacia el costado sur-occidental de la vivienda. Sin embargo, las condiciones pueden cambiar si se presentan desprendimientos en volúmenes importantes de material o ante cargas dinámicas.

- En el caso de no existir restricciones y/o condicionamientos al uso del suelo para el predio de la referencia, se recomienda a los responsables del predio localizado en la Diagonal 48 M Sur No. 5 R – 16, Los Molinos Parc. 80 y 81, Localidad de Rafael Uribe Uribe, implementar acciones para el mantenimiento, mejoramiento y reforzamiento de la calidad de la vivienda, con el apoyo de personal idóneo y garantizando que se cumplan los requerimientos establecidos en la Ley 400 de 1997 (Decreto 33 de 1998 – Norma Colombiana de Diseño y Construcción Sismo Resistente), de acuerdo con la normatividad vigente para el barrio y para lo cual se deben tramitar los permisos y licencias respectivos.

- Finalmente, se recomienda a los responsables del predio evaluado realizar un seguimiento permanente de las condiciones de estabilidad de las viviendas y del terreno en general, e informar a esta Entidad si se presentan cambios importantes que alteren o modifiquen su estabilidad.
