DIAGNÓSTICO TÉCNICO No. 4615 SUBDIRECCIÓN DE EMERGENCIAS COORDINACIÓN DE ASISTENCIA TÉCNICA (Radicado FOPAE 2010ER8255)

DIRECCIÓN:	Carrera 17D Este No. 33-28 Sur Mz- 27 (7) – Lote 6	ÁREA DIRECTA: 100				100 m ²			
BARRIO:	Desarrollo Corinto	POBLACIÓN	DIDA:	2					
UPZ: 32 – San Blas		FAMILIAS	1	AD	ULTOS	2	NIÑOS	0	
LOCALIDAD:	04 – San Cristóbal	PREDIOS EVALUADOS			1				
CHIP:		DOCUMENTO REMISORIO CR-8967

2.	TIPO DE EVENTO		
	REMOCIÓN EN MASA X	INUNDACIÓN	ESTRUCTURAL X

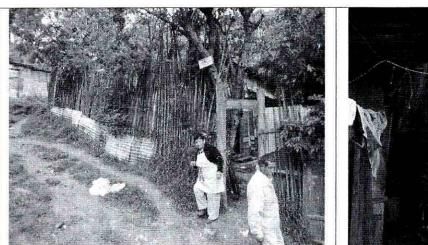
La vivienda presenta pérdida de verticalidad severa, debido probablemente a sus deficiencias constructivas relacionadas con la falta de elementos estructurales de confinamiento, carencia de elementos de cimentación, carga y amarre, así como el deterioro severo que presentan los elementos de madera que componen la estructura de la vivienda y generados por la acción de la humedad, unido con un probable proceso de desconfinamiento del piso de cimentación sobre el que se emplaza y/o proceso de reptación de la ladera, así mismo se presenta infiltración del flujo subsuperficial y de la escorrentía especialmente durante las fuertes precipitaciones lo que conlleva a deteriorar más las condiciones de estabilidad del sector y de la vivienda, razón por la cual puede presentarse su colapso en el corto plazo ante cargas normales de servicio, comprometiendo su habitabilidad y estabilidad.

Fotografía 1 y 2. Vista del predio de la Carrera 17D Este No. 33-28 Sur – Manzana 27(7) Lote 6, en el Desarrollo Corinto de la Localidad de San Cristóbal, donde habita la señora Benedicta Aranda y su familia, se observa la perdida de verticalidad de la vivienda y los elementos que componen la estructura de la misma..

- ✓ Una vez se haya terminado el proceso de evacuación y/o reasentamiento de esta familia, se recomienda demoler la vivienda, retirar los escombros y, en cumplimiento del Artículo 140 del Decreto 190/2004, aislar y señalizar mediante vallas informativas el lote a fin de evitar que el predio sea ocupado nuevamente, e incorporarlo al inventario distrital de los predios desocupados en desarrollo del proceso de reasentamiento por alto riesgo, para su control y manejo por parte de las entidades correspondientes.
