DIAGNÓSTICO TÉCNICO No. DI-4621
SUBDIRECCIÓN DE EMERGENCIAS
COORDINACIÓN DE ASISTENCIA TÉCNICA
RADICADO FOPAE 2010ER8736

Se presentan agrietamiento y notable pérdida de verticalidad en los muros de cerramiento de los costados sur y oriente del predio de la Carrera 18 No. 84-11 en el barrio Antiguo Country de la Localidad de Chapinero.

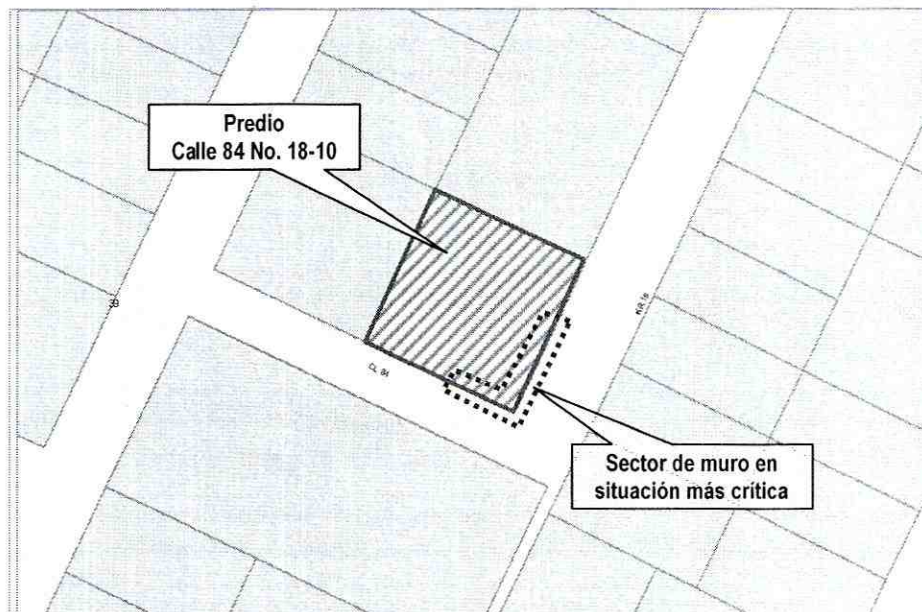
Figura 1. Localización del predio de la Carrera 18 No. 84-11, y de los sectores del muro de cerramiento con mayor grado de afectación.

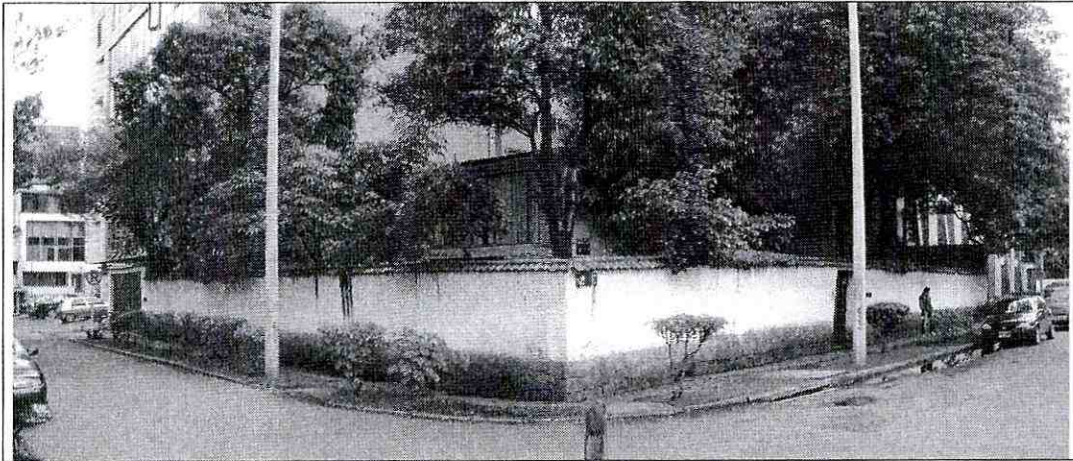
El predio de la Carrera 18 No. 84-11 corresponde a un lote esquinero con un área cercana a los 700 m². Durante la visita técnica, el ingreso al predio no fue permitido, sin embargo en su interior se pudo apreciar emplazada una vivienda de dos (2) niveles, y entre esta y el cerramiento del predio sobre el costado sur (Calle 84) y sobre el costado oriental (Carrera 18) se observaron sembrados varios árboles, algunos de ellos con alturas cercanas a los 10 m y con una frondosidad significativa (Fotografía 1).

Foto 1. Vista del predio esquinero de la Carrera 18 No. 84-11, cuyo muro de cerramiento presenta problemas de inclinación y agrietamiento. Apréciase también la gran cantidad de árboles en el jardín de dicho predio.

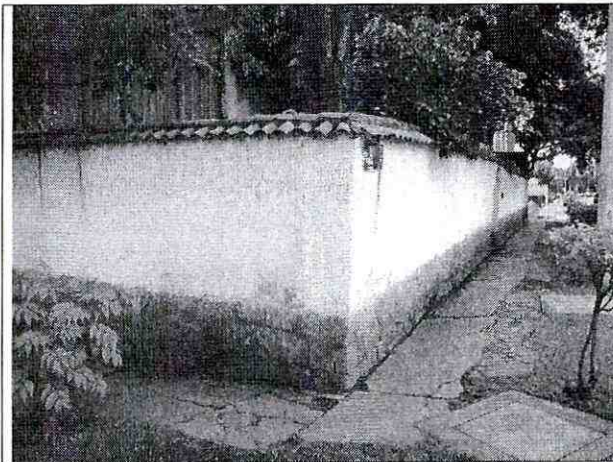
Con base en la inspección visual pudo apreciarse que prácticamente en toda su longitud, tanto sobre el costado oriental como por el costado sur, el muro de cerramiento presenta pérdida de verticalidad con inclinación hacia el exterior del predio, situación que se hace mucho más crítica hacia la esquina suroriental (Fotografía 2), en la que además se aprecia hundimiento y daño en las losas de concreto que conforman el andén perimetral, afectación que se concentra hacia el lado donde se encuentra el muro. En el punto de inflexión donde aumenta el grado de inclinación del muro sobre el costado oriental, se presenta una grieta que atraviesa el muro desde la base hasta la corona (Fotografía 3).

Se considera que por su espesor y masa considerable y por su fragilidad, la inclinación del muro puede conducir en el corto plazo a una condición de posible falla y/o colapso, con lo que se podría generar una situación de riesgo público por la posible afectación a peatones que se desplazan por los andenes del costado occidental y de la Carrera 18 y del costado norte de la Calle 84. Dentro de las posibles causas de las afectaciones apreciadas en el muro de cerramiento del predio de la Carrera 18 No. 84-11 se encuentran las características estructurales del elemento y su vulnerabilidad ante procesos de asentamientos diferenciales, así como los procesos de asentamientos diferenciales en el sector, asociados a la succión de los árboles emplazados en el sector y al desarrollo de nuevos proyectos urbanísticos en predios vecinos.

Foto 2. Esquina del muro de cerramiento del predio de la Carrera 18 No. 84-11, en la que se presenta el mayor grado de inclinación.

- Al responsable y/o responsables del predio de la Carrera 18 No. 84-11, y como medida para la mitigación del riesgo generado por el muro de cerramiento del predio, se recomienda **implementar de manera inmediata** y con el apoyo de personal idóneo intervenciones sobre el muro que garanticen su estabilidad; hasta tanto dichas intervenciones se ejecuten, se les recomienda llevar a cabo el cerramiento o aislamiento del sector de las calzadas peatonales que

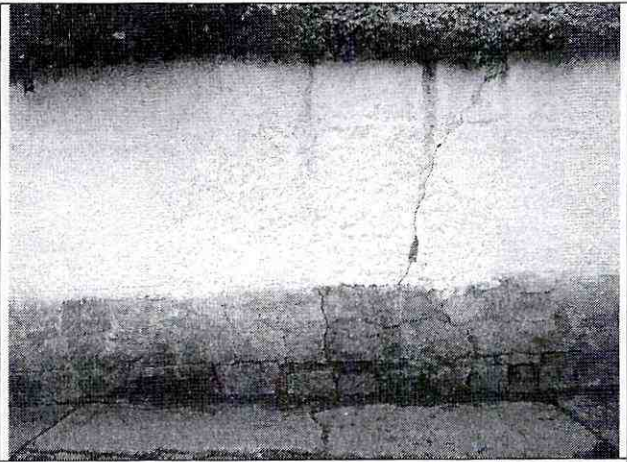
Foto 3. Costado oriental del predio. El muro presenta deformación y agrietamiento de tendencia escalonada.

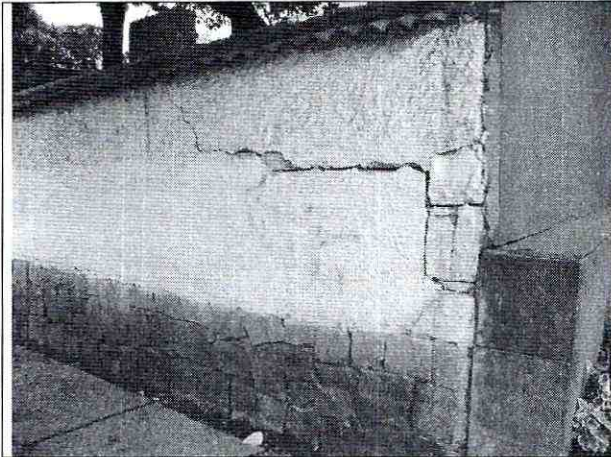
Adicionalmente, en el extremo norte del muro se evidenció un alto grado de agrietamiento (Fotografía 4); si bien en dicho sector no se evidenció pérdida de verticalidad, las grietas si dejan un sector de muro con área cercana a 1 m² prácticamente suelto y que podría caer ante cargas moderadas aplicadas en su plano.

Foto 4. Agrietamiento profuso en el extremo norte del muro, que genera un sector de cerca de 1 m² prácticamente suelto.

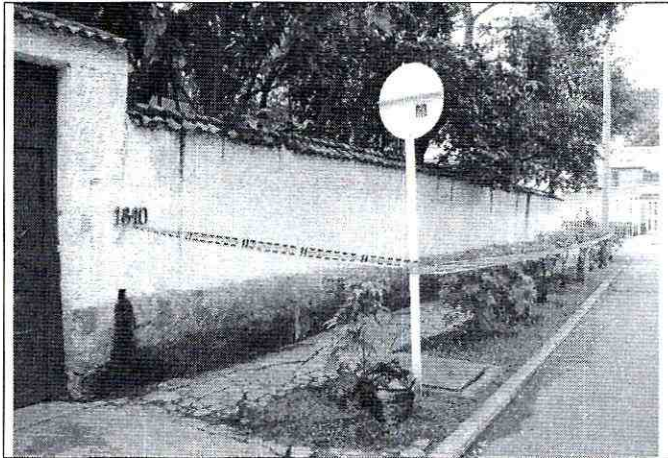
Por lo anteriormente expuesto, se restringió el tránsito peatonal sobre los andenes del costado occidental de la Carrera 18 y del costado norte de la Calle 84, por medio de cinta de señalización (Fotografía 5).

Foto 5. Esquina del muro de cerramiento del predio de la Carrera 18 No. 84-11, en la que se presenta el mayor grado de inclinación.

pueden verse afectadas por la caída de fragmentos y escombros de mampostería ante un eventual colapso o falla del muro en comento. Dicho aislamiento debe implementarse en algún material rígido que garantice que las personas no se van a acercar a la zona que ofrece riesgo a la integridad física de las personas, mejorando así la función desempeñada por la cinta de señalización colocada en la visita técnica.
