ALCALDÍA MAYOR DE BOGOTÁ D.C. Fondo Prevención y Atención Emergencias	DIAGNÓSTICO TÉCNICO	Código:	GAR- FT - 03
		Versión:	01
		Código documental:

DIAGNÓSTICO TÉCNICO No. DI-4623
SUBDIRECCIÓN DE EMERGENCIAS
COORDINACIÓN DE ASISTENCIA TÉCNICA
EVENTO 106213

DIRECCIÓN:	Diagonal 79 Sur No. 40-21 Diagonal 79A Sur No. 40-12	ÁREA DIRECTA:	160m ²			
BARRIO:	Jerusalén Sector Potosí	POBLACIÓN ATENDIDA:	5			
UPZ:	70 – Jerusalén	FAMILIAS	1	ADULTOS	1	
LOCALIDAD:	19 – Ciudad Bolívar	PREDIOS EVALUADOS	2		NIÑOS	4
CHIP:	-----	DOCUMENTO REMISORIO	CR-9003

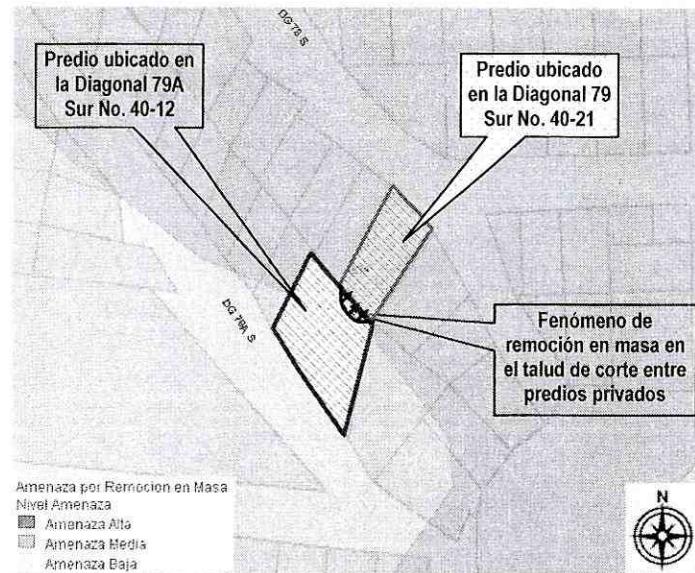
El Barrio Jerusalén Sector Potosí fue legalizado mediante el Acto Administrativo No. 0394 del 1 de octubre de 2002 expedido por el Departamento Administrativo de Planeación Distrital - DAPD (actual Secretaría Distrital de Planeación), para lo cual la Dirección de Prevención y Atención de Emergencias - DPAE, emitió el Concepto Técnico No. CT-3741 el 31 de mayo de 2002, en el cual se establece que los predios ubicados en la Diagonal 79 Sur No. 40-21 y la Diagonal 79A Sur No. 40-12, correspondientes a los Lotes 21 y 3 de la Manzana 66 correspondientemente, los cuales se encuentran en Zonas de Amenaza Media y Baja por fenómenos de remoción (Ver Figura 1).

Figura 1. Localización y categorización del nivel de amenaza por fenómenos de remoción en masa para los predios evaluados en el Barrio Jerusalén Sector Potosí de la Localidad de Ciudad Bolívar.

Adicionalmente en el Concepto Técnico No. CT-3741 se recomienda para los predios ubicados Zonas de Amenaza Media, proteger las áreas desprovistas de cobertura, adelantar obras de manejo de aguas lluvias e implementar obras de infraestructura como pavimentación de vías teniendo en cuenta que para la ejecución de dichas obras se deben adelantar los estudios pertinentes para definir las especificaciones técnicas de las mismas; de igual manera para los predios ubicados en Zonas de Riesgo Medio se recomienda adelantar obras de protección de taludes y mejorar los sistemas de drenaje o construirlos donde sea necesario.

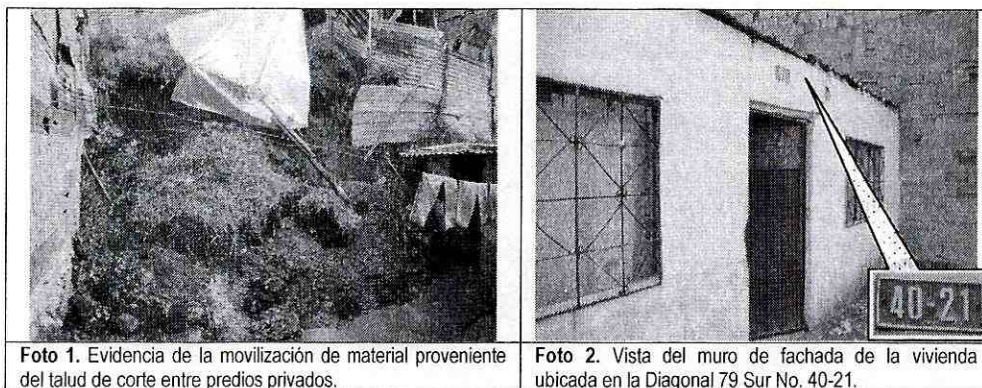
Se presentó un desprendimiento de material proveniente de un talud de corte entre predios privados, talud realizado de manera antrópica antitécnica posiblemente con el objeto de adecuar el predio y posteriormente emplazar la vivienda ubicada en la Diagonal 79 Sur No. 40-21, dicho fenómeno de remoción en masa involucró la movilización de aproximadamente 15m³ de material tipo capa vegetal y suelo residual, los cuales se depositaron hacia la parte baja (pata) del talud de corte, en la zona destinada para el patio de la vivienda emplazada en el predio en mención (Ver fotografía 1).

Con base en la inspección visual se observó que la longitud del talud de corte es de entre 4.5m y 5m con una altura de aproximadamente 2m e inclinación de tendencia vertical ($\beta \approx 90^\circ$) el cual carece de sistemas para el manejo del drenaje superficial y sub-superficial, así como también medidas para su protección y/o contención; se destaca que hacia la parte alta del mismo, se encuentra un área de aproximadamente 12m² cubierta con capa vegetal, perteneciente a un sector de ladera al interior del predio de la Diagonal 79A Sur No. 40-12, en la cual debido a su alta pendiente ($\beta \approx 50^\circ$) y las características del material que la conforman, tipo capa vegetal y suelo residual, es posible que se presente un avance retrogresivo en el fenómeno de remoción en masa anteriormente descrito, situación por la cual al momento de la visita técnica se recomendó la restricción parcial de uso del área del patio ubicada al costado sur-occidental de la vivienda de la Diagonal 79 Sur No. 40-21.

Entre las posibles causas que generaron la inestabilidad del talud de corte entre predios privados, se encuentran las intensas precipitaciones registradas en el sector, la intervención antrópica anti-técnica en la ladera, la falta de medidas de estabilización y/o contención de dicho talud de corte, así como también la falta de sistemas para el manejo del drenaje superficial y sub-superficial tanto en el talud en cemento como en la zona verde ubicada en la parte alta (corona) del mismo, costado oriental de la estructura en construcción que se adelanta en el predio de la Diagonal 79A Sur No. 40-12, condiciones de inestabilidad que pueden haber sido potencializadas por las cargas adicionales que se le han impuesto al terreno, producto de las actividades constructivas que se adelantan en el predio de la Diagonal 79A Sur No. 40-12, situación que con base en la inspección visual no es posible precisar; con respecto a las afectaciones evidenciadas al interior de la vivienda emplazada en la Diagonal 79 Sur No. 40-21, las mismas posiblemente se encuentren asociadas tanto a la falta de mantenimiento de la estructura, así como también a la carencia de elementos estructurales de confinamiento y amarre como vigas y columnas en la totalidad de la estructura de la misma.

- De continuar con los procesos de inestabilidad, es posible que se presenten avances retrogresivos en los desprendimientos provenientes del talud de corte ubicado al costado sur-occidental del predio de la Diagonal 79 Sur No. 40-21, situación que puede presentarse debido a la falta de medidas de estabilización del mismo así como también por la falta de sistemas para el drenaje superficial y subsuperficial. Dichos avance en los desprendimientos podría afectar la estabilidad y habitabilidad del sector del patio de la vivienda emplazada en la Diagonal 79 Sur No. 40-21.

- Al responsable y/o responsables del predio ubicado en la Diagonal 79 Sur No. 40-21 en el Barrio Jerusalén Sector Potosí de la Localidad de Ciudad Bolívar, donde habita la señora Blanca Alvira Castañeda y su familia, mantener la restricción parcial de uso de la parte posterior del predio, zona destinada para el funcionamiento del patio, hasta tanto se garanticen las condiciones de estabilidad del talud de corte en el cual se presentaron los desprendimientos de material.

- De igual manera, a los responsables del predio ubicado en la Diagonal 79 Sur No. 40-21, en el caso de no existir restricciones y/o condicionamientos al uso del suelo para el predio en comento, implementar acciones tendientes para estabilizar el talud de corte ubicado al costado sur-occidental del mismo, dichas acciones deberán llevarse a cabo con el apoyo de personal idóneo, mediante la conformación de obras de protección y/o estabilización geotécnica, las cuales debe contar con un sistema de drenaje para la evacuación de las aguas superficiales y subsuperficiales, garantizando que se cumplan los requerimientos establecidos en la Ley 400 de 1997 (Decreto 33 de 1998 - Norma Colombiana de Diseño y Construcción Sismo Resistente), de acuerdo con la normatividad vigente, para lo cual se deben tramitar los permisos y licencias respectivos.

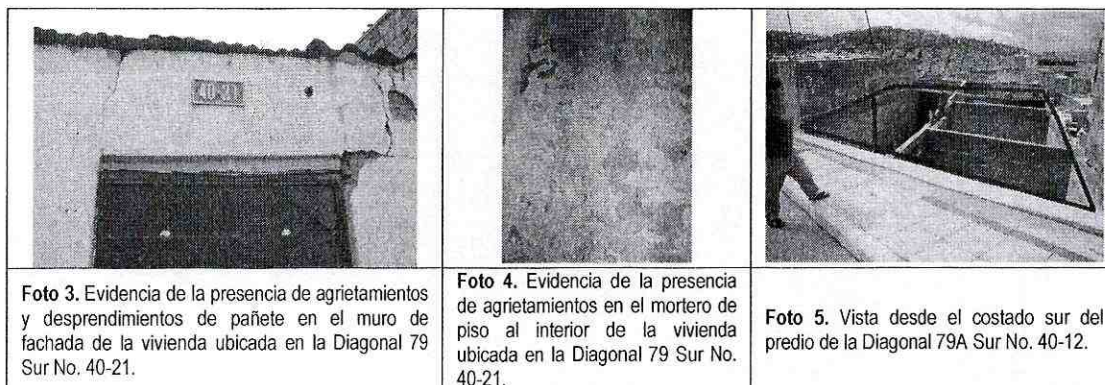
La vivienda ubicada en la Diagonal 79 Sur No. 40-21, correspondiente al Lote 21 de la Manzana 66 en el Barrio Jerusalén Sector Potosí, es de un (1) nivel construida en mampostería simple, con cubierta en tejas de zinc soportadas por una estructura tipo entramado en madera y piso en mortero sobre suelo afirmado; con base en la inspección visual realizada a la edificación, se observó la presencia de desprendimientos de pañete y grietas de tendencia vertical y horizontal con aberturas de aproximadamente 2mm en muros de cerramiento perimetral, especialmente el de fachada norte, así como también en la placa de mortero que conforma el piso de la vivienda, características que evidencian las deficiencias constructivas presentes en la misma, asociadas a la falta de elementos estructurales de confinamiento y amarre como vigas y columnas, así como también a la falta de mantenimiento de la misma (Ver fotografías 2, 3 y 4).

De igual manera, con base en la inspección visual realizada al predio de la Diagonal 79A Sur No. 40-12, correspondiente al Lote 3 de la Manzana 66 del Barrio Jerusalén Sector Potosí, ubicado en la parte alta (corona) del talud de corte anteriormente descrito, se encontró que hacia el costado sur del mismo, se encuentra en proceso de construcción una estructura, la cual según información de la comunidad será destinada para vivienda; se destaca que al momento de la visita técnica, no se evidenció ningún tipo de afectación en los elementos estructurales que se encuentran adelantados al interior de dicho predio, conformados por muros de cerramiento perimetral y divisorios, así como también algunas columnas aisladas (Ver fotografía 5).

- En el caso de no existir restricciones y/o condicionamientos al uso del suelo para el predio de la Diagonal 79 Sur No. 40-21, implementar acciones tendientes para el mejoramiento y/o mantenimiento de la vivienda ubicada en el predio en comento, dichas acciones deberán llevarse a cabo con el apoyo de personal idóneo, garantizando que se cumplan los requerimientos establecidos en la Ley 400 de 1997 (Decreto 33 de 1998 - Norma Colombiana de Diseño y Construcción Sismo Resistente), de acuerdo con la normatividad vigente, para lo cual se deben tramitar los permisos y licencias respectivos.
