DIAGNÓSTICO TÉCNICO No. DI-4625
SUBDIRECCIÓN DE EMERGENCIAS
COORDINACIÓN DE ASISTENCIA TÉCNICA
EVENTO SIRE 105610

REMOCIÓN EN MASA

Se presentó la falla de un sector del talud de corte del costado nororiental de la excavación adelantada para el sótano de parqueadero del templo de la Iglesia de Dios Ministerial de Jesucristo Internacional, cuya construcción se adelanta en los predios de la Calle 22F No. 103B-04, la Calle 22F No. 103A-40, la Calle 22F No. 103A-32, la Calle 22F No. 103A-30, la Carrera 103A No. 22F-11, la Carrera 103A No. 22F-27 y la Carrera 103A No. 22F-35. La falla del talud generó pérdida de

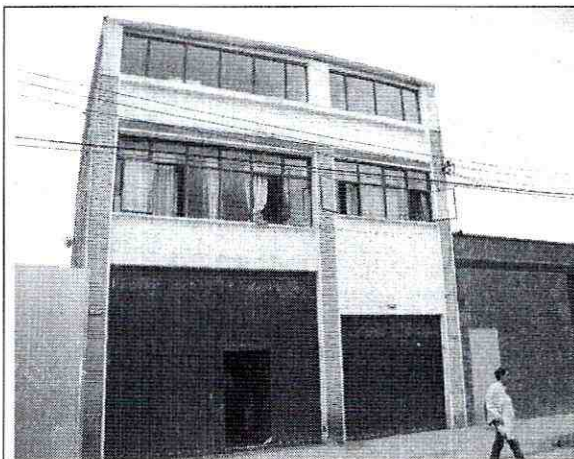
dicho predio se emplaza una edificación de tres (3) niveles con sistema estructural de muros de carga en mampostería simple; el primer entrepiso fue realizado en madera, mientras que el segundo se encuentra constituido por una losa maciza de concreto de unos 10 cm de espesor. La edificación presenta deficiencias de diseño relacionadas con la carencia de elementos de confinamiento y amarre del tipo vigas y columnas de concreto reforzado para sus muros (Fotografía 1).

Foto 1. Edificación de tres niveles localizada en el sector frontal del predio de la Carrera 103A No. 22F-61.

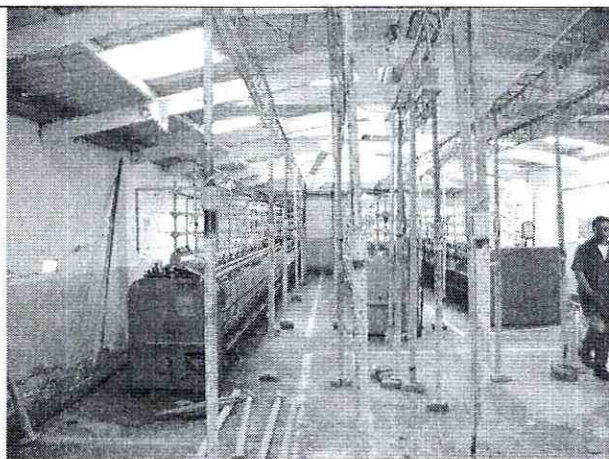
Adicionalmente, en la zona central y posterior del predio de la Carrera 103A No. 22F-61 se emplaza una estructura tipo bodega de un nivel, con cubierta a dos aguas en tejas onduladas de asbesto-cemento soportadas por correas y cerchas de madera, estas últimas apoyadas sobre los muros laterales de la bodega; la altura al hombro es cercana a 2.60 m (Fotografía 2). Los muros laterales de la bodega corresponden a elementos de mampostería simple, si bien existen machones también en mampostería, espaciados aproximadamente cada 6 m, colocados posiblemente a modo de elementos de rigidización de los muros en su plano. A pesar de los machones, la estructura de madera carece de elementos que le suministren ductilidad y resistencia ante cargas diferentes de las cargas verticales generadas por las solicitaciones normales de servicio. En la bodega se realizaban procesos industriales por medio de al menos cuatro máquinas, cada una de ellas con un peso superior a las 4 toneladas.

Foto 2. Bodega localizada en el sector central y posterior del predio de la Carrera 103A No. 22F-61.

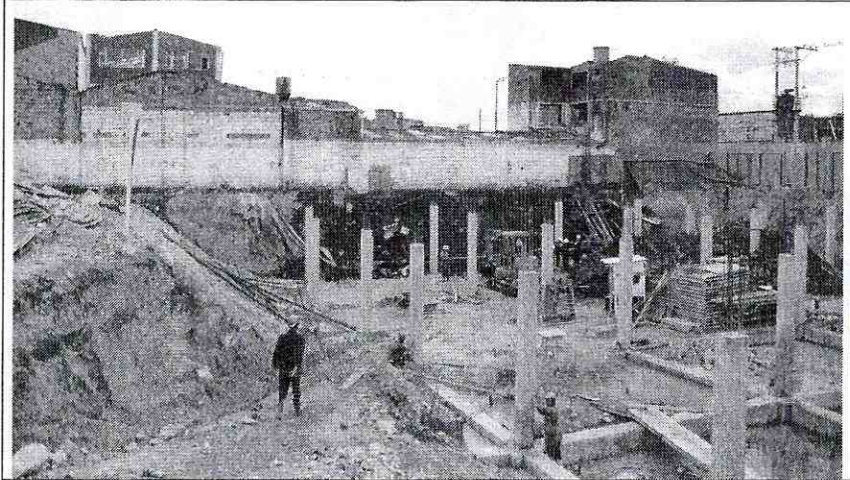
Foto 3. Vista de las obras correspondientes al Templo de la Iglesia de Dios Ministerial de Jesucristo Internacional. En la parte superior de la foto, las instalaciones de la empresa Hilazas Metagam Ltda.

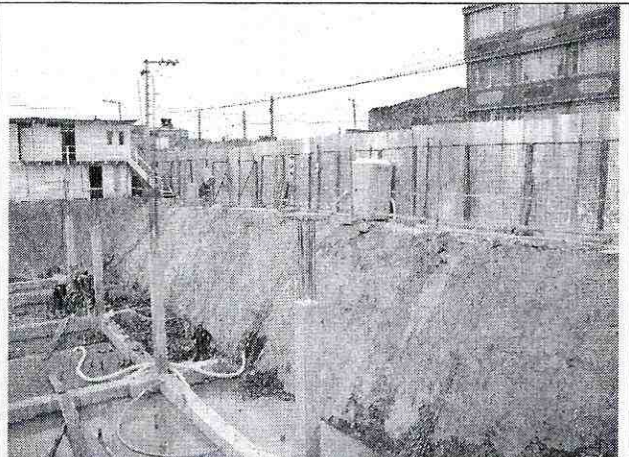
El templo tiene proyectado un nivel de sótano para parqueaderos, para cuyo emplazamiento a mediados del mes de abril de 2010 se habían ejecutado excavaciones con taludes de corte de cerca de 4 m de altura en los costados nororiental, suroriental y suroccidental del conjunto de predios. Los taludes de corte en comento contaban como medidas de estabilización con un tratamiento con berma de corona de cerca de 1 m de ancho, así como pendiente de 56° y cubrimiento con una capa de mortero o concreto de espesor menor a 5 cm, reforzada con malla hexagonal o de galpón (Fotografía 5).

Foto 5. Talud de corte del costado suroriental de las excavaciones para el emplazamiento del sótano de parqueaderos. Apréciase el manejo de talud con berma, pendiente y cobertura en mortero.

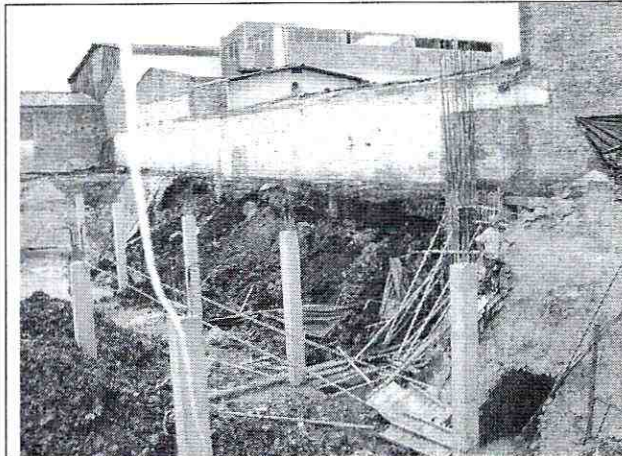
Posiblemente a causa de saturación del material que conformaba el talud y de deficiencias en la concepción de las medidas de estabilización de los taludes de corte, en la mañana del 20 de abril de 2010 se presentó la falla de un tramo de cerca de 25 m del talud de corte del costado nororiental del conjunto de predios (Fotografía 6), esto es, en el sector aledaño al predio de la Carrera 103A No. 22F-61 correspondiente al edificio de tres niveles y la bodega de la empresa Hilazas Metagam Ltda.

Foto 6. Vista del talud del costado nororiental de las excavaciones para el sótano de parqueaderos del templo, el cual presentó falla.

- Al responsable y/o responsables de la construcción del proyecto urbanístico Templo de la Iglesia de Dios Ministerial de Jesucristo Internacional que se desarrolla en los predios de la Calle 22F No. 103B-04, la Calle 22F No. 103A-40, la Calle 22F No. 103A-32, la Calle 22F No. 103A-30, la Carrera 103A No. 22F-11, la Carrera 103A No. 22F-27 y la Carrera 103A No. 22F-35, realizar de manera inmediata un estudio geotécnico y estructural en el que se contemplen las obras de emergencia que garanticen la estabilidad, funcionalidad y seguridad de las edificaciones adyacentes. Dicho estudio deberá contemplar de manera adicional las obras que se deban ejecutar para el manejo adecuado de las aguas de escorrentía superficial y subsuperficial durante la construcción, así como también, deberá estar soportado técnicamente por un profesional idóneo mediante los estudios y análisis que considere apropiados, que demuestren suficientemente que las obras propuestas garantizan un factor de seguridad apto para la estabilidad de las construcciones aledañas.

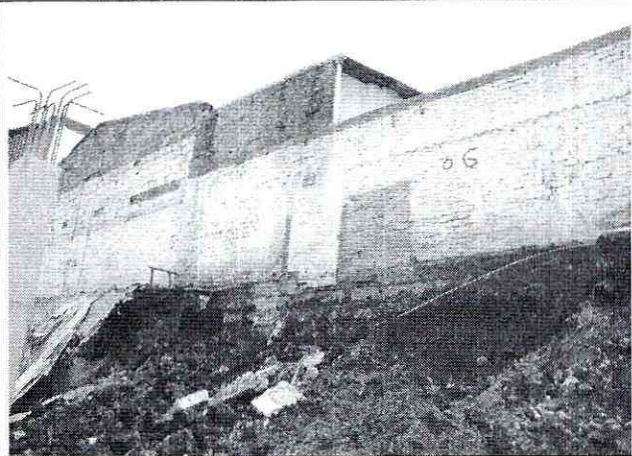
La falla del talud generó la movilización de un volumen de material térreo estimado en 40 m³ que se depositaron en la parte baja del talud de corte; adicionalmente, causó la exposición parcial de la cimentación del costado suroccidental de la bodega (correspondiente a una viga superficial en concreto ciclópeo, de acuerdo con la inspección visual, Fotografía 7). Ante la pérdida del material de confinamiento de la cimentación, el costado suroccidental de la bodega presentó un hundimiento o asentamiento, el cual se vio reflejado en la inclinación y agrietamiento de la losa de contrapiso, así como en agrietamientos de distintos patrones y gran extensión en toda el área del muro de cerramiento, con aberturas de hasta 15 mm (Fotografías 8 y 9).

Foto 7. Exposición parcial y pérdida del material de confinamiento de la cimentación del costado suroccidental de la bodega del predio de la Carrera 103A No. 22F-61.

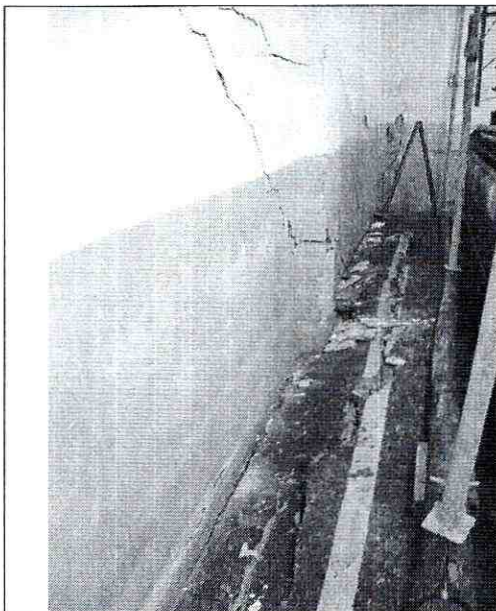
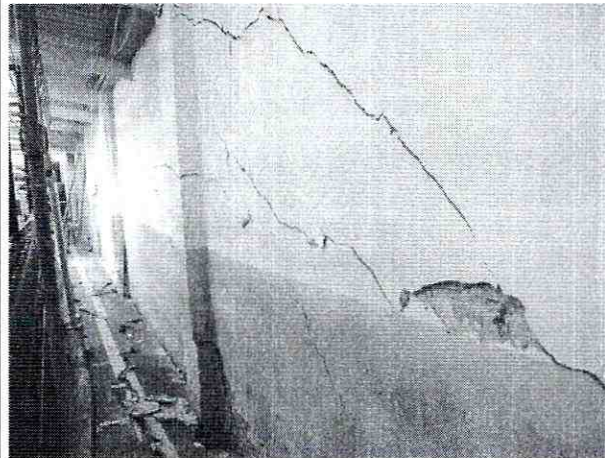
Los daños y afectaciones descritos en la bodega emplazada en el predio de la Carrera 103A No. 22F-61, posiblemente fueron causadas porque durante las etapas de diseño y construcción del proyecto urbanístico Templo de la Iglesia de Dios Ministerial de Jesucristo Internacional que se desarrolla en los predios de la Calle 22F No. 103B-04, la Calle 22F No. 103A-40, la Calle 22F No. 103A-32, la Calle 22F No. 103A-30, la Carrera 103A No. 22F-11, la Carrera 103A No. 22F-27 y la Carrera 103A No. 22F-35, no se tuvieron en cuenta la susceptibilidad, vulnerabilidad y/o fragilidad de las edificaciones existentes vecinas, así como tampoco se contemplaron las obras adecuadas para mitigar el impacto generado por las actividades de excavación sobre dichas construcciones vecinas; lo anterior podría evidenciar el no cumplimiento a lo estipulado en los Artículos 15 y 16 del Decreto 332 de 2004 y en las Normas de Diseño y Construcción Sismorresistente NSR-98 (Ley 400 de 1997), la cual en el Título H – ESTUDIOS GEOTECNICOS, en especial el literal H.1.1.2.2 - Cumplimiento y responsabilidad, el cual establece que “el cumplimiento de estas normas básicas mínimas, no exige al ingeniero responsable de la ejecución del estudio geotécnico, de realizar todas las investigaciones y los análisis adicionales necesarios para garantizar un adecuado conocimiento del subsuelo, la estabilidad de la edificación, las construcciones vecinas y la infraestructura preexistente”.

Fotos 8 y 9. Agrietamiento severo e inclinación en losa de contrapiso y agrietamiento en muro del costado suroccidental de la bodega de la Carrera 103A No. 22F-61.

- A los responsables de la empresa Hilazas Mategam Ltda., mantener la evacuación preventiva de la totalidad del predio de la Carrera 103A No. 22F-61, esto es, tanto de la bodega como del edificio de tres niveles, hasta tanto se implementen, por parte del responsable de la construcción del Templo de la Iglesia de Dios Ministerial de Jesucristo Internacional, las medidas que garanticen la estabilidad de los taludes de corte afectados, así como la estabilidad estructural del muro de cerramiento del costado occidental de la bodega emplazada en dicho predio, intervenciones soportadas en estudios y diseños apropiados realizados por personal idóneo, y no simplemente medidas paliativas consistentes en resanes y pinturas.

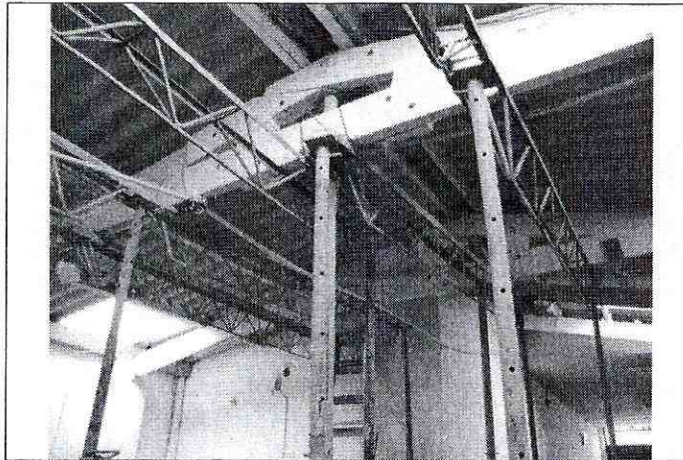
De manera preventiva, los responsables de la construcción del templo llevaron a cabo la colocación de parales metálicos para general un apuntalamiento preventivo de la cubierta de modo que se pudiera proveer apoyo a la misma ante un

eventual colapso del muro de cerramiento del costado suroccidental (Fotografía 10). Sin embargo, durante la visita técnica se solicitó de manera preventiva la evacuación de la bodega y el retiro en el menor plazo posible de las maquinas colocadas hacia el costado afectado, dada que por su gran peso poseían el potencial de aumentar los esfuerzos y empujes sobre el talud de corte fallado. De igual manera, se consideró que ante un eventual carácter retrogresivo del fenómeno de inestabilidad, la cimentación de la edificación de tres niveles se podría ver comprometida, por lo que también se solicitó su evacuación temporal y preventiva.

Foto 10. Apuntalamiento preventivo de la estructura de cubierta de la bodega de la Carrera 103A No. 22F-61, por medio de elementos metálicos.
