**DIAGNÓSTICO TÉCNICO DI-4631**  
**SUBDIRECCIÓN DE EMERGENCIAS**  
**COORDINACIÓN DE ASISTENCIA TÉCNICA**  
**EVENTO SIRE 106608**

<b>DIRECCIÓN:</b>	Calle 40B Sur con Carrera 17B	<b>ÁREA DIRECTA:</b>	6000 m <sup>2</sup>		
<b>BARRIO:</b>	San Juanito	<b>POBLACIÓN ATENDIDA:</b>	50		
<b>UPZ:</b>	39 – Quiroga	<b>FAMILIAS</b>	10	<b>ADULTOS</b>	35
<b>LOCALIDAD:</b>	18 – Rafael Uribe Uribe	<b>PREDIOS EVALUADOS</b>	3		
<b>CHIP</b>	AAA0008UDMR	<b>DOCUMENTO REMISORIO</b>	CR - 9045

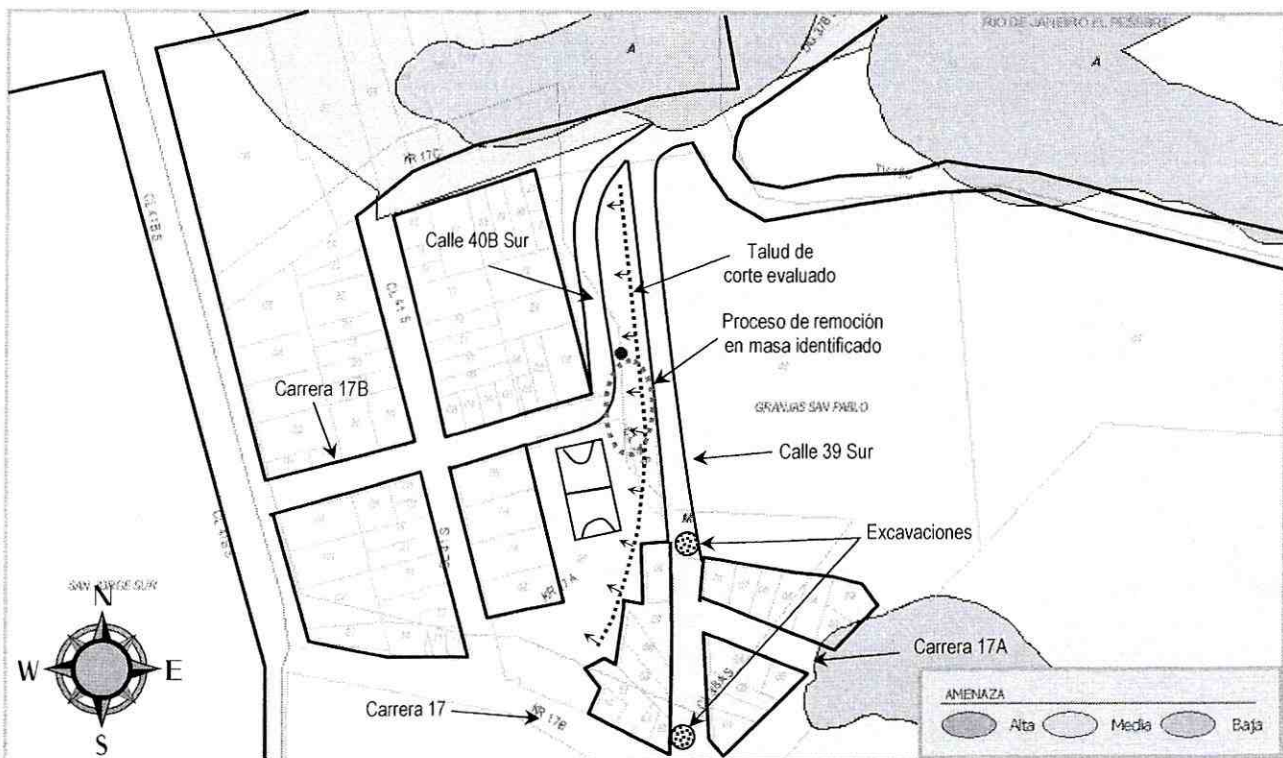
Figura 1. Localización del proceso de remoción en masa identificado en la Calle 40B Sur a la altura de la Carrera 17B, Barrio San Juanito de la Localidad de Rafael Uribe Uribe.

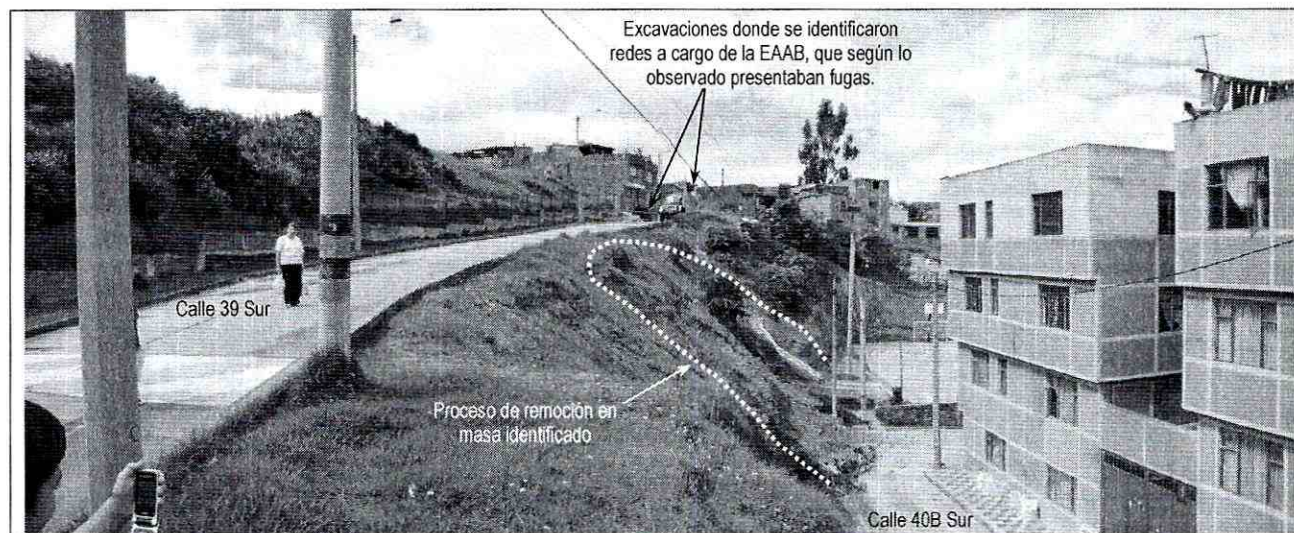
Se identificó un proceso de remoción en masa de carácter local tipo desprendimiento de suelo, escombros y detritos, que en conjunto conformaron un volumen de material de aproximadamente 50 metros cúbicos, los cuales se desprendieron de uno de los taludes de corte que según lo observado hacen parte de un antiguo frente de explotación de materiales; talud de corte de aproximadamente 15 metros de altura, con pendiente cercana a los 80 grados y longitud de aproximadamente 150 metros, a lo largo de los cuales se implementó un recubrimiento en concreto lanzado y sistemas para dar manejo a las aguas de escorrentía subsuperficial, pero que según lo observado carece de sistemas para el manejo de las aguas de escorrentía superficial.

De esta manera, el material desprendido del talud de corte se depositó en su parte baja, obstruyendo parcialmente la intersección de la Calle 40B Sur a la altura de la Carrera 17B, la cual es vía vehicular que en el sector evaluado tiene un ancho de aproximadamente 4 metros y fue afectada por el proceso de remoción en masa en mención en aproximadamente 15 metros de su longitud. Adicionalmente y según lo observado, la cobertura en concreto lanzado posiblemente implementada en el talud de corte como sistema de protección y/o estabilización del mismo, presenta múltiples fisuras con abertura cercana a 2 milímetros y longitud de aproximadamente 2 metros. Por otra parte, en los sectores del antiguo frente de explotación de materiales desprovistos de recubrimiento en concreto lanzado y sistemas para el manejo de las aguas de escorrentía superficial y subsuperficial, se observó cobertura en gramíneas nativas y algunos arbustos que según lo observado no superan los 1.5 metros de altura.

**Foto 1.** Vista general del antiguo frente de explotación de materiales afectado por el proceso de remoción en masa identificado. Se observa el sector donde se identificó el proceso de remoción en masa, las excavaciones donde se identificaron redes a cargo de la Empresa de Acueducto y Alcantarillado de Bogotá, la Calle 39 Sur, la Calle 40B Sur y las viviendas aledañas al sector.

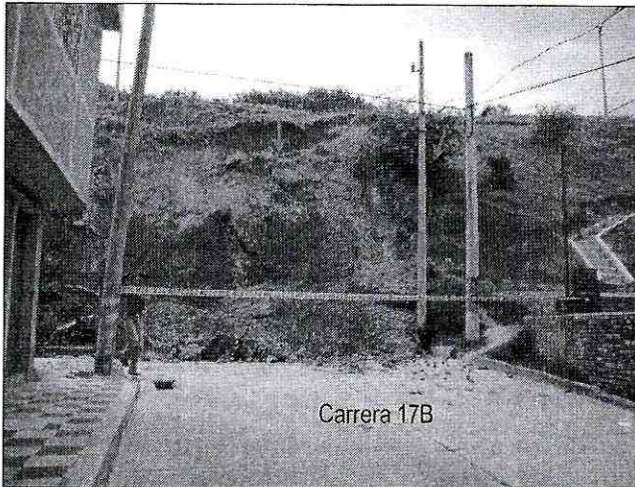
Carrera 17B

En la parte baja del talud de corte afectado por el proceso de remoción en masa, se ubica un poste a cargo de la empresa prestadora de servicios públicos CODENSA y un poste a cargo de la empresa prestadora de servicios públicos ETB; postes que aunque no fueron impactados por el material movilizado durante el proceso de remoción en masa identificado, según lo observado se ubican al interior de la posible zona de influencia del mismo y pudieren verse afectados por el material que eventualmente se desprenda del talud de corte, durante un avance retrogresivo del proceso de remoción en masa que afecta el mismo. Adicionalmente en la parte baja del antiguo frente de explotación de materiales evaluado, hacia el costado Sur occidental del proceso de remoción en masa identificado, se ubica una zona deportiva, que según lo observado se encuentra fuera de la posible zona de influencia del proceso de remoción en masa en comento.

**Foto 2.** Se observan los postes a cargo de CODENSA y ETB y que según lo observado se ubican al interior de la posible zona de influencia del proceso de remoción en masa identificado. Adicionalmente se observa la cinta colocada como medida preventiva para aislar la zona y restringir el uso de la intersección de la Calle 40B Sur a la altura de la Carrera 17B.

- ✓ Se recomienda a las empresas prestadoras de servicios públicos CODENSA y ETB, realizar la evaluación de las condiciones de estabilidad de los postes a su cargo, los cuales según lo observado se encuentra dentro de la posible zona de influencia del proceso de remoción en masa identificado en uno de los taludes de corte que conforman un antiguo frente de explotación de materiales ubicado en la intersección de la Calle 40B Sur con la Carrera 17B, Barrio San Juanito de la Localidad de Rafael Uribe Uribe.

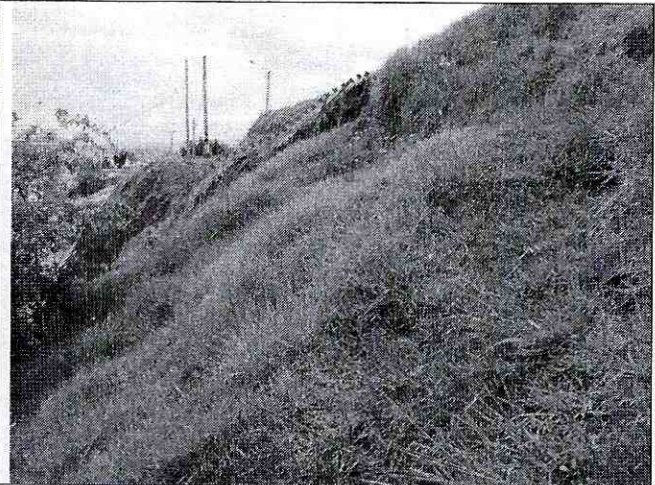
**Foto 3.** Se observan las grietas identificadas en el talud de corte hacia la corona del proceso de remoción en masa identificado.

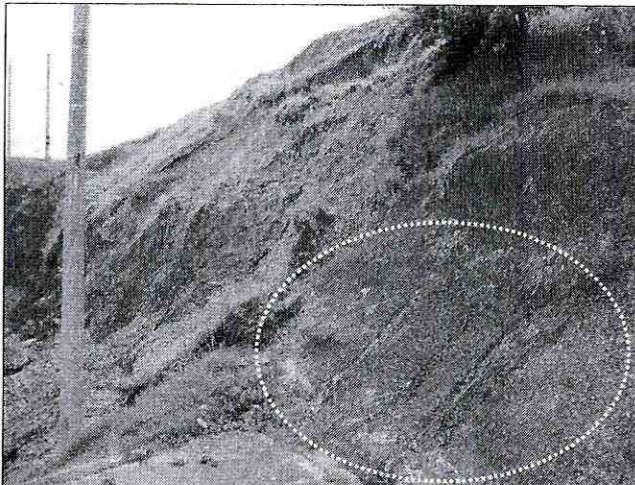
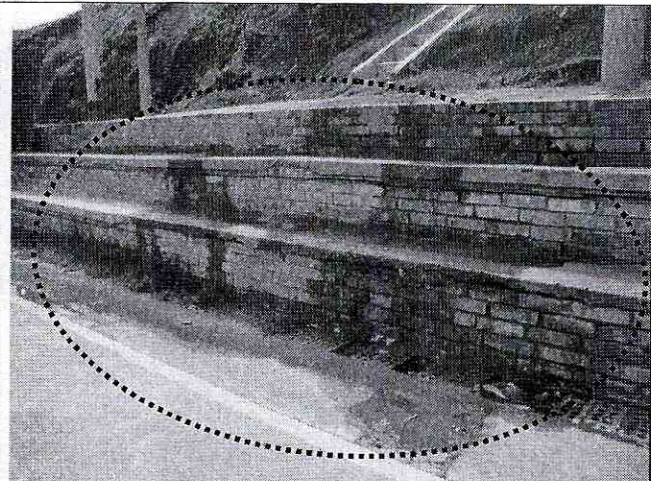
Es importante resaltar que en el sector del antiguo frente de explotación de materiales afectado por el proceso de remoción en masa identificado, se observó un flujo de escorrentía subsuperficial que según lo observado pudiere provenir de la parte alta del antiguo frente de explotación de materiales en comento, donde se ubica la Calle 39 Sur, la cual es una vía vehicular provista de placas en concreto como superficie de rodadura y que según la inspección visual, no presentaba deformaciones,

Entre las posibles causas por las cuales se presentó el proceso de remoción en masa de carácter local que según lo observado afectó uno de los taludes de corte que conforman el antiguo frente de explotación de materiales evaluado, están los flujos de escorrentía subsuperficial que según lo observado afloraban en el talud de corte y que pudieren provenir de posibles fugas en las redes que discurren por la Calle 39 Sur entre la Carrera 17 y la Carrera 17B, así como posibles deficiencias en la cobertura en concreto lanzado implementada como sistema de protección y/o estabilización del talud de corte, situación que con base en la inspección visual no es posible comprobar.

**Foto 4 y 5.** Se observan los flujos de escorrentía subsuperficial que afloran en el cuerpo de los taludes de corte que conforman el antiguo frente de explotación de materiales ubicado en la Calle 40B Sur a la altura de la Carrera 17B. Según lo observado los flujos de escorrentía superficial provienen de la parte alta de los taludes de corte donde se ubican redes a cargo de la Empresa de Acueducto y Alcantarillado de Bogotá - EAAB.

- ✓ A la Empresa de Acueducto y Alcantarillado de Bogotá – EAAB, desde su competencia realizar el mantenimiento periódico, suficiente y preventivo de las redes de alcantarillado localizadas en el sector de la Calle 40B Sur a la altura de la Carrera 17B, Barrio San Juanito de la Localidad de Rafael Uribe Uribe; acciones a desarrollar con el objeto de evitar su posible colmatación, así como para prevenir y/o corregir posibles fugas. Adicionalmente, dar a conocer a la DPAA el cronograma de actividades a desarrollar en atención a la recomendación antes mencionada, información de vital importancia dada la temporada invernal actual y las temporadas invernales venideras.

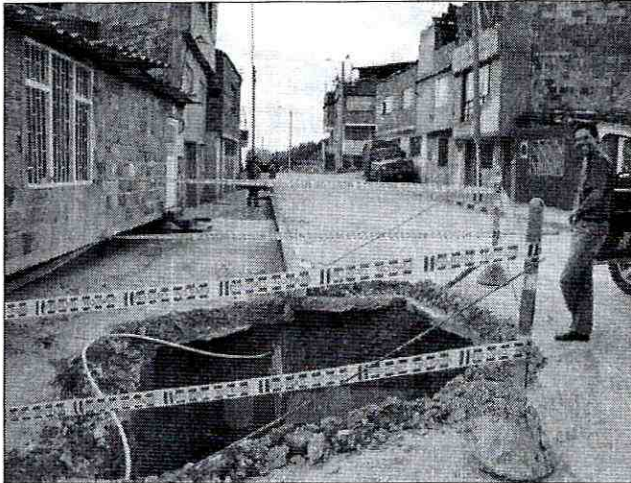
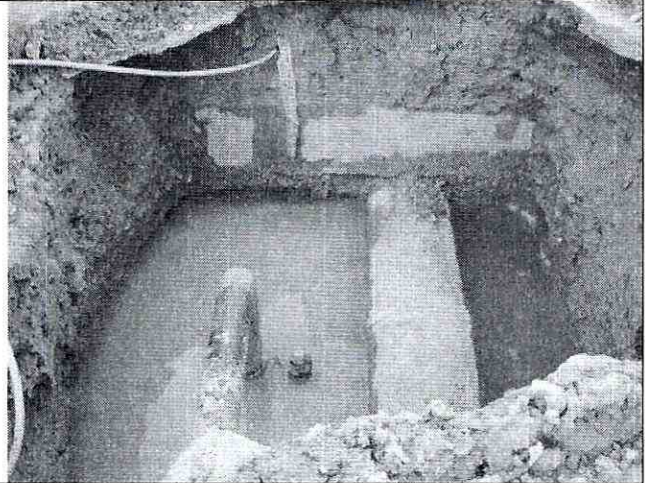
Por otra parte, sobre la Calle 39 Sur entre la Carrera 17 y la Carrera 17B, se identificaron 2 excavaciones de aproximadamente 1.5 metros de profundidad y 4 metros cuadrados de área; excavaciones que según lo observado se encontraban ocupadas por agua y redes a cargo de la Empresa de Acueducto y Alcantarillado de Bogotá – EAAB, que según lo observado presentaban fugas y cuyas aguas vertidas al terreno posteriormente podrían infiltrarse y aflorar en el antiguo frente de explotación de materiales evaluado degradando sus condiciones de estabilidad, situación que con base en la inspección visual no es posible comprobar.

**Foto 6 y 7.** Se observa una de las excavaciones ubicadas en la Calle 39 Sur a la altura de la Carrera 17, donde se identificaron redes a cargo de la Empresa de Acueducto y Alcantarillado de Bogotá – EAAB.

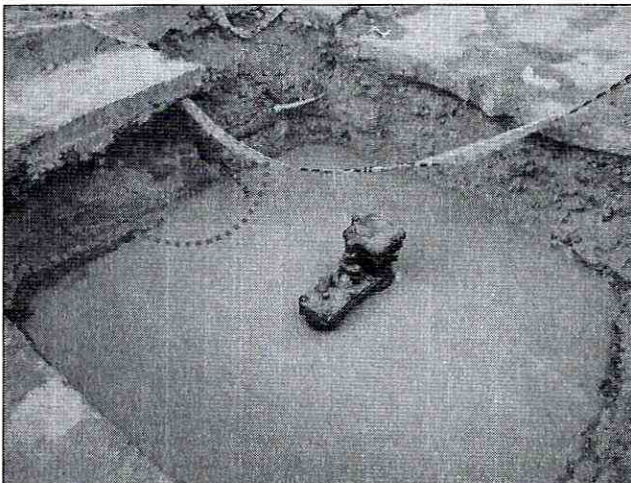
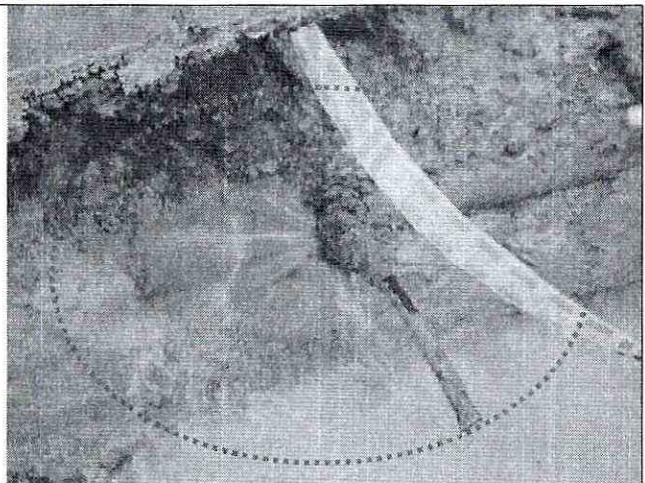
**Foto 8 y 9.** Aproximadamente a 12 metros al costado Norte de la intersección de la Calle 39 Sur con la Carrera 17A, se encontró una excavación al interior de la cual se ubican redes a cargo de la Empresa de Acueducto y Alcantarillado de Bogotá – EAAB, que según lo observado presentaban fugas.
