**DIAGNÓSTICO TÉCNICO No. DI-4635**  
**SUBDIRECCIÓN DE EMERGENCIAS**  
**COORDINACIÓN DE ASISTENCIA TÉCNICA**  
**RADICADO FOPAE 2010ER7985**

DIRECCIÓN:	Carrera 74 No. 163 – 80	ÁREA DIRECTA:	0.5 Hectáreas				
BARRIO:	Portales del Norte	POBLACIÓN ATENDIDA:	280				
UPZ:	23-Casa Blanca Suba	FAMILIAS	72	ADULTOS	190	NIÑOS	90
LOCALIDAD:	11-Suba	PREDIOS EVALUADOS	1				
CHIP	AAA0182WWZE	DOCUMENTO REMISORIO	CR - 9120

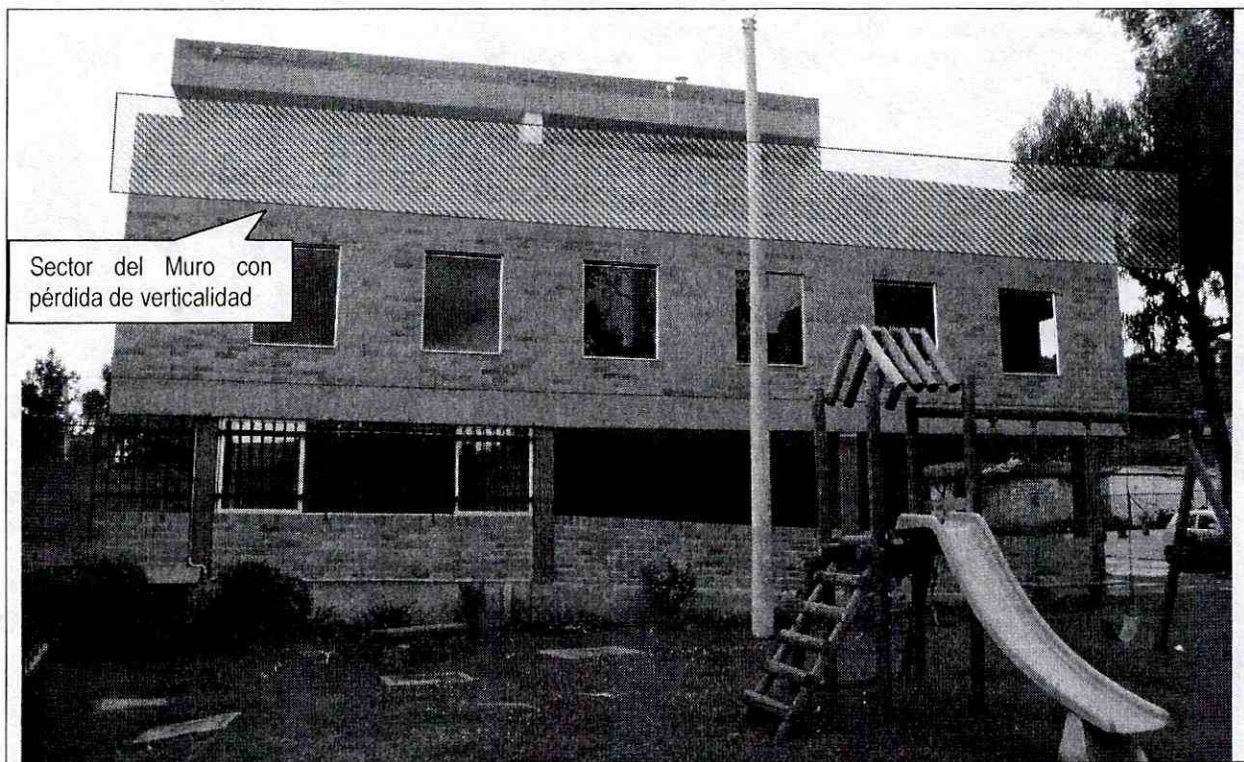
Sector del Muro con pérdida de verticalidad

Se presentó la pérdida de verticalidad del muro perimetral del tercer nivel del edificio de administración de la Agrupación de Vivienda Bacatá Reservado PH. La edificación en comento corresponde a una estructura tipo pórtico constituida por vigas, columnas y placa de entrepiso en concreto reforzado y muros de cerramiento perimetral en mampostería simple (ladrillo a la vista). A nivel del tercer piso en el sector norte de la edificación se localiza el salón comunal del conjunto residencial el cual cuenta con una terraza descubierta cerrada por un muro en mampostería simple el cual presenta pérdida de verticalidad y agrietamiento diagonal escalonado posiblemente originada por la carencia de elementos de confinamiento y debido a las deficientes colocación y condiciones del material de pega de la mampostería. (Ver Registro Fotográfico)

**Fotografía 1.** Característica generales de la fachada norte del edificio de administración de la Agrupación de Vivienda Bacatá Reservado, el cual corresponde a un edificación de tres nivel tipo pórtico con muros de fachada y antepecho en ladrillo a la vista. Se identifica el muro que presenta pérdida de verticalidad. **Junio 29 de 2010.**

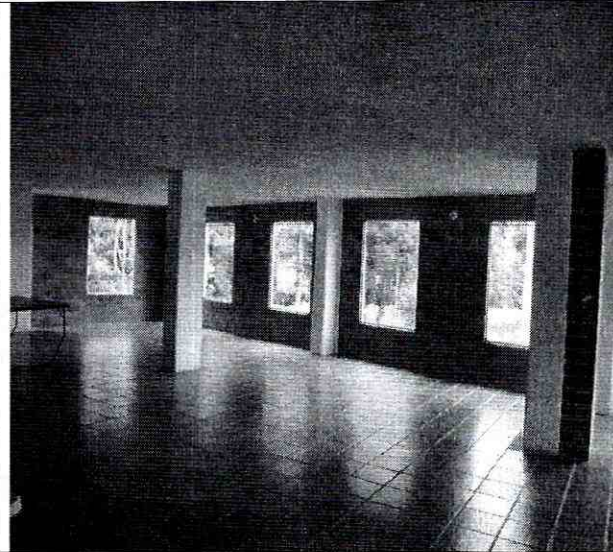
**Fotografía 2.** Características estructurales de la edificación en el segundo nivel, no se evidenciaron afectaciones que comprometan la estabilidad y funcionalidad de la misma. **Junio 29 de 2010.**

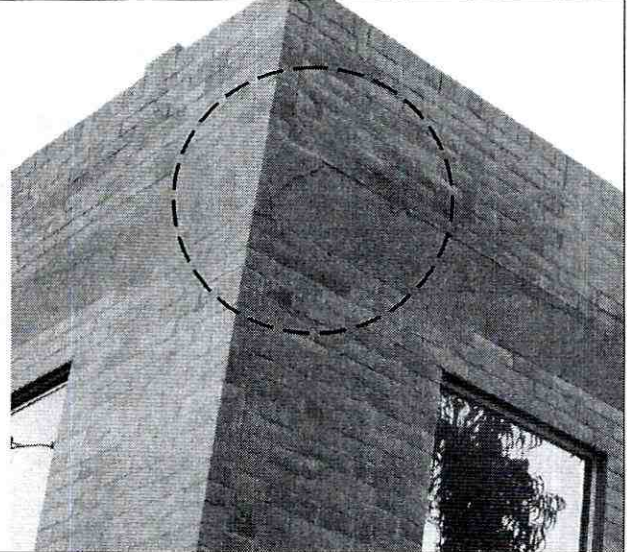
En la actualidad no se evidencian afectaciones generales que comprometan la funcionalidad y estabilidad de del edificio de administración de la Agrupación de Vivienda Bacatá Reservado PH, sin embargo por sus deficiencias constructivas evidenciadas a nivel del antepecho del tercer nivel es posible que el mismo pueda sufrir afectaciones ante cargas dinámicas (sismo), las cuales pueden eventualmente comprometer su estabilidad estructural en dicho sector.

**Fotografía 3.** Afectaciones evidenciadas en el muro de antepecho del tercer nivel, relacionadas con agrietamientos y pérdida de verticalidad del mismo. **Junio 29 de 2010.**

- A la Constructora CONSTRUMAX , responsables y/o copropietarios del predio de la Carrera 74 No. 163 – 80 donde se localiza el Conjunto Residencial Bacatá Reservado de la Localidad de Suba, implementar acciones para el mantenimiento y mejoramiento de la calidad de los muros de antepecho del tercer nivel del edificio de administración, dichas labores deberán ser adelantadas con el propósito de garantizar durante la vida útil del inmueble, las condiciones adecuadas para su uso.

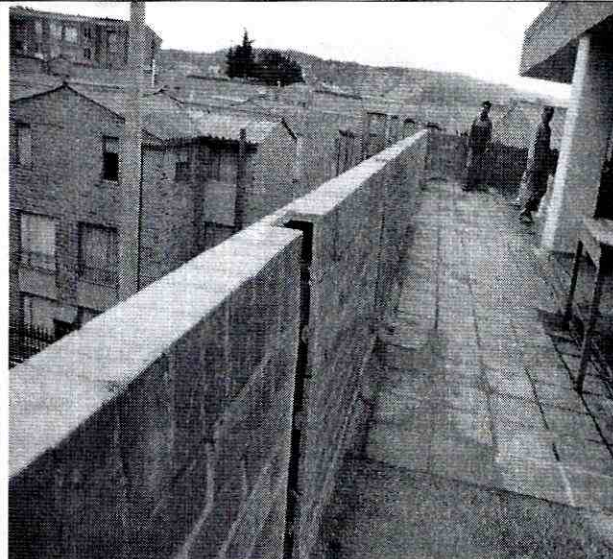
Adicionalmente se evidenció que pese a que en las actividades de reforzamiento se han realizado el retiro de elementos de mampostería (acciones que temporalmente debilitan la condición del muro de antepecho del tercer piso del edificio de Administración del Conjunto Residencial Bacatá Reservado), el constructor responsable de dichas acciones no ha implementado medidas mínimas de seguridad y aislamiento en el área que se localiza bajo dicho muro dado que en dicho sector se localiza la portería de acceso al conjunto residencial y un parque de juegos infantiles.

**Fotografía 4.** Se observa en detalle el sector del muro de antepecho sobre el cual en la actualidad se están desarrollando labores de reforzamiento consistentes en la colocación de columnetas en concreto, para la realización de dicha acción se han retirado algunos de los mampuestos que conforman el muro generando el debilitamiento temporal de la condición del muro. **Junio 29 de 2010.**

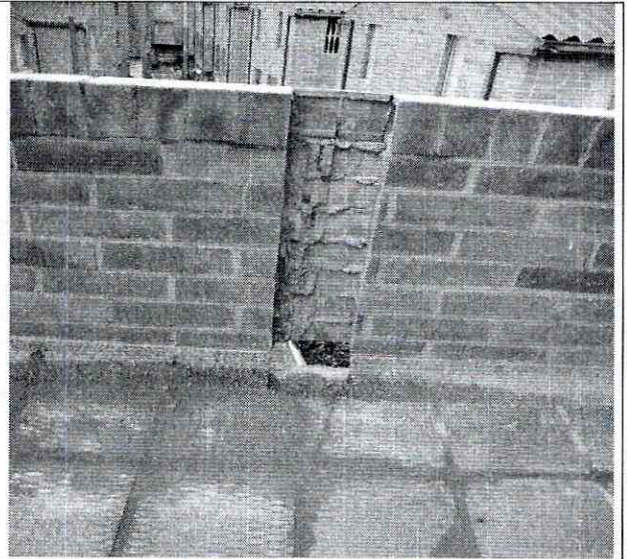
**Fotografía 5.** Detalle de las condiciones del muro de antepecho, se evidencia la carencia de elementos de confinamiento y la inadecuada colocación de la mampostería en especial en cuanto al material de pega de los mismos. **Junio 29 de 2010.**
