DIAGNÓSTICO TÉCNICO No. DI- 4645
SUBDIRECCIÓN DE EMERGENCIAS
COORDINACIÓN DE ASISTENCIA TÉCNICA
Evento No. 106060

DIRECCIÓN:	Calle 71L # 26D – 23 Sur Calle 71L # 26D – 25 Sur	ÁREA DIRECTA:	250 m ²				
BARRIO:	El Mirador	POBLACIÓN ATENDIDA:	8				
UPZ:	67 – Lucero	FAMILIAS	2	ADULTOS	3	NINOS	5
LOCALIDAD:	19 – Ciudad Bolívar	PREDIOS EVALUADOS	2				
CHIP		DOCUMENTO REMISORIO	CR - 9142

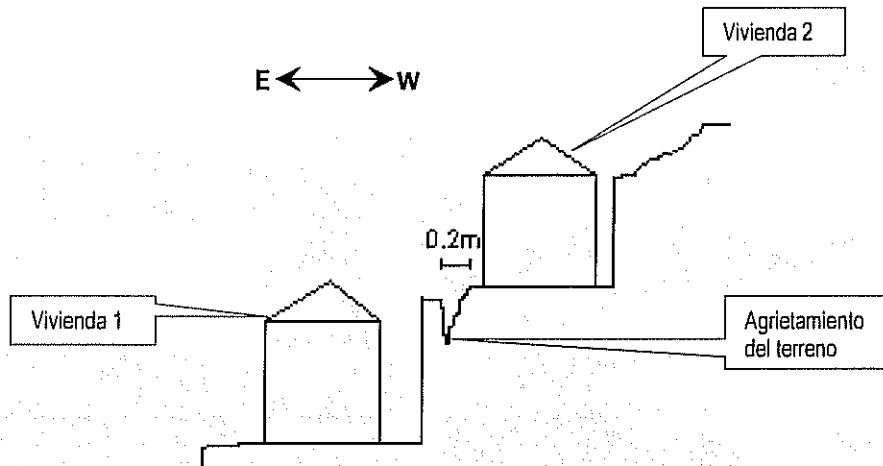
De acuerdo con la inspección visual realizada el talud de corte y relleno es de aproximadamente 1.8 metros de altura, tendencia vertical y longitud cercana a los 12 metros, a lo largo de la cual no se observaron sistemas de estabilización ni de manejo de las aguas de escorrentía superficial ni subsuperficial. Adicionalmente el mismo posiblemente ha sido realizado para el emplazamiento de las viviendas evaluadas, identificadas en este Diagnostico Técnico como vivienda 1 y 2, donde habitan el Señor Jhon Jairo Sánchez y la Señora Sandra Patricia Hurtado respectivamente. Por otra parte, los predios evaluados se localizan en una ladera natural de aproximadamente 30 grados de inclinación, donde no se observaron procesos de remoción en masa de tipo general (Figura 2)

Figura 2. Esquema de la ubicación de las viviendas evaluadas sobre la ladera

Entre las posibles causas por las cuales se presentó el agrietamiento del terreno donde se emplaza la vivienda 2, esta la falta de medidas de estabilización y manejo de las aguas de escorrentía superficial y subsuperficial y las fuertes lluvias que han cobijado el sector.

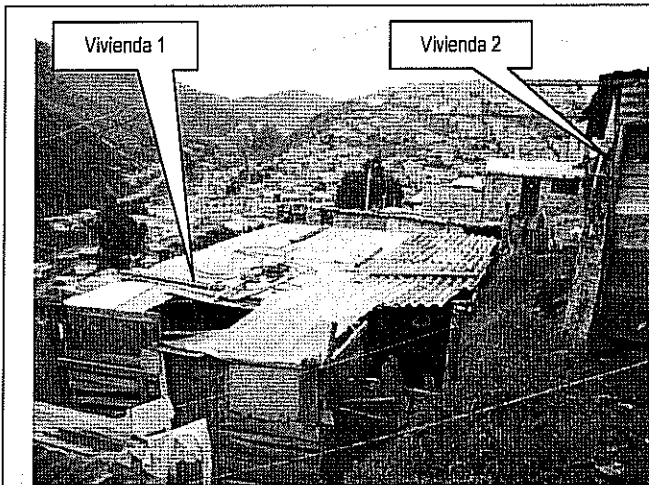
Se presento agrietamiento sobre el terreno, generando el riesgo de un eventual desprendimiento de material provenientes de un talud de corte y relleno entre predios privados; dicho agrietamiento tiene una abertura cercana a los 0.2 m, longitud de aproximadamente 2.5 m y compromete un volumen de material cercano a los 3 m³ del talud de corte. (Fotografía 1y 2)

Foto 1. Vista general de fadera natural y distribución espacial de las viviendas evaluadas.

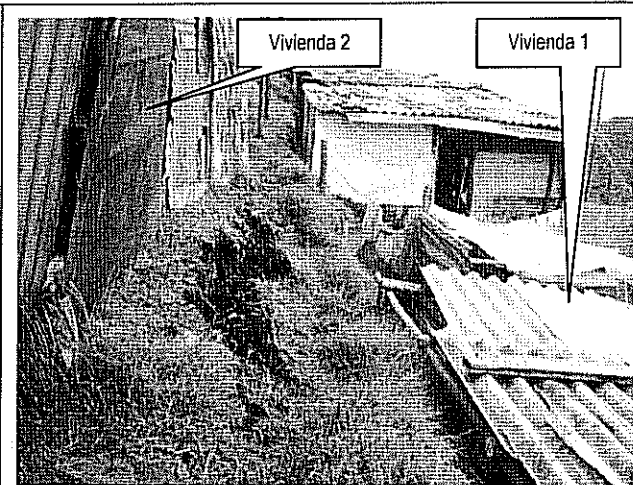
Foto 2. Vista general del talud de corte y relleno existente entre los predios evaluados. Evidencia del agrietamiento identificado

- En el caso de no existir restricciones y/o condicionamientos al uso del suelo para los predios evaluados, se recomienda a los responsables de los mismos implementar las medidas necesarias que permitan estabilizar el talud de corte y relleno, posiblemente realizado para el emplazamiento de sus viviendas, para lo cual es necesario contar con el apoyo de personal idóneo; quien deberá determinar el tipo de obra a implementar, garantizando que se cumplan los requerimientos establecidos en el Decreto No. 926 de 2010, Reglamento Colombiano de Construcción Sismo Resistente NSR-10, de acuerdo con la normatividad vigente, para lo cual se deben tramitar los permisos y licencias respectivos.

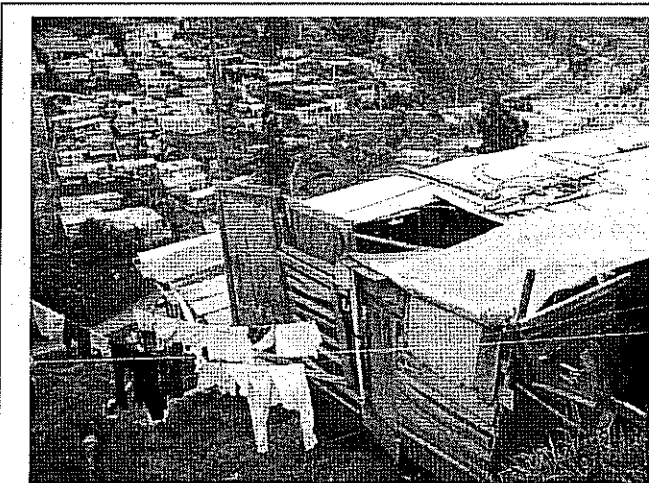
La vivienda 1, donde habita el Señor Jhon Jairo Sánchez, se encuentra localizada en la parte baja del talud de corte y es una construcción de un nivel en material de recuperación, con cubierta en tejas de zinc y deficiencias constructivas relacionadas con la falta de elementos de confinamiento y amarre del tipo vigas y columnas. Sin embargo teniendo en cuenta el agrietamiento identificado y la falta de medidas de protección y manejo de las aguas de escorrentía superficial y subsuperficial del mismo, se encuentra probable que en un eventual desprendimiento de material, se comprometa la habitabilidad del sector de lavadero y baño. (Fotografía 3)

Foto 3. Vivienda 1 ubicada en la parte baja del talud de corte y relleno. construcción en material de recuperación

- La estabilidad estructural y la habitabilidad de la vivienda 1 (Calle 71L # 26D – 23 Sur), no se encuentran comprometidas en el corto plazo bajo cargas normales de servicio, ni por las deficiencias constructivas observadas, ni por Procesos de Remoción en Masa de carácter general ya que según la inspección visual del sector no se encontró evidencia de los mismos; sin embargo es posible que dicha vivienda, presente compromiso en su estabilidad ante la acción de cargas dinámicas tipo sismo o se vea comprometida la habitabilidad de la zona de lavadero y baño por un eventual procesos de remoción en masa de carácter local que pudiesen generarse de no implementarse medidas adecuadas de estabilización y manejo de las aguas de escorrentía superficial y subsuperficial, sobre el talud de corte y relleno existente entre los predios evaluados.

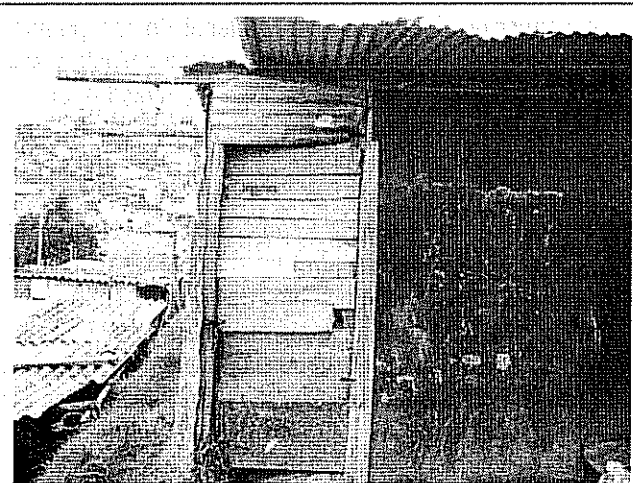
La vivienda 2, donde habita la Señora Sandra Patricia Hurtado, se encuentra localizada en la parte alta del talud de corte y es una construcción de un nivel en material de recuperación, con cubierta en tejas de zinc y deficiencias constructivas relacionadas con la falta de elementos de confinamiento y amarre del tipo vigas y columnas. Sin embargo teniendo en cuenta el agrietamiento identificado, la cercanía de la vivienda al talud y la falta de medidas de protección y manejo de las aguas de escorrentía superficial y subsuperficial del mismo, se encuentra probable que en un eventual desprendimiento de material, se generen afectaciones sobre la vivienda 2 las cuales puedan llegar a comprometer la estabilidad y habitabilidad de la misma. (Fotografía 4)

Foto 4. Vivienda 2 ubicada en la parte alta del talud de corte y relleno. construcción en material de recuperación

- La estabilidad estructural y la habitabilidad de la vivienda 2(Calle 71L # 26D – 25 Sur), no se encuentran comprometidas en el corto plazo bajo cargas normales de servicio, ni por las deficiencias constructivas observadas, ni por Procesos de Remoción en Masa de carácter general ya que según la inspección visual del sector no se encontró evidencia de los mismos; sin embargo es posible que la vivienda 2, presente compromiso en su estabilidad ante la
