DIAGNÓSTICO TÉCNICO DI-4652
SUBDIRECCIÓN DE EMERGENCIAS
COORDINACIÓN DE ASISTENCIA TÉCNICA
EVENTO 106100

DIRECCIÓN:	Carrera 91 # 157B – 82 Carrera 92 # 157-44	ÁREA DIRECTA:	2 Ha.				
BARRIO:	Sector Catastral Tuna Alta	POBLACIÓN ATENDIDA:	1230				
UPZ:	28 – El Rincón	FAMILIAS	150	ADULTOS	380	NIÑOS	850
LOCALIDAD:	11 – Suba	PREDIOS EVALUADOS	2				
CHIP		DOCUMENTO REMISORIO	CR - 9172

REMOCIÓN EN MASA

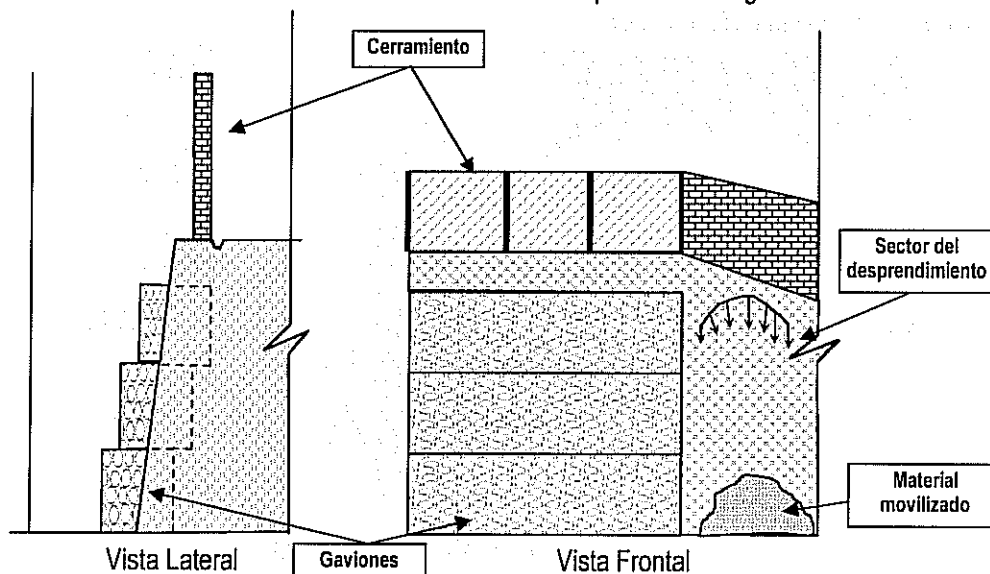
Figura 2. Esquema de ubicación del desprendimiento presentado

Se presentó un proceso de remoción en masa tipo desprendimiento, el cual comprometió un volumen de material cercano a 1 m³, provenientes de un talud de corte; dicho talud posiblemente fue realizado para el emplazamiento del Conjunto Residencial Aragón y tiene una geometría de aproximadamente 4 m de altura, tendencia vertical y longitud cercana a los 10 m, a lo largo de la cual se observó una obra de contención, que corresponde a un muro de gaviones que cubre cerca del 80% de la longitud. El volumen involucrado en el desprendimiento se depositó en el costado sur de la torre 5, sin generar ninguna afectación sobre la estructura de dicha torre, pero causando pérdida del suelo de soporte en aproximadamente 0.5 m de longitud del cerramiento del predio de la parte alta (Figura 2, Foto 1 y 2).

Hacia la parte alta del talud se ubica el predio de la Carrera 92 # 157-44 donde se emplaza el Colegio Militar Antonio Nariño, el cual está conformado amplias zonas verdes y estructuras de un nivel construidas en lo que según la inspección visual es mampostería simple con cubierta de asbesto cemento. hacia el costado nororiental del predio en comento, sector donde se presentó el desprendimiento, existe una zona verde de aproximadamente 150 m², la cual tiene su acceso restringido por las directivas del colegio; adicionalmente y específicamente en el punto afectado se localiza parte del cerramiento de la institución por el costado norte, el cual está conformado por un tramo de muro en mampostería parcialmente confinada por columnas en concreto reforzado y un tramo en malla eslabonada soportada por perfiles metálicos ubicados aproximadamente cada 2 m; ambas estructuras apoyadas sobre una viga en concreto reforzado. (Figura 2, Foto 4 y 5).

Vale la pena destacar que aunque el desprendimiento de material presentado, ocasionó la pérdida del suelo de soporte de aproximadamente 0.5m del cerramiento del Colegio Militar Antonio Nariño y aunque se identificaron algunas deficiencias constructivas en el tramo del muro en mampostería, relacionada con la falta de elementos de amarre tipo vigas; no se encuentra comprometida la estabilidad de dicho cerramiento en el mediano plazo ante cargas normales de servicio.

Entre las posibles causas que generaron el desprendimiento de material del talud de corte, se encuentra la falta de medidas de estabilización y la falta de un sistema para el manejo del drenaje superficial y subsuperficial en la totalidad del talud; adicionalmente la temporada invernal por la que atraviesa el sector.

- En el caso de no existir restricciones y/o condicionamientos al uso del suelo para el sector, se recomienda a los responsables del predio de la Carrera 92 # 157-44 donde se emplazan el Colegio Militar Antonio Nariño implementar acciones para el mantenimiento, reforzamiento y/o mejoramiento de la calidad de las viviendas con el apoyo de personal idóneo y garantizando que se cumplan los requerimientos establecidos en el Decreto No. 926 de 2010, Reglamento Colombiano de Construcción Sismo Resistente NSR-10, de acuerdo con la normatividad vigente para el barrio, para lo cual se deben tramitar los permisos y licencias respectivos
- A los responsables del predio ubicados en la Carrera 91 # 157B – 82 donde se emplaza el Conjunto Residencial Aragón, implementar las medidas necesarias que permitan garantizar la estabilidad de los taludes de corte

posiblemente realizados para el emplazamiento del conjunto, en la totalidad de su longitud; con el apoyo de personal idóneo y garantizando que se cumplan los requerimientos establecidos en el Decreto No. 926 de 2010, Reglamento Colombiano de Construcción Sismo Resistente NSR-10, de acuerdo con la normatividad vigente para el barrio, para lo cual se deben tramitar los permisos y licencias respectivos

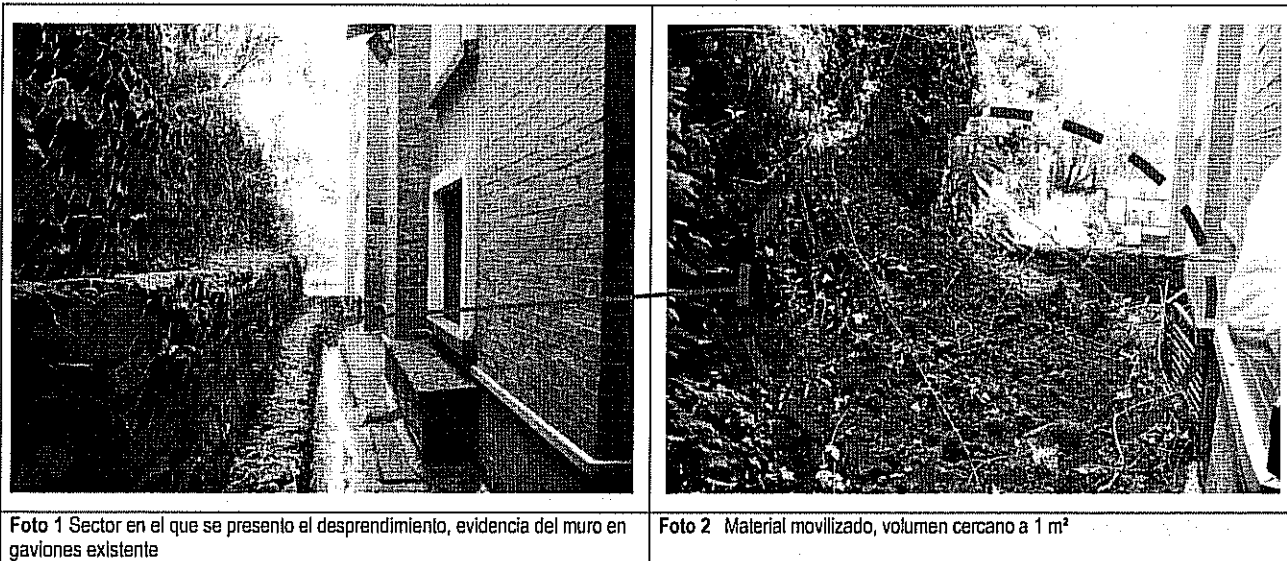
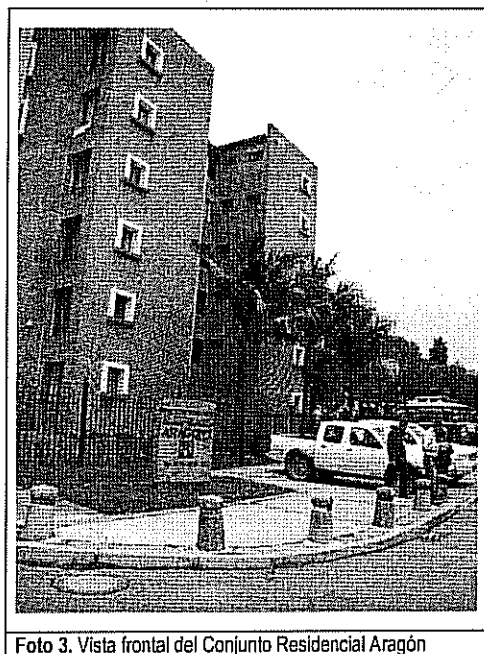
El Conjunto Residencial Aragón, ubicado hacia la parte baja del talud en el predio de la Carrera 91 # 157B – 82; esta conformado por seis (6) torres de seis (6) niveles cada una las cuales según la inspección visual presentan un sistema estructural conformado por muros de carga y entrepisos en losas en concreto reforzado. (Foto 3).

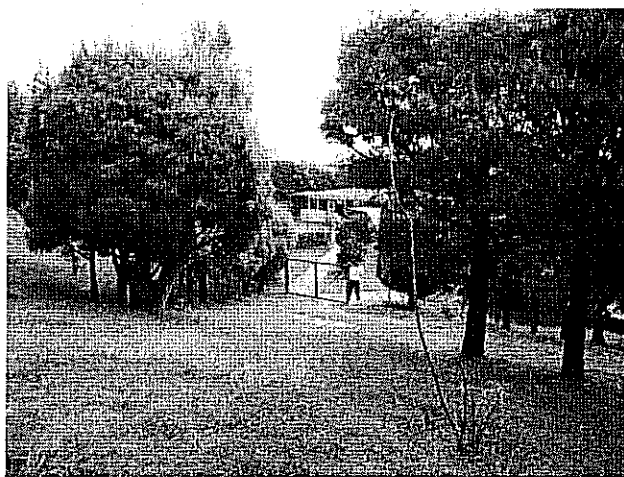
Foto 4. Zona oriental del colegio Militar Antonio Nariño; espacio restringido por la institución

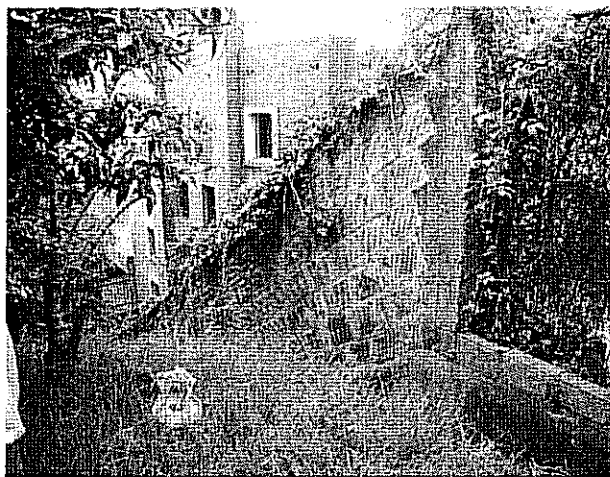
Foto 5. Cerramiento del colegio Militar Antonio Nariño por el costado norte, sector donde se presentó el desprendimiento de material

- La estabilidad estructural del muro de cerramiento del costado norte, no se encuentra comprometida en el mediano plazo ante cargas normales de servicio, ni por las deficiencias constructivas identificadas, ni por el proceso local de remoción en masa presentado; Sin embargo es posible que se vea comprometida la estabilidad de dicho muro ante la acción de cargas dinámicas tipo sismo.
- La funcionalidad y habitabilidad del sector localizado en el costado sur de la Torre 5 del Conjunto Residencial Aragón, ubicado en el Sector Catastral Tuna Alta, de la Localidad de Suba, se encuentran comprometidas en el corto plazo, a causa de eventuales desprendimientos menores de material en el sector donde el talud carece de medidas de protección y/o contención.

- A los habitantes y/o responsables de los predios de la Carrera 91 # 157B – 82 y de la Carrera 92 # 157-44, realizar un seguimiento permanente de las condiciones de estabilidad del muro de cerramiento y del terreno en general e informar a la FOPAE si se presentan cambios importantes que alteren o modifiquen su estabilidad.
- Por tanto y dado que dicha situación se presenta en predios privados, el FOPAE está impedido para intervenir en estos predios; además no cuenta con proyectos ni recursos para reparación y/o mejoramiento de vivienda, por lo que estas obras y/o reparaciones deben ser adelantadas por los propietarios de los mismos.
