DIAGNÓSTICO TÉCNICO DI-4656
SUBDIRECCIÓN DE EMERGENCIAS
COORDINACIÓN DE ASISTENCIA TÉCNICA
EVENTO SIRE 106505

ATENDIÓ: DIEGO CAMILO PLAZAS OLAYA MARCO ANTONIO AMAYA ARCINIEGAS				SOLICITANTE			
COE:	27, 23	MOVIL:	5	Cuerpo Oficial de Bomberos de Bogotá – COBB.			
FECHA:	23 de junio del año 2010	HORA:	5:00 p.m.				
DIRECCIÓN:	Carrera 10A Bis Este # 84 – 20 Sur	ÁREA DIRECTA:	4 Hectáreas				
BARRIO:	Sector Catastral Tocaimita	POBLACIÓN ATENDIDA:	330				
UPZ:	57 – Gran Yomasa	FAMILIAS	15	ADULTOS	60	NIÑOS	270
LOCALIDAD:	5 - Usme	PREDIOS EVALUADOS	5				
CHIP	AAA0180ZEAF	DOCUMENTO REMISORIO	CR - 9178

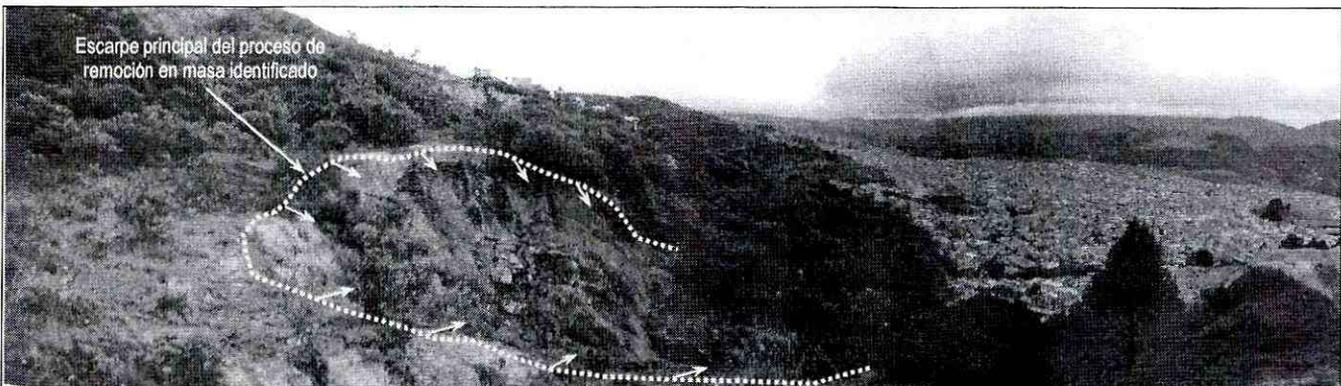
Se identificó un proceso de remoción en masa de carácter local tipo flujo de lodos y detritos, que en conjunto conformaron un volumen de material de aproximadamente 800 metros cúbicos, los cuales se desprendieron de un talud natural ubicado posiblemente al interior del Parque Ecológico Distrital Entre Nubes, en el predio de la Carrera 10 A Bis Este # 84 – 20 Sur; talud de aproximadamente 7 metros de altura, con pendiente cercana a los 80 grados y longitud de aproximadamente 30 metros, a lo largo de los cuales no se identificaron sistemas de protección, ni sistemas para dar manejo a las aguas de escorrentía superficial y subsuperficial. De esta manera, el flujo de lodos y detritos identificado se depositó a lo largo de la ladera natural, ocupando una franja de terreno de aproximadamente 300 metros de largo, cuyo ancho inicial fue cercano a los 30 metros donde el espesor del material movilizado alcanzó en promedio 3 metros y ancho de 2 metros hacia la parte baja de la ladera natural, donde el material movilizado alcanzó un espesor de aproximadamente 50 centímetros.

Foto 1. Vista general del talud afectado por el proceso de remoción en masa. El talud se ubica en la parte media del predio de la Carrera 10 A Bis Este # 84 - 20 Sur, posiblemente al interior del Parque Ecológico Distrital Entre Nubes.

- ✓ A la Alcaldía Local de Usme, la Corporación Autónoma Regional de Cundinamarca-CAR y la Secretaria Distrital de Ambiente-SDA, desde su respectiva competencia, definir el responsable y/o responsables de adelantar los estudios técnicos pertinentes que permitan deducir las medidas a implementar en el talud afectado por el proceso de remoción en masa identificado en el predio de la Carrera 10 A Bis Este # 84 – 20 Sur, posiblemente al interior del Parque Ecológico Distrital Entre Nubes, para lo cual es necesario contar el apoyo de personal idóneo, mediante la conformación de obras de protección geotécnica, las cuales deberán contar con un sistema para dar manejo adecuado a las aguas de escorrentía superficial y subsuperficial, garantizando que se cumplan los requerimientos establecidos en la normatividad vigente, para lo cual se deben tramitar los permisos y licencias respectivos.

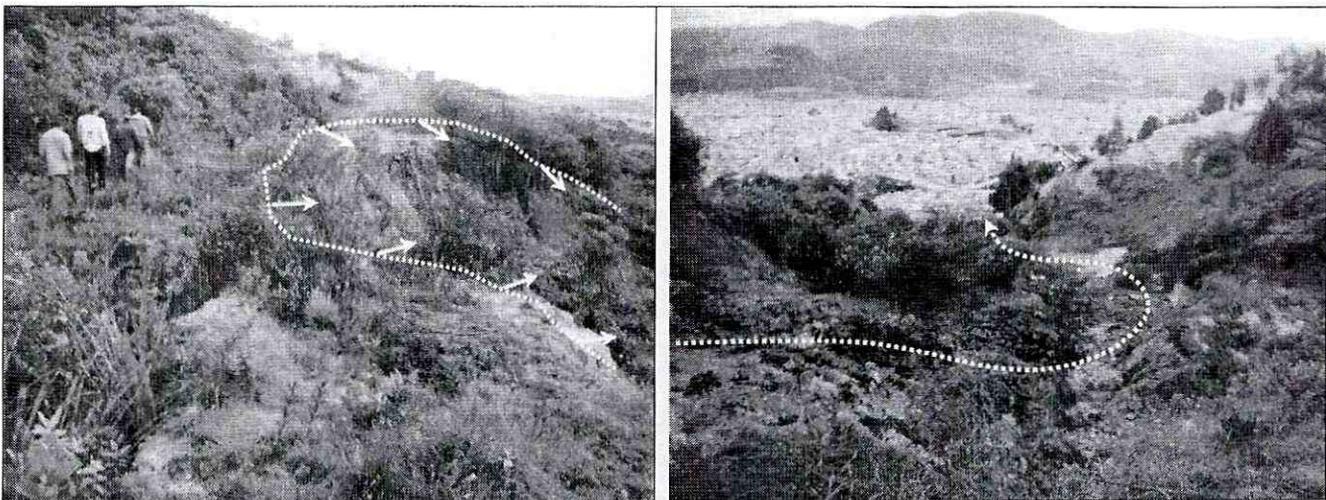
Es así que el flujo de lodos y detritos siguió un recorrido irregular, controlado por las características topografías del terreno, de las cuales se resalta una pendiente inicial de la ladera de aproximadamente 15 grados que se mantiene en una longitud cercana a los 150 metros y una pendiente final de aproximadamente 25 grados que continua hasta alcanzar el costado oriental del predio de la Calle 84C Sur # 10 – 37 Este, donde el flujo de lodos y detritos alcanzó los muros de cerramiento de la vivienda emplaza en el predio en comento, la cual es una edificaciones de dos (2) niveles, construida en lo que según la

Entre las posibles causas por las cuales se presentó el proceso de remoción en masa de carácter local tipo flujo de lodos y detritos identificado en el predio de la Carrera 10 A Bis Este # 84 – 20 Sur, posiblemente al interior del Parque Ecológico Distrital Entre Nubes, están los flujos de escorrentía subsuperficial que según lo observado son captados en la parte alta de la ladera natural y que posteriormente discurren por la misma hasta alcanzar el talud afectado por el procesos de remoción en masa en cemento y la falta de sistemas de protección y manejo de las aguas de escorrentía el sector.

Foto 2 y 3. Se observa la corona del proceso de remoción en masa y el recorrido seguido por el flujo de lodos y detritos.

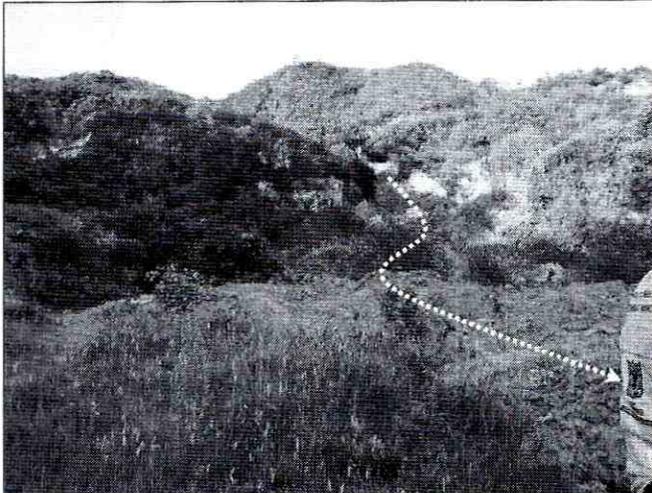
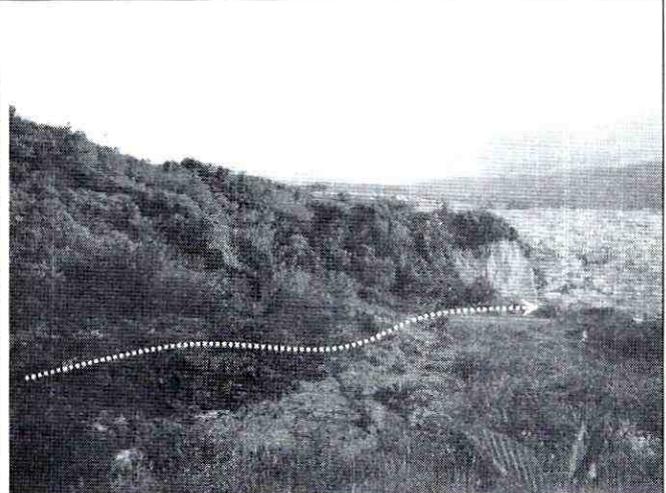
Foto 4 y 5. Se observa la parte alta de la ladera natural evaluada y sus características topográficas y morfológicas, las cuales controlaron el recorrido del flujo de lodos y detritos.

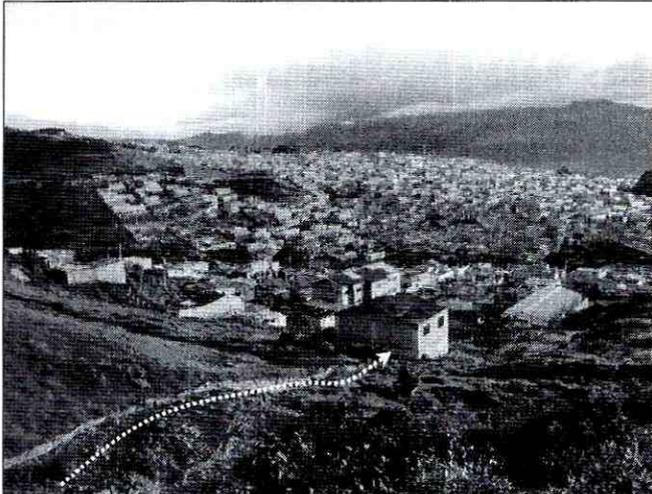
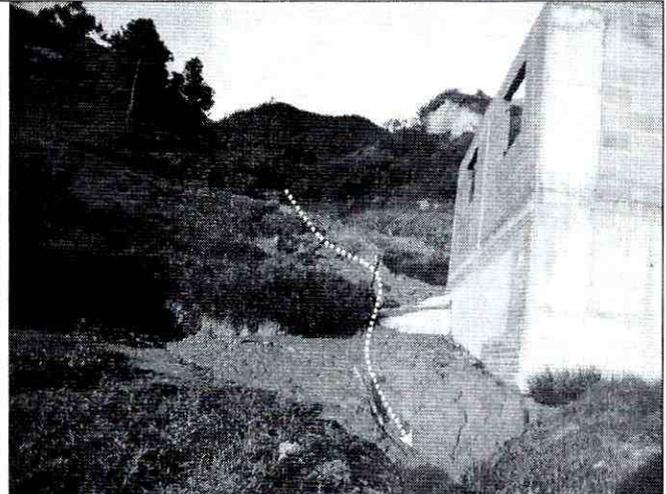
Foto 6 y 7. Aproximadamente 300 ladera abajo del talud afectado por el proceso de remoción en masa, se ubica el predio de la Calle 84C Sur # 10 – 37 Este, en el cual se emplaza una vivienda de dos niveles, que según lo observado fue alcanzada por el flujo de lodos y detritos, el cual no generó daños en la estructura de la vivienda y que actualmente no compromete su estabilidad estructural.

#	NOMBRE	DIRECCIÓN	TELÉFONO	P	A	N	DAÑOS EN EL PREDIO
1	-----	Calle 84C Sur # 10 – 37 Este	-----	0	0	0	Vivienda deshabitada, que fue alcanzada por el flujo de lodos y detritos, pero que según lo observado no presenta daños que comprometan su estabilidad estructural en el corto plazo bajo cargas normales de servicio.

- ✓ La estabilidad estructural de la vivienda emplazada en el predio de la Calle 84C Sur # 10 – 37 Este, Sector Catastral Tocaimita de la Localidad de Usme, no se encuentra comprometida en el corto plazo bajo cargas normales de servicio por el proceso de remoción en masa identificado.

- ✓ A los habitantes y/o responsables del sector evaluado, realizar un seguimiento permanente de las condiciones de estabilidad de las viviendas y del terreno en general e informar a la DPAAE si se presentan cambios importantes que alteren o modifiquen su estabilidad.
