DIAGNÓSTICO TÉCNICO DI-4658
SUBDIRECCIÓN DE EMERGENCIAS
COORDINACIÓN DE ASISTENCIA TÉCNICA
EVENTO SIRE 106859

DIRECCIÓN:	Transversal 5 # 88 - 01	ÁREA DIRECTA:	2 Hectáreas				
BARRIO:	El Refugio	POBLACIÓN ATENDIDA:	200				
UPZ:	88 El Refugio	FAMILIAS	50	ADULTOS	100	NIÑOS	100
LOCALIDAD:	2 Chapinero	PREDIOS EVALUADOS	1				
CHIP:	AAA0154OTYN	DOCUMENTO REMISORIO	CR-9208

REMOCIÓN EN MASA

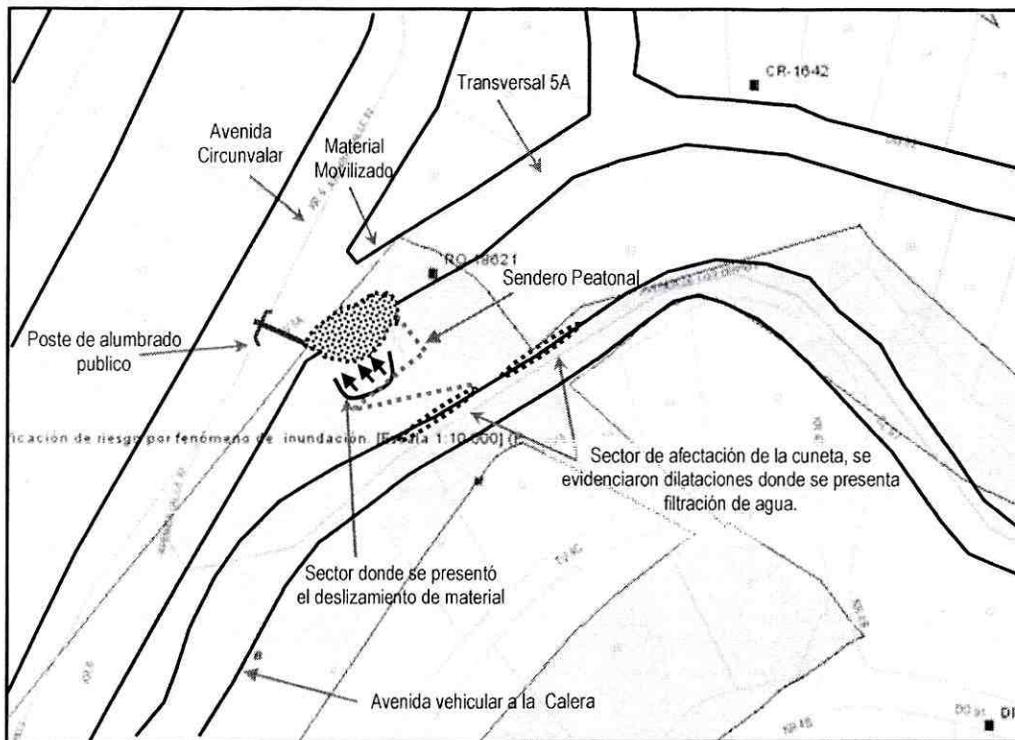
Figura 1. Ubicación del sector, donde se presentó el deslizamiento de material entre la Transversal 5A y Avenida Circunvalar, a la altura de la Calle 92, en el Barrio el Refugio en la Localidad de Chapinero.

nomenclatura Transversal 5 # 88 – 01. Es así que se desprendieron aproximadamente cincuenta (50) metros cúbicos de material, conformado por limo orgánico, bloques de roca, detritos, cobertura vegetal, escombros y algunos árboles que según lo observado se encontraban arraigados en el material movilizado y/o fueron impactados por el mismo (Ver Figura 1 y Registro Fotográfico).

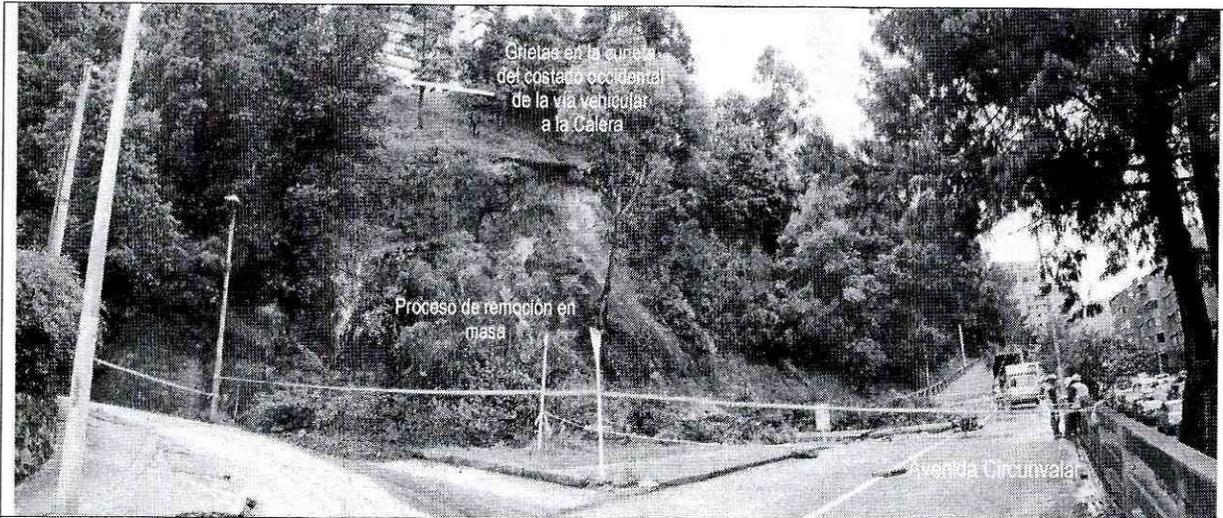
Foto 1. Se observa la distribución espacial de la Avenida Circunvalar, la ladera afectada por el proceso de remoción en masa y la vía vehicular que conduce de Bogotá al Municipio de la Calera a la altura de la Calle 88.

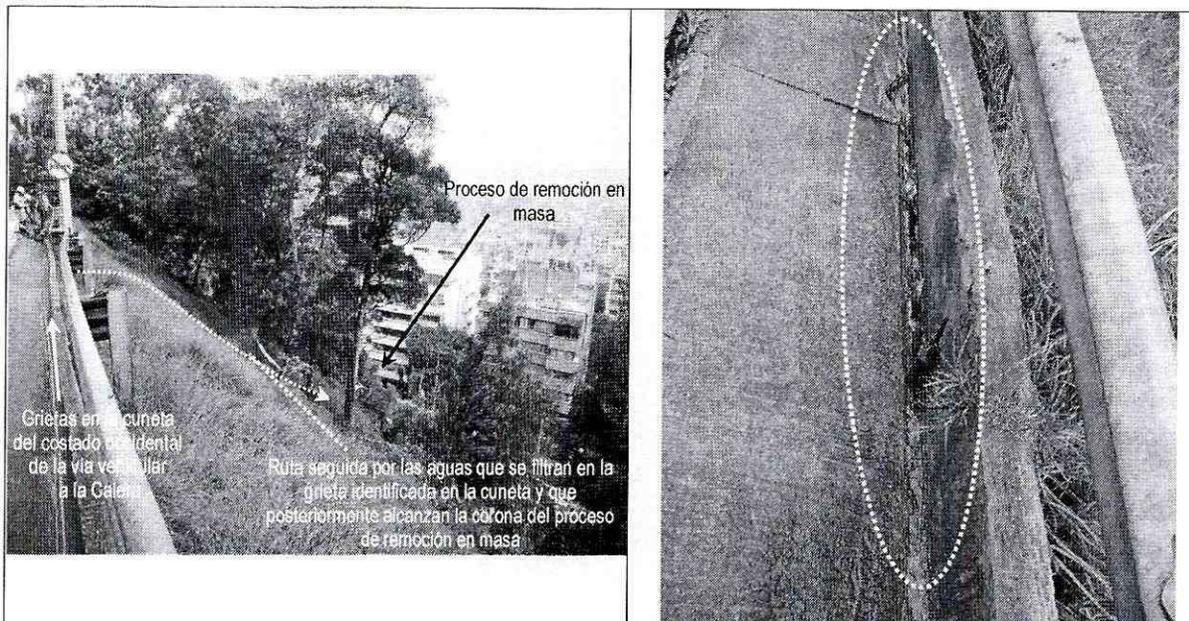
En el costado occidental de la vía vehicular que conduce de Bogotá al Municipio de la Calera a la altura de la Calle 88, se ha implementado una cuneta triangular que posiblemente conduce las aguas de escorrentía que discurren por la vía; cuneta que presenta grietas longitudinales de aproximadamente 1.5 metros de longitud y abertura de hasta 2 centímetros y por donde según lo observado se filtran las aguas de escorrentía superficial captadas por la vía, para luego ser vertidas en la ladera afectada por el proceso de remoción en masa identificado donde alcanzan su corona degradando las condiciones de estabilidad del sector (Ver Figura 1 y Registro Fotográfico).

Entre las posibles causas por las cuales se presentó el proceso de remoción anteriormente descrito, están los flujos de escorrentía subsuperficial que según lo observado son vertidos a la ladera a través de las grietas identificadas en el costado occidental de la vía vehicular que conduce de Bogotá al Municipio de la Calera a la altura de la Calle 88 y la falta de sistemas de protección y manejo de las aguas de escorrentía el sector.

Foto 2 y 3. Se observa una de las grietas identificadas en la cuneta del costado occidental de la vía vehicular a la Calera. Por la grieta identificada según lo observado, se vertían aguas al talud que posteriormente alcanzaban la corona del proceso de remoción en masa.

- ✓ Al Instituto de Desarrollo Urbano – IDU, adelantar el mantenimiento preventivo de las cunetas del costado occidental de la vía vehicular que conduce de Bogotá al Municipio de la Calera a la altura de la Calle 88, las cuales según lo observado presentaban grietas por las cuales se filtraba el agua que posteriormente discurría por la ladera hasta alcanzar la corona del proceso de remoción en masa identificado

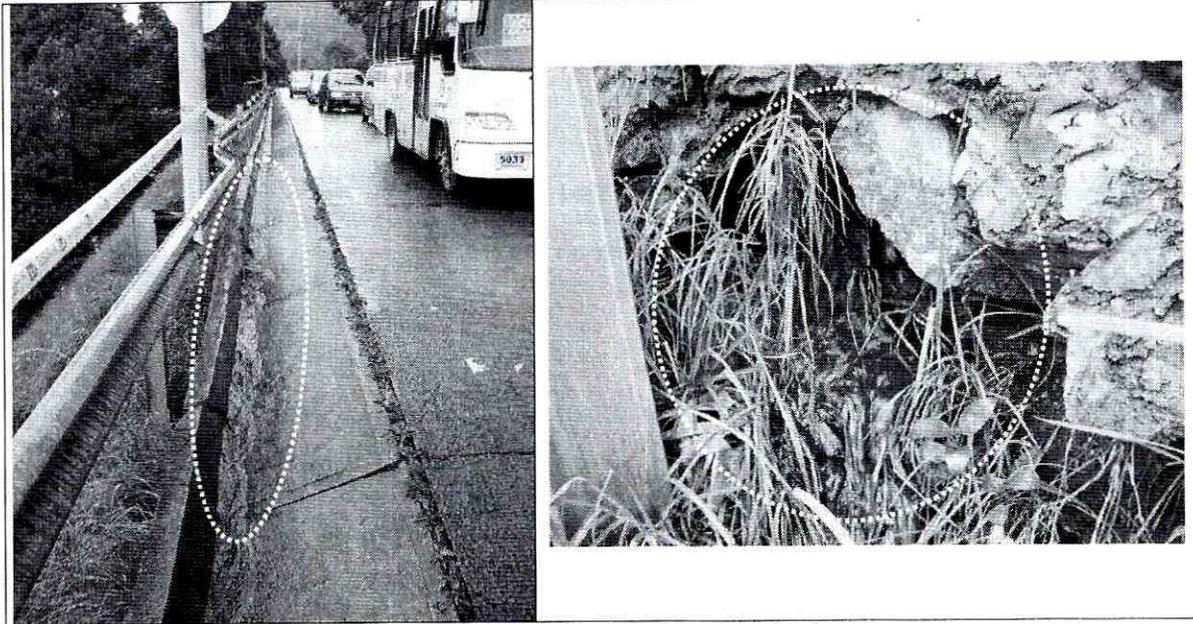
Foto 4 y 5. Tras una leve llovizna, la cuneta donde se identificó la grieta empezó a verter aguas en la ladera.

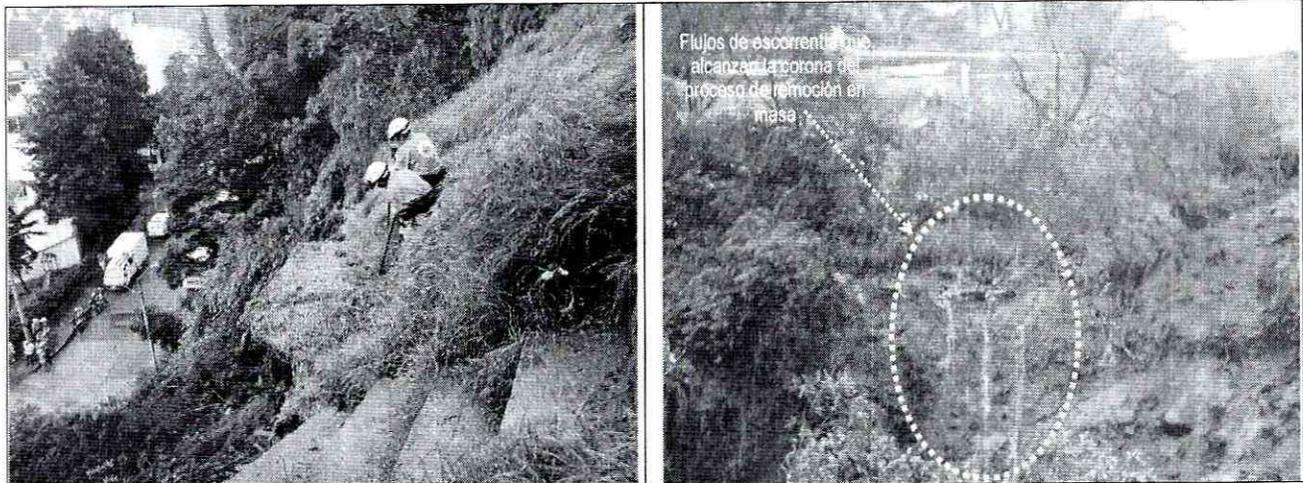
Por otra parte, el sendero peatonal que conectaba la Transversal 5A con la vía vehicular que conduce de la Avenida Circunvalar al Municipio de la Calera a la altura de la Calle 88, presentó hacia la corona del proceso de remoción en masa identificado, pérdida del suelo de soporte en aproximadamente 15 metros de su longitud, razón por la cual, un tramo de aproximadamente 8 metros de la placa en concreto simple de aproximadamente 1 metro de ancho que habían sido implementada en el sendero peatonal en cemento como superficie de tránsito, se desprendió del terreno incrementado el volumen de material movilizado, sin embargo un tramo restante de la placa de concreto simple de aproximadamente 7 metros de longitud, aunque presentó pérdida parcial de su suelo de soporte no se desprendió, por lo que su derribo controlado fue adelantado con el apoyo de personal de la Defensa Civil y Bomberos Voluntarios (Ver Figura 1 y Registro Fotográfico).

Foto 6 y 7. Se observan las labores de derribo controlado de la placa que presentó pérdida de su suelo de soporte. Adicionalmente se observa el flujo de escorrentía que alcanzó la corona del proceso de remoción en masa y que según lo observado provenía de las filtraciones de agua identificadas en la cuneta del costado occidental de la vía vehicular que conduce de Bogotá al Municipio de la Calera a la altura de la Calle 88.
