DIAGNÓSTICO TÉCNICO DI – 4666
SUBDIRECCIÓN DE EMERGENCIAS
COORDINACIÓN DE ASISTENCIA TÉCNICA
Evento SIRE No. 106895
Evento SIRE No. 106914
Emergencia Nivel 1 No. 3050

DIRECCIÓN:	Calle 185 C y Calle 186 entre Carrera 1 y Carrera 1 Este	ÁREA DIRECTA:	1800 m ²				
BARRIO:	Desarrollo El Mirador del Norte	POBLACIÓN ATENDIDA:	89				
UPZ:	9 – Verbenal	FAMILIAS	32	ADULTOS	47	NIÑOS	42
LOCALIDAD:	1 – Usaquén	PREDIOS EVALUADOS	12				
CHIP		DOCUMENTO REMISORIO	CR-9230

REMOCIÓN EN MASA

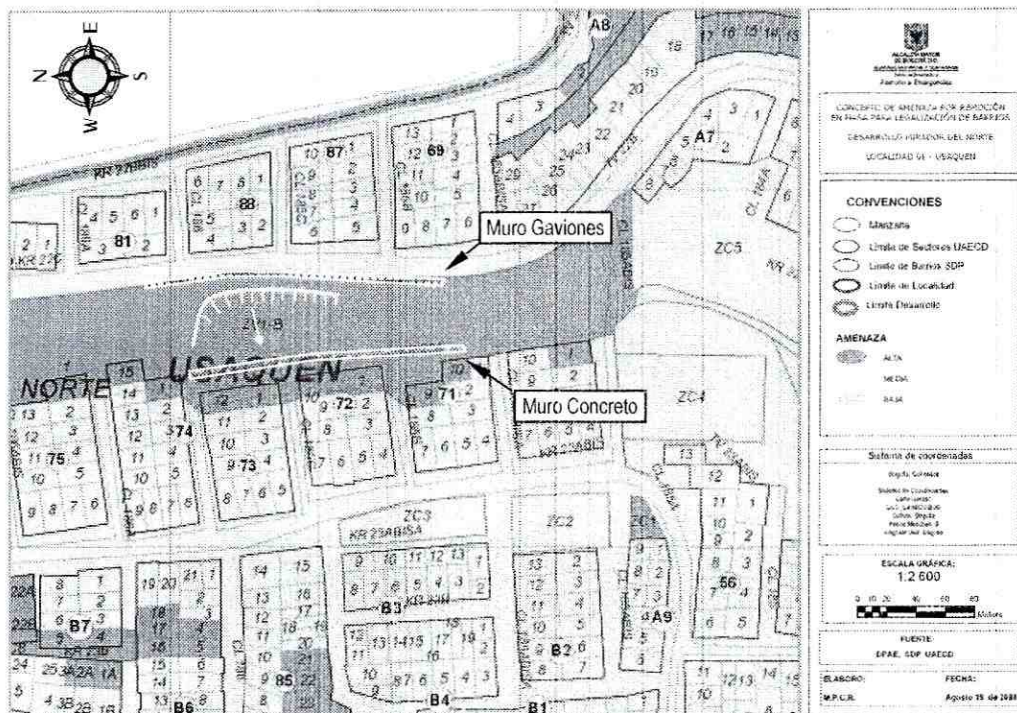
El Desarrollo Mirador del Norte de la Localidad de Usaquén, se encuentra en trámite de legalización por parte de la Secretaría Distrital de Planeación (antiguo Departamento Administrativo de Planeación Distrital – DAPD), para lo cual la Dirección de Prevención y Atención de Emergencias – DPAAE, emitió el Concepto Técnico de Riesgo CT-5316 del 14 de agosto del 2008, en el cual se establece que el sector ubicado en la Calle 186 con Carrera 1 Este, presenta una condición de Amenaza Alta por Fenómenos de Remoción en Masa (Figura 1).

Figura 1. Localización y condición de amenaza según el CT-5316 del sector ubicado entre la Calle 185 C y Calle 186 y la Carrera 1 y Carrera 1 Este, Desarrollo Mirador del Norte, Localidad de Usaquén

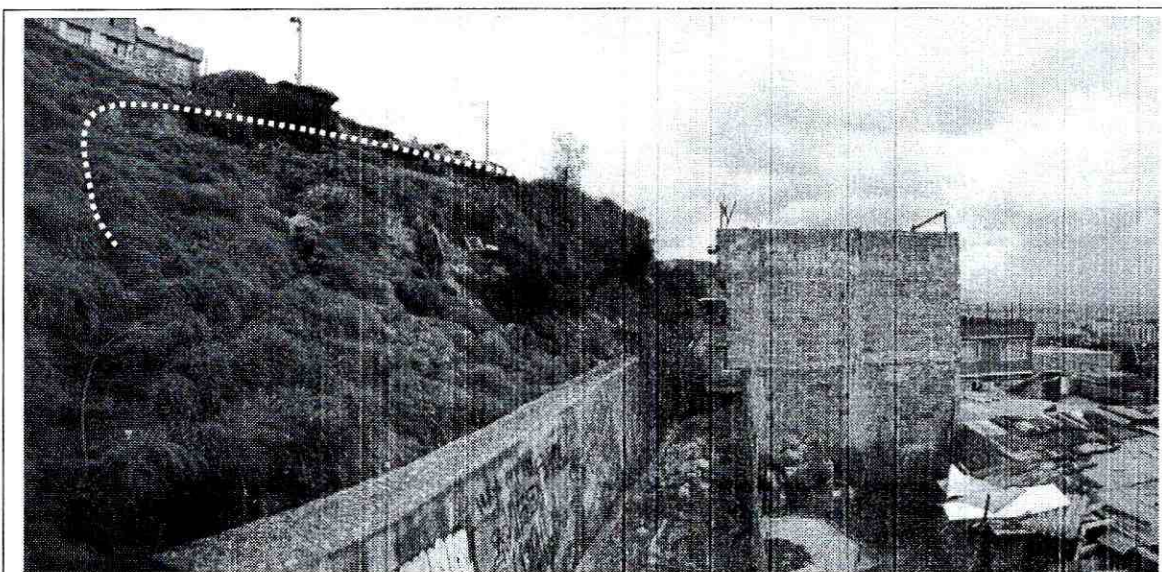
Se presentó el deslizamiento trasnacional de aproximadamente 150 m³ de materiales, predominantemente suelos residuales y suelos orgánicos, desde la parte alta de la zona verde denominada ZV1-B, en inmediaciones de las manzanas 72 y 73 (Calle 185 C y la Calle 186 y la Carrera 1 y Carrera 1 Este) del Desarrollo El Mirador del Norte de la Localidad de Usaquén. El tramo de talud afectado por el proceso de inestabilidad presenta una altura aproximada de 10,0 m, una longitud cercana a los 40,0 m y una inclinación superior a los 45° (**Fotografías 1 y 2**).

Fotografía 1. Vista general desde el costado norte del proceso de inestabilidad que se presentó en la Zona Verde ZV1-B, entre las Calles 185 C y 186, entre las Carreras 1 y 1 Este, Desarrollo El Mirador del Norte de la Localidad de Usaquén.

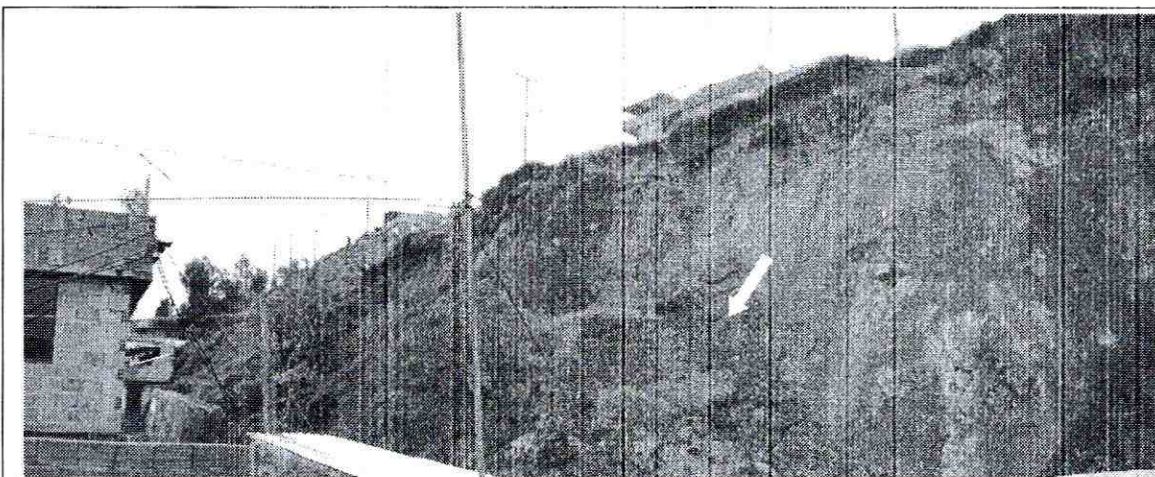
Fotografía 2. Vista desde el costado sur del proceso de inestabilidad ocurrido en el Desarrollo El Mirador del Norte. Se observan los materiales deslizados que quedaron en la parte media del talud.

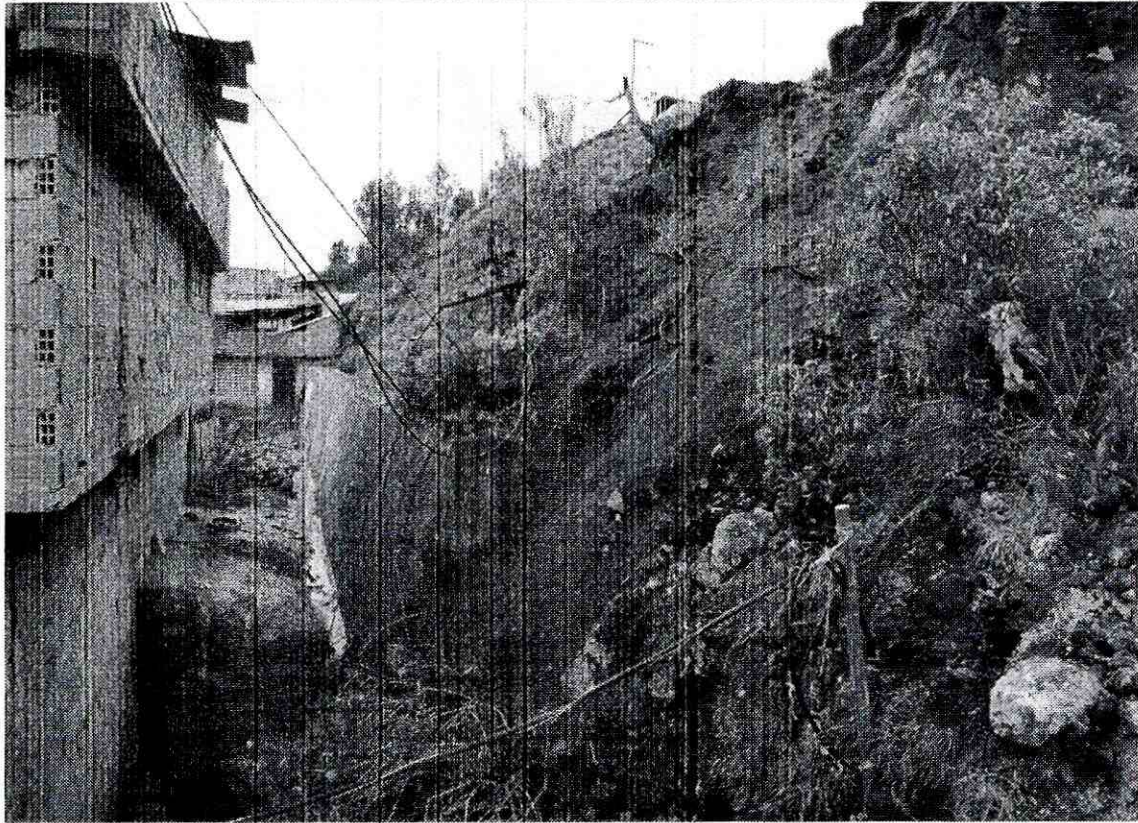
Parte del material desprendido por el proceso de inestabilidad quedó suspendido en la parte media de la ladera, y parte de éste se depositó hacia la pata del talud, siendo contenido casi en su totalidad por el muro de en concreto ciclópeo existente en este sector, aunque un volumen de aproximadamente 10,0 m³ sobrepasó dicho muro en el costado norte de la Calle 185 C sin causar afectación en la vía. El proceso de inestabilidad tampoco causó afectación a las viviendas localizadas en la parte baja (**Fotografía 3**).

Fotografía 3. Vista general de la pata del talud en que se presentó el proceso de inestabilidad. Parte de los materiales deslizados fueron contenidos por el muro de concreto localizado en la parte baja. Nótese que no hay afectación en las viviendas del lugar por acumulación ni impacto de materiales. También se observan las mangueras utilizadas como red de acueducto.

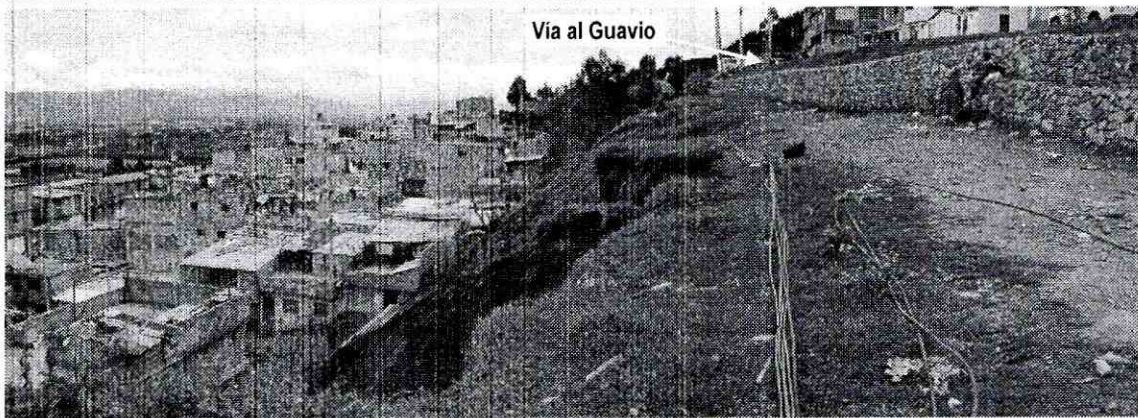
En la parte alta del talud afectado se localiza un muro en gaviones construido a comienzos del año 2010 por la UAERMV en convenio interadministrativo con la Alcaldía Local de Usaquén, el cual no sufrió afectación por efecto del proceso de inestabilidad. Dicho muro fue construido como medida de estabilización a la vía al Guavio, localizada en la parte alta de la zona verde (**Fotografía 4**).

Fotografía 4. Muro de gaviones localizados en la parte alta del sector inestable, construido por la UAERMV como medida de estabilización de la vía al Guavio. Se observa la corona del deslizamiento.

- La estabilidad y funcionalidad del muro de gaviones localizado en la parte alta de la zona verde ZV1-B, ubicada entre las Calles 185 C y 186, y las Carreras 1 y 1 Este, Desarrollo El Mirador del Norte, Localidad de Usaquén, no presentan afectación por el deslizamiento traslacional ocurrida en dicho sector.

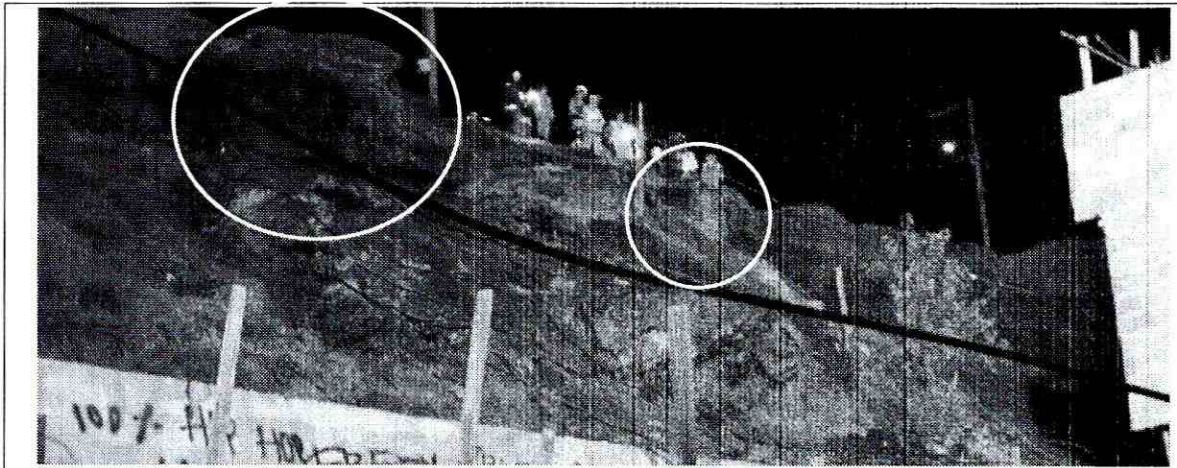
Adicionalmente, el escarpe del deslizamiento dejó al descubierto dos de los tres dados de concreto reforzado de 1,0 y 2,0 m³, que de acuerdo con información suministrada por los residentes del sector, fueron construidos para instalar iluminación navideña en años anteriores. Debido a la posibilidad de afectación sobre las viviendas localizadas en la parte baja del talud ante el colapso súbito de dichos bloques, éstos fueron retirados de manera controlada por personal de la DPAE y la Defensa Civil, y para lo cual se realizó la evacuación temporal y preventiva de dichas viviendas mientras se realizaron las labores (**Fotografía 5**).

Fotografía 5. Vista general de los bloques de concreto dejados al descubierto por el escarpe del deslizamiento, los cuales fueron retirados de manera controlada por personal de la DPAE y la Defensa Civil.

- Retiro controlado de dos bloques de concreto que quedaron expuestos en la corona del deslizamiento el día 19 de julio de 2010 en horas de la noche, con apoyo de personal de la DPAE y Defensa Civil.
- Retiro controlado de un bloque de concreto de la corona del talud el día 22 de julio de 2010, con apoyo de los vigías ambientales de la localidad, así como con personal y maquinaria de la UAERMV.
- Retiro controlado de los materiales sueltos que quedaron dispuestos a la largo de la pendiente del talud, con apoyo de los vigías ambientales de la localidad.
- Reparación del tramo de fachada del predio de la Cll. 185 C No. 1 -11, que resultó afectado por el impacto de uno de los bloques de concreto que se retiraron de la corona del deslizamiento. Dicha reparación fue realizada por el grupo de vigías ambientales de la localidad.

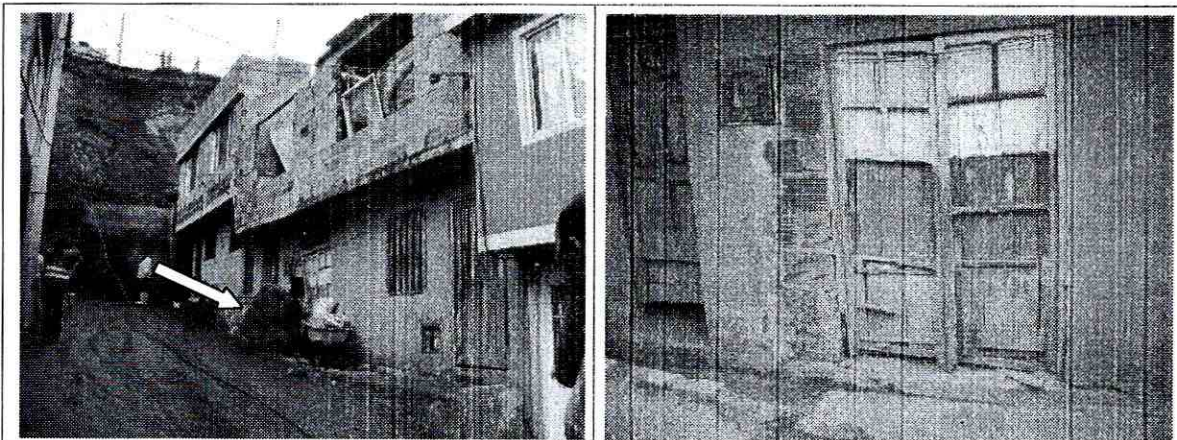
Durante estas actividades de retiro controlado de los dados de concreto de la parte alta del talud, uno de éstos, el dado central de aproximadamente 1,0 m³, impactó la vivienda ubicada en la Cll. 185 C No. 1 – 11, causando el colapso parcial del muro de fachada del primer nivel, pero sin afectar a sus residentes pues éstos se encontraban evacuados temporalmente (**Fotografía 6**). Una vez terminadas las actividades, la vivienda fue reparada por el grupo de vigías ambientales de la localidad (**fotografía 7**).

Fotografías 6 y 7. Predio ubicado en la Cl. 185 C No. 1 – 11, afectado parcialmente por el impacto de uno de los bloques de concreto que se localizaba en la parte alta del escarpe del deslizamiento (izquierda). El muro parcialmente colapsado fue reparado por los vigías ambientales de la localidad (derecha).

- La habitabilidad de la vivienda localizada en la Calle 185 C No. 1 – 11, Desarrollo El Mirador del Norte, Localidad de Usaquén, resultó parcialmente comprometida por el impacto de uno de los bloques de concreto que se retiraron de la corona del deslizamiento traslacional ocurrido en la zona verde identificada como ZV1-B, ubicada entre las Calles 185 C y 186, y las Carreras 1 y 1 Este del mencionado desarrollo. La situación fue subsanada por los vigias ambientales de la localidad mediante la reconstrucción del muro parcialmente colapsado.

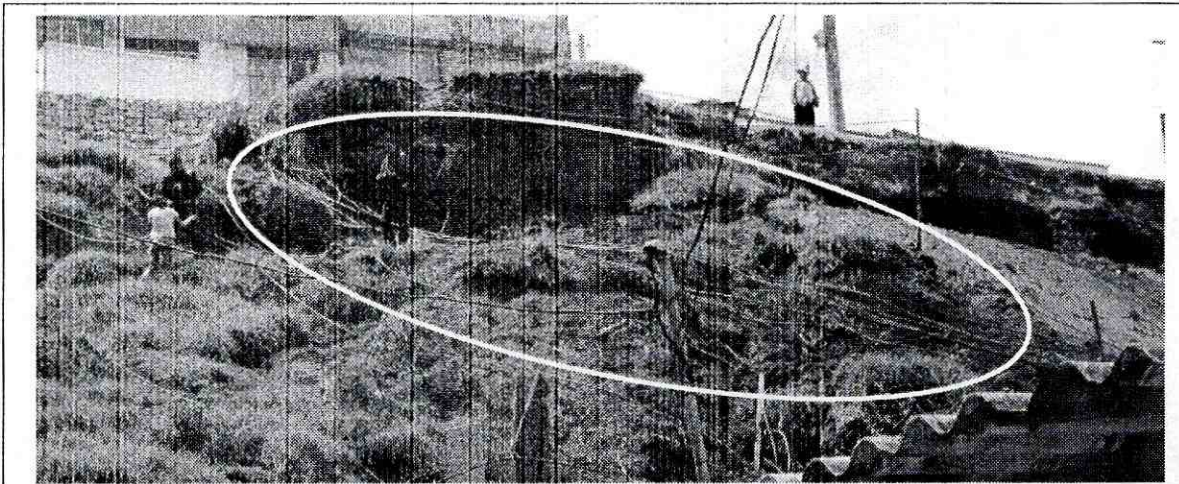
De acuerdo con lo observado en el sitio, el proceso de inestabilidad fue detonado por las fuertes lluvias de los días anteriores, la morfología del terreno y especialmente por el permanente aporte de agua al talud proveniente de las redes

domiciliarias de acueducto conformadas por mangueras que presentan fugas tanto en las uniones como en tramos deteriorados por el uso y su exposición a la intemperie (**Fotografía 8**).

Fotografía 8. Vista general de la red de mangueras que conforman el sistema de acueducto del Desarrollo El Mirador del Norte, el cual genera aporte permanente de agua al talud. Esta se considera que es una de los principales agentes detonantes del proceso de inestabilidad.

- La estabilidad del talud de corte que conforma la zona verde identificada como ZV1-B, ubicada entre las Calles 185 C y 186, y las Carreras 1 y 1 Este, Desarrollo El Mirador del Norte, Localidad de Usaquén, se encuentra parcialmente comprometida debido al deslizamiento traslacional ocurrido el día 18 de julio de 2010, detonado posiblemente por las lluvias de los últimos días, la morfología del terreno y principalmente por la filtración de agua permanente proveniente de la red de mangueras que conforma el sistema de acueducto del sector.

Carrera 1 Este (vía al Guavio), se recomienda a la Empresa de Acueducto y Alcantarillado de Bogotá, desde su competencia, evaluar la viabilidad técnica y económica de construir una red de alcantarillado formal a través de tubería y conexiones domiciliarias, con el fin de suspender definitivamente el flujo de agua a través de las mangueras dispuestas sobre el talud de la zona verde existente en el mencionado sector.
