**DIAGNÓSTICO TÉCNICO DI-4679**  
**SUBDIRECCIÓN DE EMERGENCIAS**  
**COORDINACIÓN DE ASISTENCIA TÉCNICA**  
**EVENTO 106083**

DIRECCIÓN:	Calle 13 A # 81F-13	ÁREA DIRECTA:	0.7 Ha.			
BARRIO:	Andalucía	POBLACIÓN ATENDIDA:	30			
UPZ:	78 - Tintal Norte	FAMILIAS	ADULTOS	30	NIÑOS	0
LOCALIDAD:	8 - Kennedy	PREDIOS EVALUADOS	1			
CHIP	AAA0175BBFZ	DOCUMENTO REMISORIO	CR - 9322

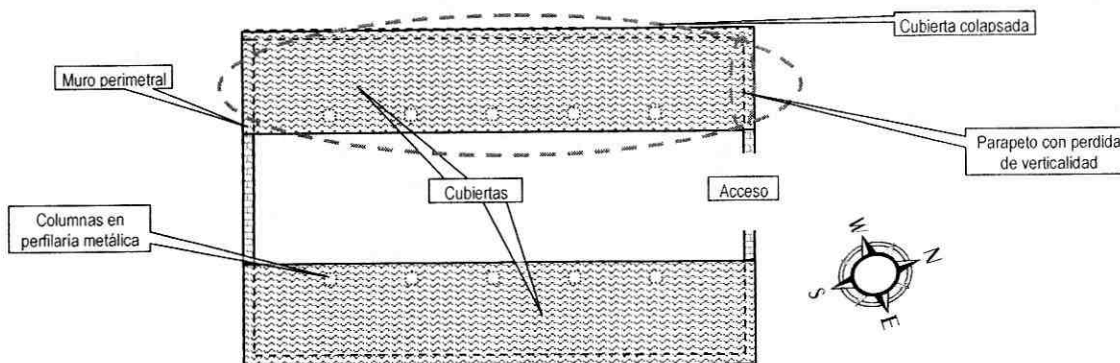
Se presentó el colapso de cerca del 50 % de la cubierta del costado occidental del predio de la Calle 13 A # 81F-13 la cual es una estructura con un área aproximada de 0.2Ha, construida a un (1) agua, con teja de zinc, soportada por cerchas metálica que a su vez descansan sobre una viga en concreto reforzado que corona los muros perimetrales del predio y sobre columnas en perfilaría metálicas ubicadas hacia el interior del predio aproximadamente a cada 10 m. (Figura 2).

En el predio en comento se ubica una fabrica de montaje y reparación de tanques para el transporte de líquidos inflamables; dicho predio tiene un área aproximada de 0.7 Ha., cuenta con un cerramiento en muros de mampostería confinados por columnas y vigas en concreto reforzado y dos cubiertas que ofrecen protección a los costados oriental y occidental del predio.

Figura 1. Esquema de distribución del predio de la Calle 13 A # 81F-13

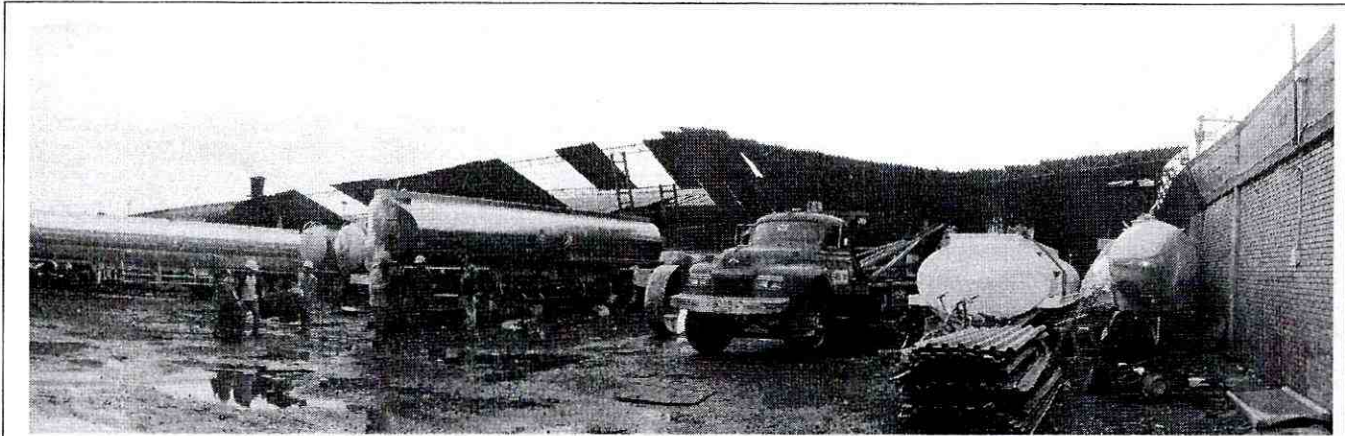
Con el colapso de la cubierta quedaron algunos elementos de la misma inestables tales como tejas, cerchas metálicas y segmentos de muro, los cuales tienen una alta probabilidad de caída hacia el interior del predio Calle 13 A # 81F-13 en el corto plazo.

Entre las posibles causas que generaron el colapso de la cubierta se encuentra la intensa granizada presentada en el sector el 24 de mayo de 2010 que genero un taponamiento de las canales que sirven como sistema de drenaje de la cubierta; situación que ocasiono un acumulamiento del hielo sobre la misma y en consecuencia una sobrecarga.

Fotografía 1. Panorámica del costado occidental del predio de la Calle 13 A # 81F-13 evidencia del colapso parcial de la cubierta del mismo costado

- Al responsable y/o responsables del predio evaluado, realizar el desmonte controlado del resto de estructura de cubierta y/o de los elementos inestables de la misma, a fin de mitigar la condición de riesgo existente en el predio de la Calle 13 A # 81F-13.

- Al responsable y/o responsables del predio en comento, se les recomienda en el caso de querer realizar la rehabilitación de la cubierta, adelantar dichas acciones con el apoyo de personal idóneo, realizando los diseños pertinentes donde se consideren adicional a las cargas vivas y muertas de la cubierta, eventuales sobrecargas, como la

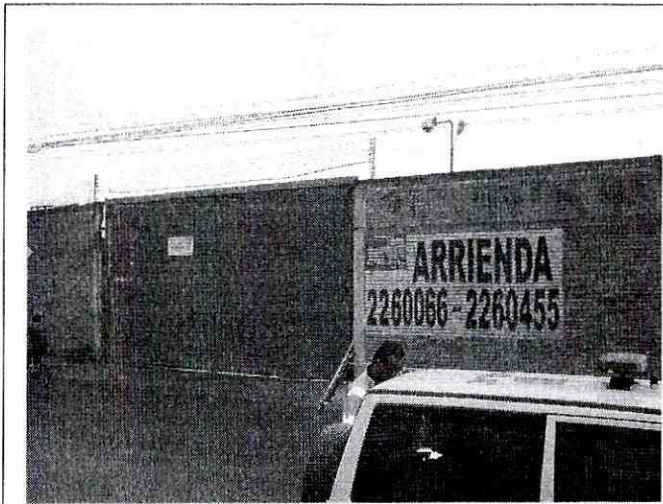
Fotografía 2. Vista frontal del predio, puerta de acceso

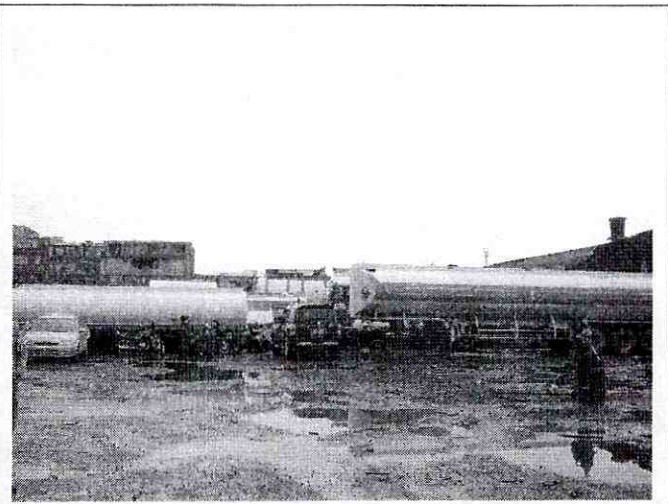
Fotografía 3. Vista general del interior del predio de la Calle 13 A # 81F-13

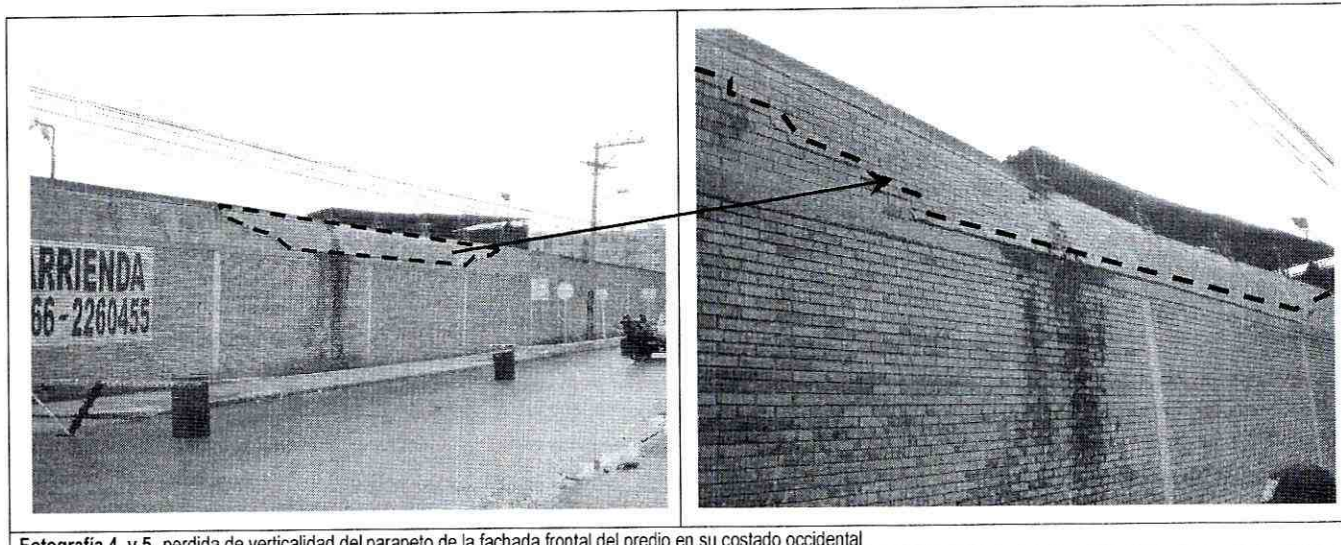
Adicionalmente, a causa del colapso de la cubierta, se presentó la pérdida de verticalidad del parapeto de la fachada frontal del predio en su costado occidental, evidenciando una inclinación de aproximadamente 20° hacia el interior del predio.

Fotografía 4. y 5. pérdida de verticalidad del parapeto de la fachada frontal del predio en su costado occidental

- Mantener Restricción parcial de uso del costado occidental del predio de la Calle 13 A # 81F-13, además de no permitir el ingreso de personas a dicha zona, hasta tanto se garanticen condiciones de seguridad en el área afectada.

- Al responsable y/o responsables del predio de la a Calle 13 A # 81F-13, se le recomienda en el caso de no existir restricciones y/o condicionamientos al uso del suelo para el predio en comento, establecer la capacidad y desempeño tanto de la estructura de cubierta del costado occidental como del muro de cerramiento del costado sobre el que se apoyaba dicha cubierta, para lo cual es necesario adelantar un estudio detallado de vulnerabilidad estructural, el cual permita establecer la capacidad y el grado de desempeño de dichas estructuras; dicho estudio debe determinar el tipo de intervención a implementar en el muro y la cubierta en cemento para llevarlos a los niveles de seguridad requeridos, teniendo en cuenta las advertencias señaladas en el presente diagnostico. Este estudio debe ser adelantado por el responsable del predio, con el propósito de garantizar durante la vida útil del mismo, las condiciones adecuadas para su uso.
