DIAGNÓSTICO TÉCNICO No. 4680
SUBDIRECCIÓN DE EMERGENCIAS
COORDINACIÓN DE ASISTENCIA TÉCNICA
(Radicado FOPAE2010ER9213)

DIRECCIÓN:	Carrera 17H Este No. 30-23 Sur Mz-21(3) – Lote 4	ÁREA DIRECTA:	100 m ²				
BARRIO:	Desarrollo Corinto	POBLACIÓN ATENDIDA:	0				
UPZ:	32 – San Blas	FAMILIAS	0	ADULTOS	0	NIÑOS	0
LOCALIDAD:	04 – San Cristóbal	PREDIOS EVALUADOS	1				
CHIP:		DOCUMENTO REMISORIO	CR-9323

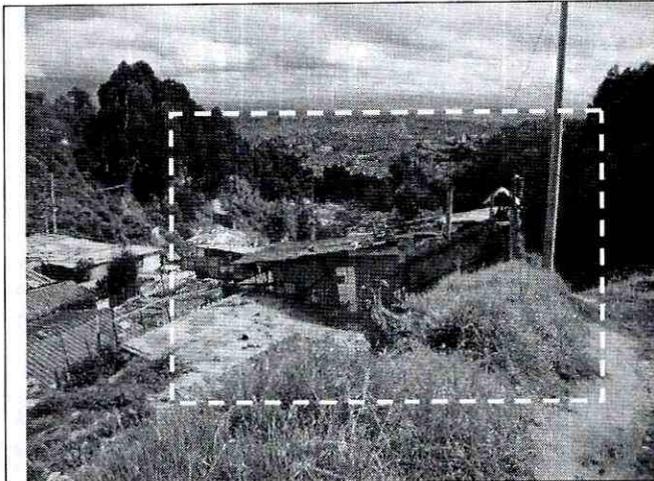
Fotografía No. 1. Vista general del predio de la Carrera 17 H Este No. 30-23 Sur, Manzana 21(3), Lote 4, Desarrollo Corinto de la Localidad de San Cristóbal.

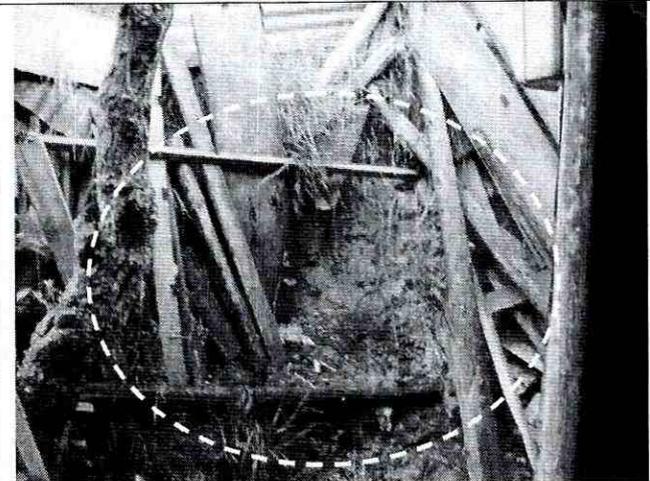
El predio se localiza en la parte media de una ladera de pendiente media $\beta=25^\circ$, en un sector donde ya han sido reasentados varios predios y observando que para el emplazamiento de dicha vivienda, se realizaron taludes de corte y relleno, que no cuentan con medidas de estabilización ni de manejo de aguas superficiales ni subsuperficiales.

Fotografía No. 2. Vista del talud de corte del costado oriental, donde se observaron procesos locales y que han generado afectación en la estructura de la vivienda de la Manzana 21(3), Lote 4, posiblemente por la falta de medidas de estabilización y sistemas para el manejo del drenaje superficial y subsuperficial.

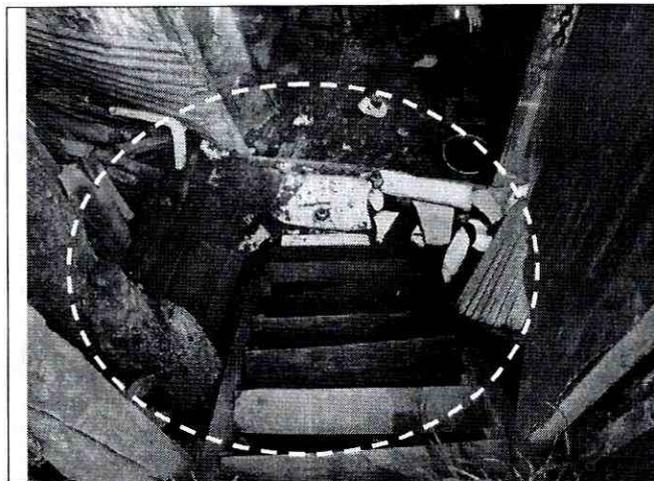
La vivienda presenta pérdida de verticalidad severa, de los elementos verticales de madera que componen la estructura de la misma, debido probablemente a sus deficiencias constructivas referentes a la carencia de un apoyo adecuado para los elementos verticales de madera sobre el terreno, carencia de diagonales o elementos de arriostamiento para restringir los desplazamientos horizontales del entrepiso y deficientes amarres en las uniones entre los elementos de madera verticales y horizontales. Adicionalmente se observa deterioro severo en los elementos de madera que componen la estructura de la vivienda, generados por la acción de la humedad, unido con los procesos de desconfinamiento de los taludes de corte y relleno entre predios privados, así mismo es evidente que se presenta infiltración del flujo subsuperficial y de la escorrentía especialmente durante las fuertes precipitaciones lo que conlleva a deteriorar más las condiciones de estabilidad del sector y de la vivienda, razón por la cual pueden presentarse el colapso parcial o total de la vivienda en el corto plazo ante cargas normales de servicio, comprometiendo su habitabilidad y estabilidad.

Fotografía No. 3. Acceso al predio de la Carrera 17 H Este No. 30-23 Sur, Manzana 21(3), Lote 4, Desarrollo Corinto de la Localidad de San Cristóbal, se observa el deterioro severo de los elementos que componen la estructura de la vivienda y la humedad generalizada en la misma.

#	NOMBRE	DIRECCIÓN	TELÉFONO	P	A	N	DAÑOS EN EDIFICACIÓN
1	Sandra Milena Osorio Sánchez / Milena Tovar	Carrera 17H Este No. 30-23 Sur Manzana 21(3) – Lote 4		0	0	0	Pérdida de verticalidad y deterioro severo de los elementos de madera que componen la estructura de la vivienda, debido probablemente a sus deficiencias constructivas y por la acción de la humedad, así como por los procesos locales identificados.

- Evacuar definitivamente e incluir con prioridad Técnica uno (1), en el Programa de Reasentamiento de Familias Localizadas en Zonas de Alto Riesgo No Mitigable por Procesos de Remoción en Masa, el predio emplazado en la Carrera 17H Este No. 30-23 Sur, Manzana 21(3) – Lote 4, en el Desarrollo Corinto de la Localidad de San Cristóbal.

- Una vez se haya terminado el proceso de evacuación y/o reasentamiento de esta familia, se recomienda demoler la vivienda, retirar los escombros y, en cumplimiento del Artículo 140 del Decreto 190/2004, aislar y señalizar mediante vallas informativas el lote a fin de evitar que el predio sea ocupado nuevamente, e incorporarlo al inventario distrital de los predios desocupados en desarrollo del proceso de reasentamiento por alto riesgo, para su control y manejo por parte de las entidades correspondientes.

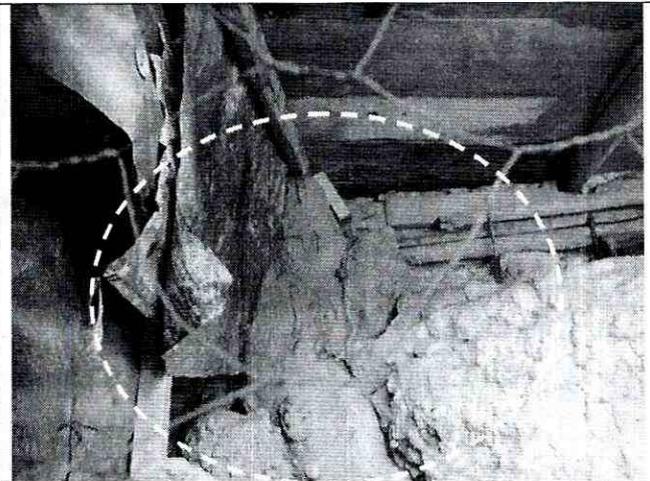
En el predio se emplaza una vivienda de un (1) nivel, sujeta al perfil de la pendiente y construida en madera, material de recuperación y laminas de zinc, piso en suelo afirmado cubierto por madera y cubierta liviana en plástico y teja en lamina de zinc, apoyada sobre durmientes de madera que reposan directamente sobre los muros divisorios y de cerramiento, para el emplazamiento de la vivienda se realizaron taludes de corte, observando hacia la parte frontal (costado oriental) del predio un talud de aproximadamente 2.0 metros de altura por 5 metros de longitud y de tendencia vertical, talud que presenta procesos de erosión diferencial y desprendimientos de suelos, asociados a la falta de medidas de estabilización y al inadecuado manejo de las aguas servidas y de escorrentía. Así mismo hacia la parte posterior (costado occidental) del predio, la vivienda esta soportada por elementos verticales tipo palafito.

Fotografía No. 4. Parte posterior del predio, donde la vivienda esta soportada por elementos verticales tipo palafito, se observa el desconfinamiento del talud.
