DIAGNÓSTICO TÉCNICO No. DI-4682
SUBDIRECCIÓN DE EMERGENCIAS
COORDINACIÓN DE ASISTENCIA TÉCNICA
RADICADO FOPAE 2010ER9959

ATENDIÓ: VICTOR MANUEL HEWITT VALBUENA				SOLICITÓ:					
COE:	21	MOVIL:	21	LUIS FERNANDO RIVEROS Administrador Edificio Santa Cruz de la Palma					
FECHA:	29 de julio de 2010	HORA:	11:50 a.m.	Vigencia: Hasta tanto se modifiquen significativamente las condiciones del sector					
DIRECCIÓN:	- Calle 142 No. 17A-06			ÁREA DIRECTA:	790 m ²				
BARRIO:	Los Cedritos			POBLACIÓN ATENDIDA:	115				
UPZ:	13 - Los Cedros			FAMILIAS	42	ADULTOS	70	NIÑOS	45
LOCALIDAD:	1 - Usaquén			PREDIOS EVALUADOS	1				
CHIP	- AAA0155HTNX			DOCUMENTO REMISORIO	CR-9337

Se presenta rotura de una plaqueta o loseta superior de la losa de entepiso que conforma el espacio del parqueadero del primer nivel del edificio Santa Cruz de la Palma.

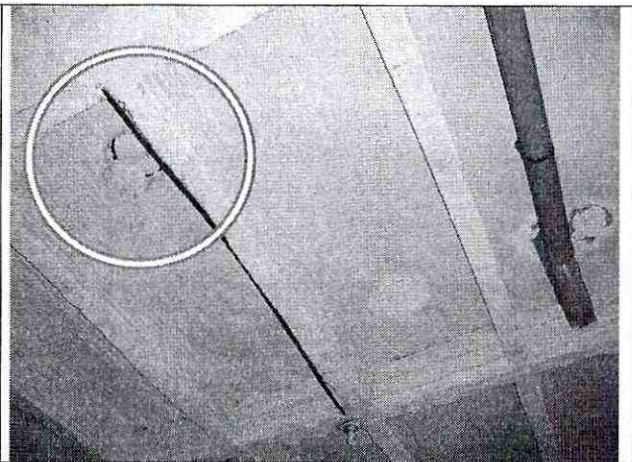
Foto 2. Tipología del entrepiso que conforma el primer nivel del edificio (vista inferior), y ubicación del hueco.

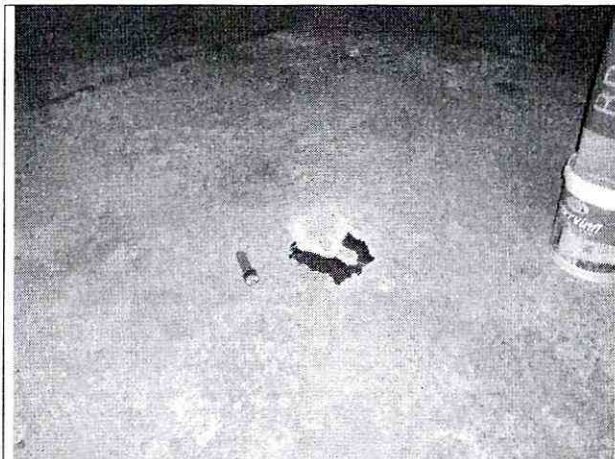
Durante la visita se observó la rotura de una de las plaquetas o losetas superiores de la losa de entepiso que conforma el primer nivel, localizada hacia el costado norte en la zona de tránsito de los vehiculos hacia sus espacios de parqueo; dicho elemento exhibe un hueco de aproximadamente 35 cm de diámetro promedio, localizado hacia la zona central de la loseta (Fotografías 2 y 3). De acuerdo con lo descrito por los responsables del edificio, los fragmentos de concreto de la loseta han venido cayendo al sótano generando la posibilidad de daños a los vehiculos así como con posibilidad de afectación en la

La inspección visual de la loseta permitió determinar que el espesor de la misma es muy reducido, posiblemente sin alcanzar los 45 mm de espesor mínimo exigido tanto en la normativa vigente en la época en la que se ejecutó el diseño y la construcción del edificio (Ley 400 de 1997 - Decreto 33 de 1998 - Norma Colombiana de Diseño y Construcción Sismo Resistente NSR-98) como en la vigente en la actualidad (Decreto No. 926 de 2010, Reglamento Colombiano de Construcción Sismo Resistente NSR-10). La anterior situación, en combinación con la carencia de acabados sobre la cara superior de las losetas que permitan una distribución de la carga transmitida por las llantas de los vehículos en un área mayor, y los frecuentes ciclos de carga y descarga que supone el tránsito de los vehículos, deja a las losetas en una situación de alta susceptibilidad frente a los momentos y las fuerzas cortantes que dichas cargas móviles imponen.

Foto 3. Hueco en la losa de entrepiso que conforma el primer nivel del edificio, zona de parqueaderos. Compárese el tamaño del hueco con el de la linterna ubicada a su lado izquierdo.

- A la administración y copropietarios del edificio Santa Cruz de la Palma, emplazado en el predio de la Calle 142 No. 17A-06, y como medida inmediata para la mitigación del riesgo generado por el hueco que afecta una de las losetas del entresuelo del primer nivel, realizar la señalización y aislamiento de la zona afectada por el hueco, con el propósito de evitar el paso de vehículos por sobre la totalidad de la loseta afectada. De igual manera, contemplar la posibilidad de colocar y asegurar una superficie dura y rígida sobre el hueco para evitar que se puedan presentar accidentes de personas que transite erróneamente por el sector en el que dicho daño se encuentra.

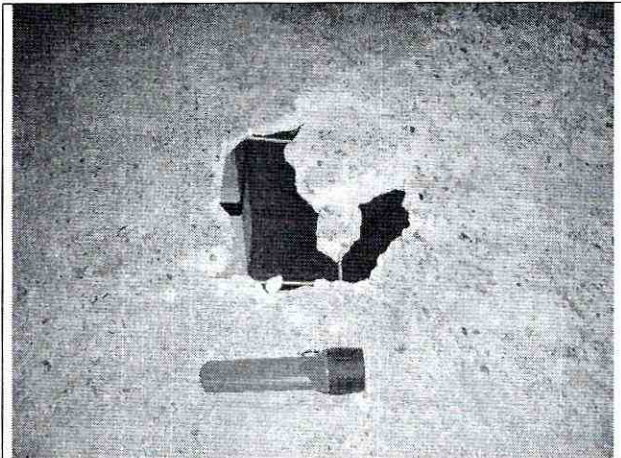
Foto 4. Vista de detalle del hueco en la losa de entripiso que conforma el primer nivel del edificio, zona de parqueaderos.

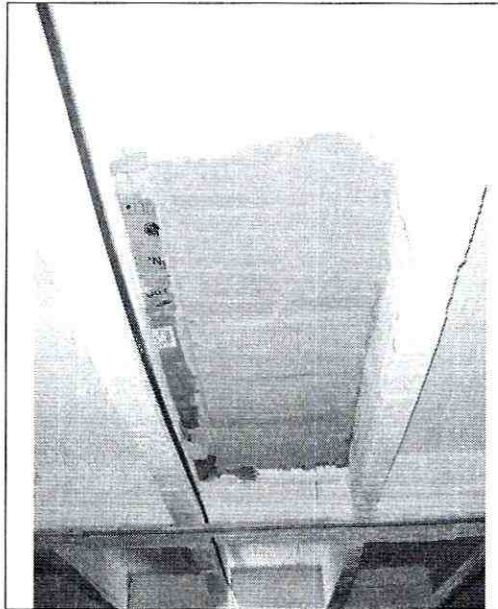
De igual manera, cerca de la loseta afectada por el hueco se apreciaron dos losetas con grandes "parches" de concreto (de cerca de 1 m² de área) en la cara inferior, correspondientes a un aumento parcial del espesor del elemento (Fotografía 5), así como varias losetas más con parches de menores dimensiones; tales arreglos sugieren que en el pasado otras losetas han sufrido afectaciones similares, sugiriendo que las deficiencias de diseño y/o construcción de las losas han sido

Foto 5. Parche en concreto realizado en la cara inferior de una loseta del entripiso.
