DIAGNÓSTICO TÉCNICO No. DI-4685
SUBDIRECCIÓN DE EMERGENCIAS
COORDINACIÓN DE ASISTENCIA TÉCNICA
Evento No. 106342

DIRECCIÓN:	- Carrera 881 Bis No. 58A-56 Sur Comedor Comunitario La Portada	ÁREA DIRECTA:	150 m ²		
BARRIO:	La Portada	POBLACIÓN ATENDIDA:	150		
UPZ:	87 – Tintal Sur	FAMILIAS	60	ADULTOS	80
LOCALIDAD:	7 Bosa	NIÑOS	70		
CHIP	AAA0139ZEEA	PREDIOS EVALUADOS	1		
		DOCUMENTO REMISORIO	CR-9349

En horas de la mañana del 8 de junio de 2010 se presentó el colapso o caída de unas tejas de la cubierta del Comedor Comunitario del barrio La Portada, ubicado en el predio de la Carrera 881 Bis No. 58A-56 Sur, en la Localidad de Bosa. En Comedor Comunal en comento funciona bajo la supervisión de la Secretaría de Integración Social.

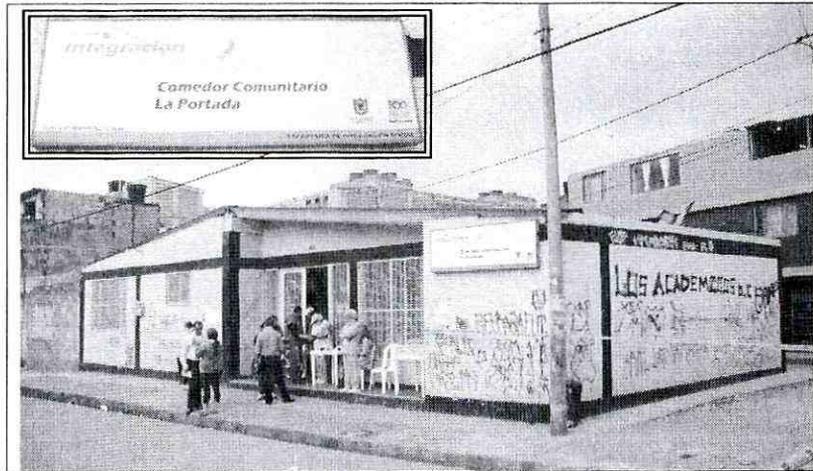
Foto 1. Vista exterior del Comedor Comunitario del barrio La Portada, emplazado en el predio de la Carrera 881 Bis No. 58A-56 Sur.

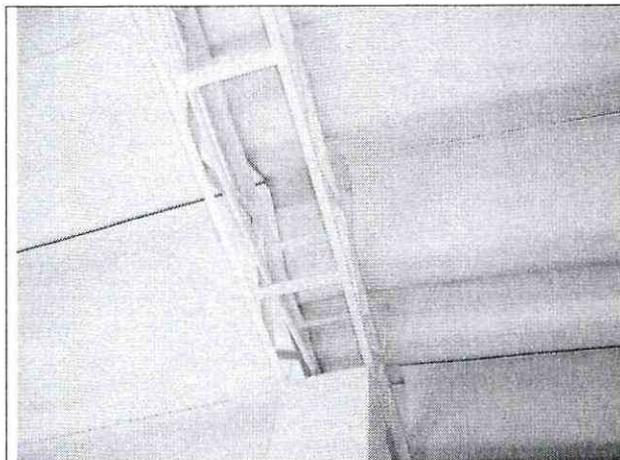
La inspección visual realizada permitió determinar que la longitud de apoyo de las demás tejas del agua occidental sobre la viga en celosía central o de cumbre era extremadamente reducida y que se presentaba riesgo de pérdida del apoyo de dichos elementos (Fotografía 2), condición que podría generar una nueva situación de emergencia. Por lo anterior, se consideró que la estabilidad y la habitabilidad de la totalidad del Comedor Comunitario se encontraban comprometidas en el corto plazo ante cargas normales de servicio.

Foto 2. Apoyo de las tejas de cubierta sobre la viga en celosía de la cumbra. Nótese el apoyo extremadamente reducido de las tejas de la derecha.

- Al responsable y/o responsables del Comedor Comunitario del barrio La Portada de la Localidad de Bosa, emplazado en el predio de la Carrera 88l Bis No. 58A-56 Sur, mantener la evacuación del local hasta tanto se realice el retiro controlado de los escombros generados por el colapso de las tejas y del tubo, y hasta tanto se implementen medidas que garanticen una longitud de apoyo adecuada y segura de las demás tejas sobre la viga central o de cumbrera de la edificación.

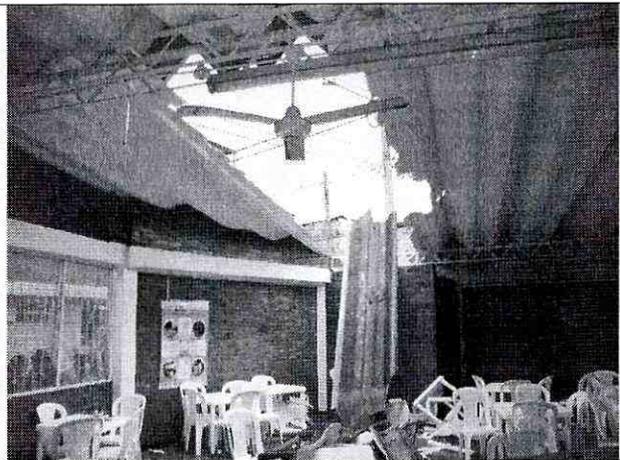
Posiblemente por una falla a nivel de los apoyos del tubo de acero, o por desacople en el punto intermedio de unión del mismo, se presentó la caída del tubo junto con los dos segmentos de teja sobre las personas que a esas horas de la mañana se encontraban consumiendo sus alimentos al interior del Comedor Comunitario (Fotografías 3, 4 y 5); situación que generó heridas a tres menores de edad y daños en algunos muebles ubicados al interior del Comedor, así como un compromiso severo en la funcionalidad del sector suroccidental del Comedor por la presencia de los escombros y del hueco a nivel de la cubierta, cuyo tamaño final fue mayor al de las tejas soportadas por el tubo dado que en la caída se generó también daño a las tejas adyacentes.

Foto 3. Vista del sector del Comedor Comunitario afectado por el colapso o caída de las tejas y el tubo de acero.

- Al responsable y/o responsables del Comedor Comunitario del barrio La Portada de la Localidad de Bosa, emplazado en el predio de la Carrera 88l Bis No. 58A-56 Sur, realizar el retiro controlado de los escombros producto del colapso de las tejas y del tubo, con el apoyo de personal idóneo y con el cumplimiento de estrictas normas de seguridad.

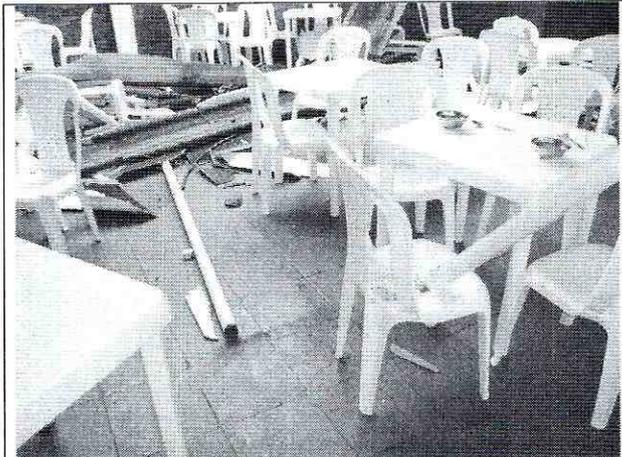
Foto 4. Vista de los dos sectores del tubo, separados entre sí en el punto de acople o unión.

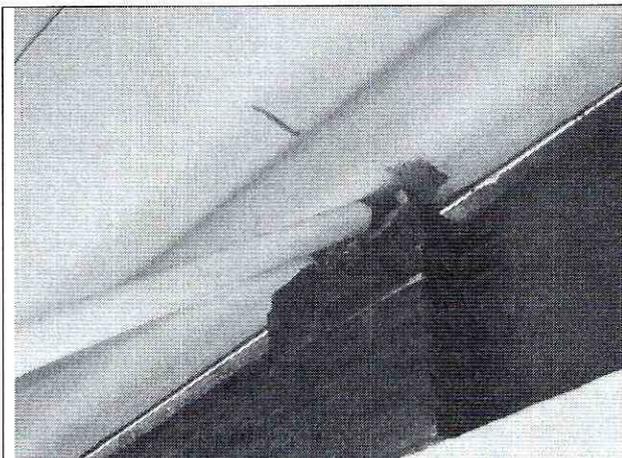
Foto 5. Condición de apoyo de los tubos sobre machones colocados en los sectores laterales de la edificación.
