DIAGNÓSTICO TÉCNICO No. DI-4692
SUBDIRECCIÓN DE EMERGENCIAS
COORDINACIÓN DE ASISTENCIA TÉCNICA
Evento SIRE No. 107206 – Emergencia No. 3063

DIRECCIÓN:	- Edificio Hernando Morales Molina Avenida Carrera 10 No. 14-33	ÁREA DIRECTA:	4265 m ²		
BARRIO:	La Capuchina	POBLACIÓN ATENDIDA:	2500		
UPZ:	93 – Las Nieves	FAMILIAS	2000	ADULTOS	2200
LOCALIDAD:	3 – Santa Fe	PREDIOS EVALUADOS	1	NIÑOS	300
CHIP	- AAA0031FLYX	DOCUMENTO REMISORIO	CR-9370

4. DESCRIPCIÓN Y CAUSAS:

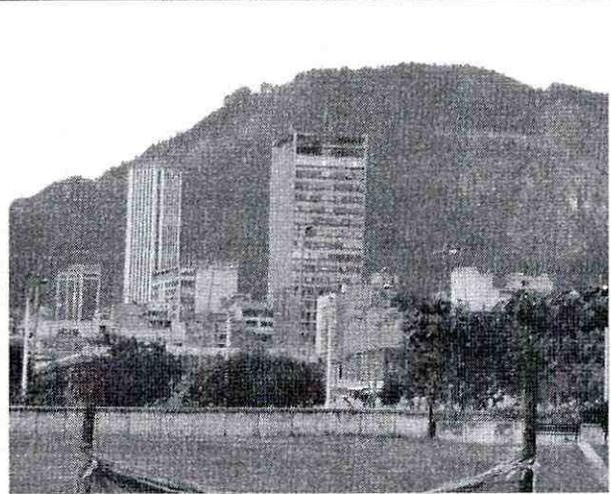
Foto 2. Vista del edificio Hernando Morales Molina desde el parque Tercer Milenio (tomada el 10-ago-2010). Apréciense los dos niveles superiores afectados por la conflagración.

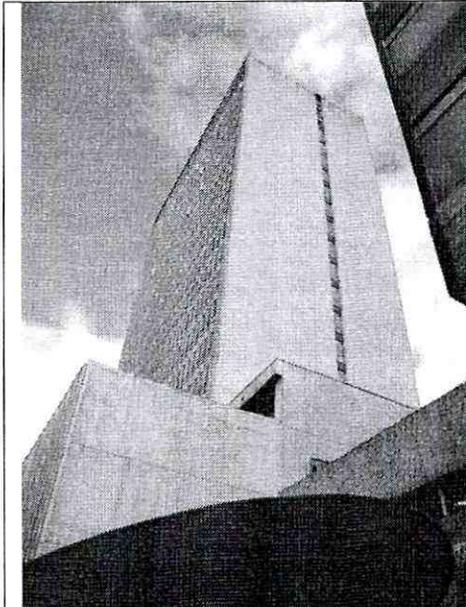
Fotos 3. Costado norte del edificio, sin mayores afectaciones por el incendio.

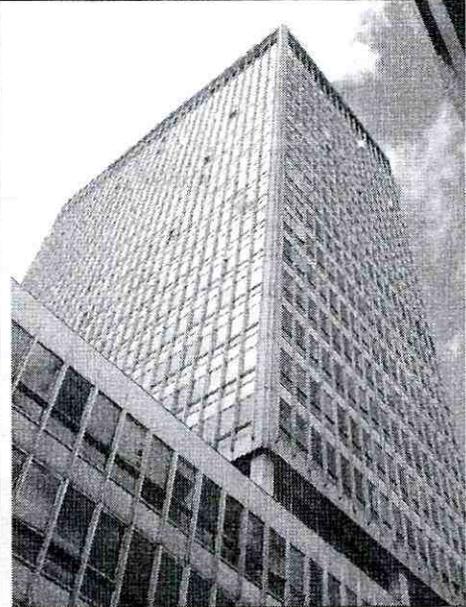
Foto 4. Costados sur y occidental de la torre.

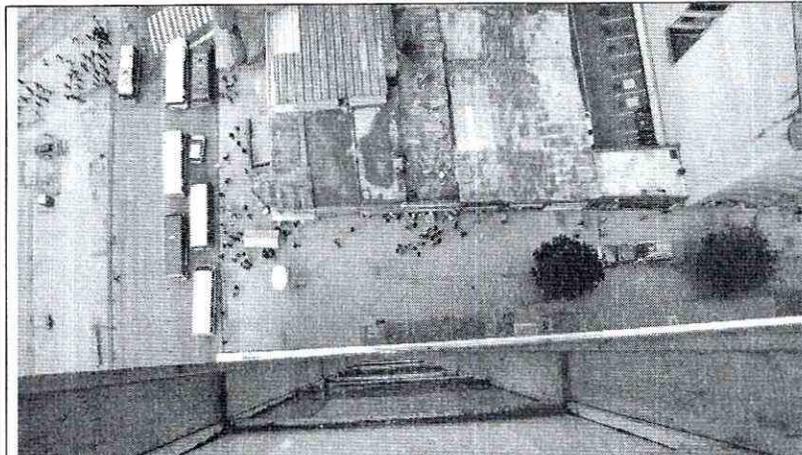
El Complejo Judicial Hernando Morales Molina, localizado en la Avenida Carrera 10 No. 14-33 se encuentra conformado por una edificación con una altura total de veintidós (22) niveles y un sótano, construida hacia el año 1956 (Fotografías 1, 2, 3 y 4). Hasta el nivel 4, incluyendo posiblemente el sótano, la edificación ocupa la totalidad del predio (el cual cuenta con forma irregular), mientras que del nivel 5 hasta su corona, el edificio corresponde a una torre de oficinas de forma en planta rectangular que se ubica sobre el sector oriental del predio, hacia el costado occidental de la Avenida Carrera 10. Todo el complejo judicial se localiza sobre el costado norte de la Calle 14 (Fotografía 5).

Foto 5. Vista superior de la calzada de la Calle 14. La Avenida Carrera 10 está localizada en la parte izquierda de la imagen.

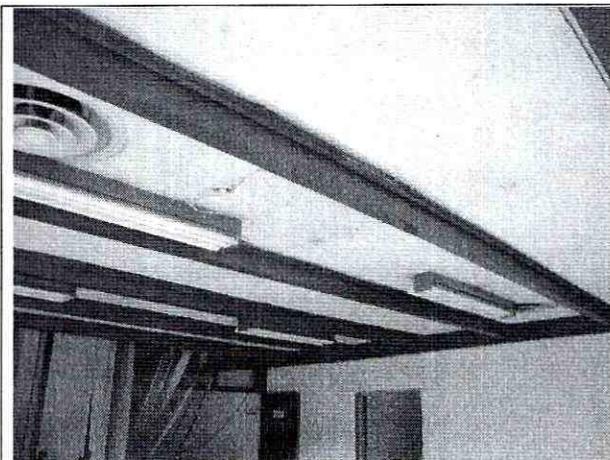
La conflagración del 9 de agosto de 2010 al parecer tuvo su origen en el sector suroccidental del nivel 22 del edificio donde se llevaban a cabo operaciones de corte de componentes de los antiguos equipos de aire acondicionado, y posteriormente las llamas y el calor se esparcieron afectando aproximadamente el 75% del área en planta de dicho nivel, concentrándose hacia el sector sur. Las llamas consumieron la totalidad del entrepiso del auditorio del costado oriental del nivel 22; adicionalmente, se presentó combustión parcial de los elementos de madera que soportaban el cielorraso que coronaba las salas y oficinas del nivel 21, generándose el colapso de gran parte de los mismos. El cielorraso localizado sobre el pasillo central del nivel 21 no colapsó, sin embargo sus elementos de madera si presentaron una deflexión muy severa, incluso algunos de ellos fallaron en su zona central. Es probable que la deflexión y el colapso de dichos sistemas de cielorrasos también se haya presentado por causa de la carga generada por el agua lanzada en el nivel 22 durante las operaciones de extinción de la conflagración, sin embargo dicha situación no fue posible de comprobar con base en la inspección visual (Fotografías 6, 7, 8, 9 10 y 11).

Foto 6. Tipología del cielorraso del nivel 21 del edificio (esquina nororiental, no afectada severamente por el incendio).

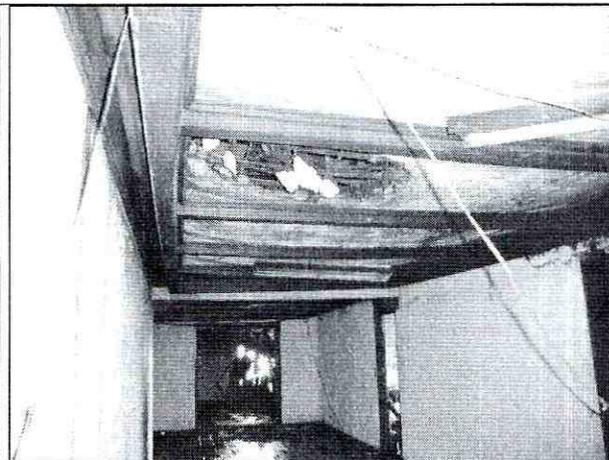
Foto 7. Pasillo central nivel 21. Se presenta deflexión generalizada de los elementos de madera que soportan el cielorraso. Varios de los elementos de madera presentan falla.

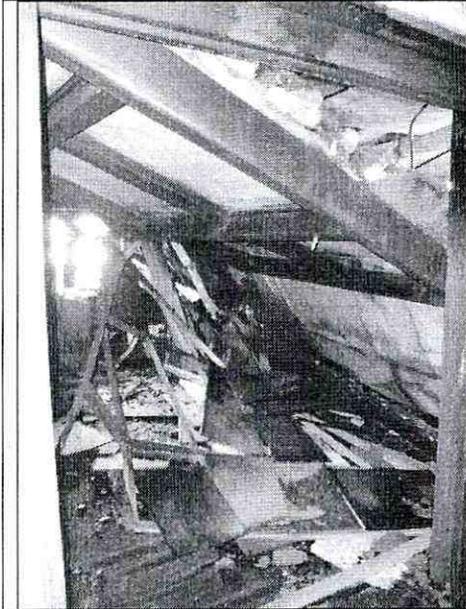
Foto 8. Colapso de cielorraso y entrepiso del auditorio del costado oriental del piso 22 sobre salas de audiencia del nivel 21.

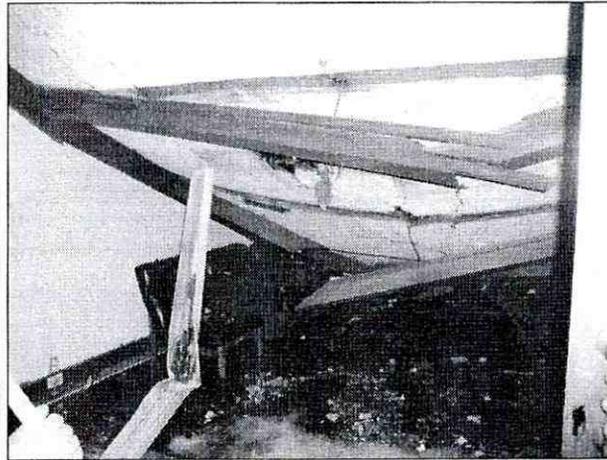
Foto 9. Colapso de cielorraso y entrepiso del auditorio del costado oriental del piso 22 sobre salas de audiencia del nivel 21.

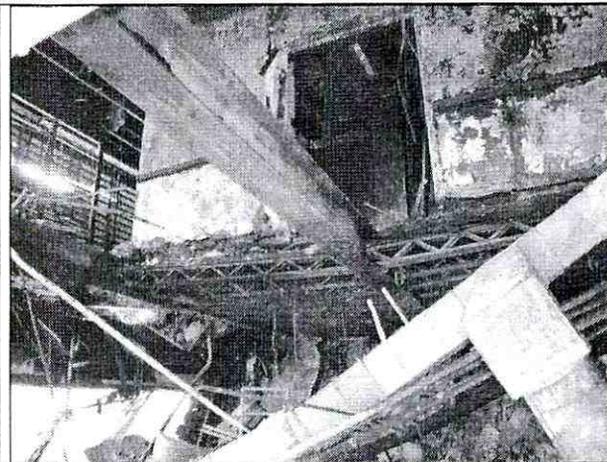
Foto 10. Desaparición total del entrepiso del auditorio; deflexión de elementos de entrepiso en celosía. Sector suroriental de los niveles 21 y 22.

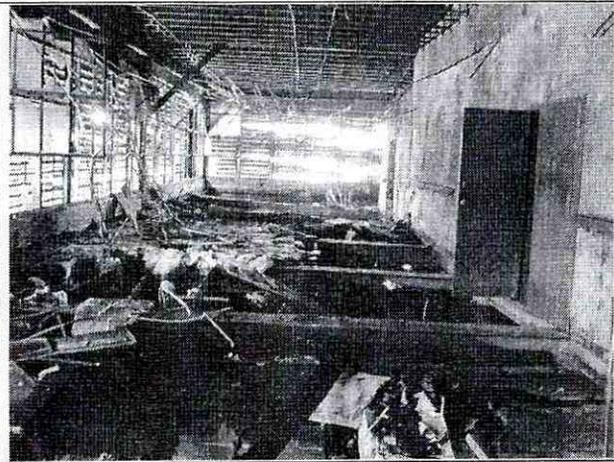
Foto 11. Vista general del lugar donde se ubicaba el auditorio del costado oriental del nivel 22.

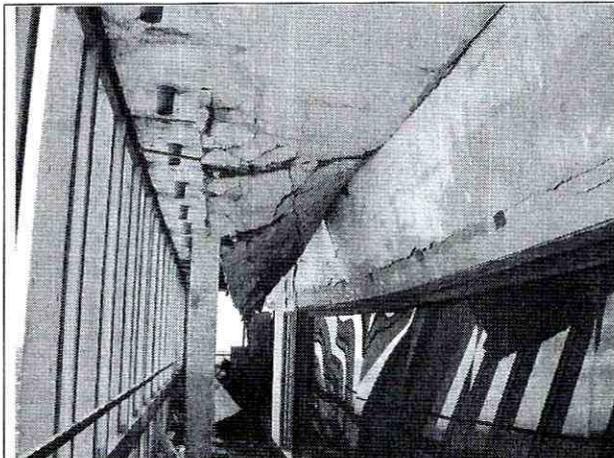
Hacia el costado sur del nivel 21 se apreció el daño en muchos elementos no estructurales de fachada, tales como ventanales, persianas y muros perimetrales en drywall (Fotografía 12). Muchos fragmentos de vidrios y persianas de los ventanales en concreto cayeron sobre la vía de la Calle 14.

Foto 12. Daño generalizado elementos no estructurales costado sur del nivel 21. Se aprecia también la columna metálica del eje central con revestimiento en mortero.

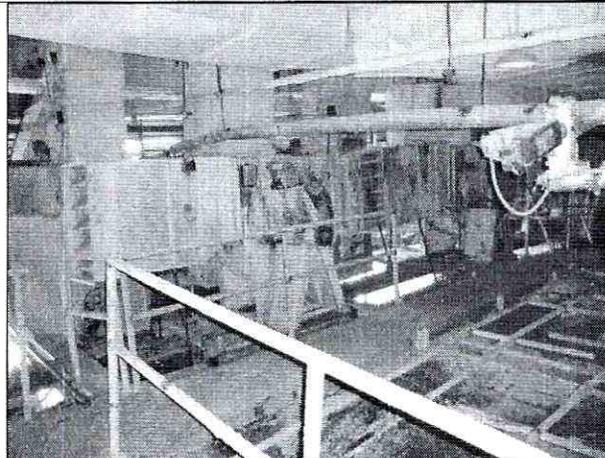
Durante la inspección visual del entrepiso del nivel 22 (Fotografía 13) se observó una gran extensión de daño con muchas vigas y viguetas de acero, tanto de sección I como en celosía con deflexiones en algunos casos severas; algunas de las viguetas presentaban además rotaciones significativas en sus puntos de apoyo sobre las vigas de carga (Fotografías 14 y 151). Tales afectaciones, que se evidenciaron con mayor severidad en la esquina suroccidental del nivel 22, generaron inquietud por el desconocimiento del nivel de compromiso de dichos elementos y de su capacidad real con miras a seguir soportando los antiguos equipos de aire acondicionado. Además de la destrucción total del entrepiso del auditorio del costado oriental, se presentaron deformaciones en las láminas de alfajor del piso de tipología industrial.

Foto 13. Vista general del nivel 22, sector suroccidental, donde se localizaban antiguos equipos de ventilación

- b) Retiro controlado de los escombros, elementos no estructurales y equipos ubicados en los niveles 21 y 22 de la edificación y que se vieron afectados severamente por el incendio, lo cual permita la reducción de cargas y esfuerzos sobre los elementos estructurales de la edificación que presentaron afectación severa por la exposición prolongada a las altas temperaturas.

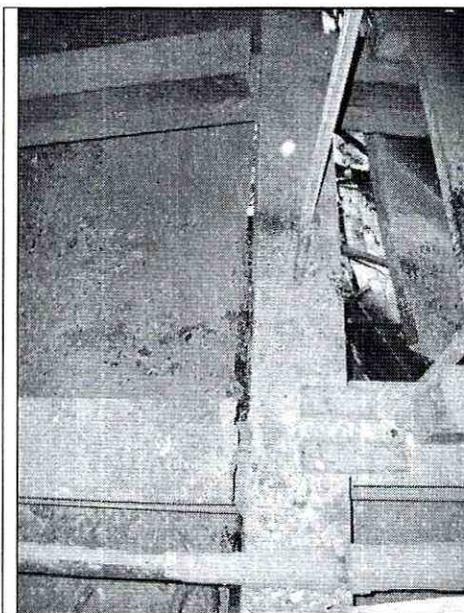
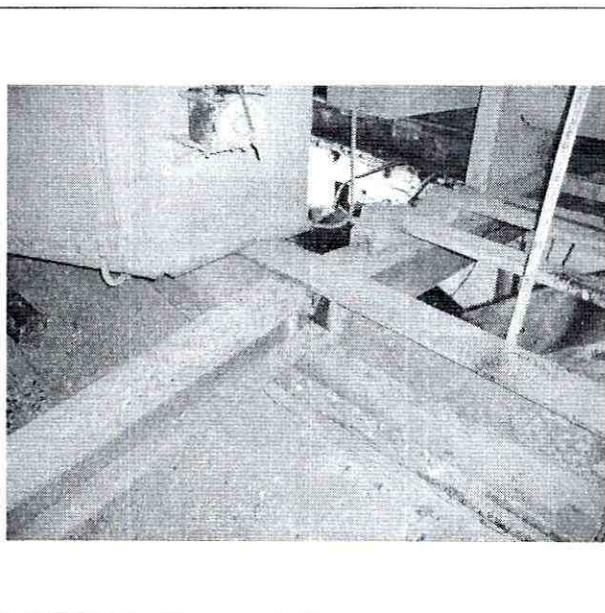
Fotos 14 y 15. Rotación severa del apoyo de viguetas del entrepiso del sector suroccidental del piso 22.

- a) Diseño e implementación de apuntalamiento preventivo del nivel 22 y de la estructura que soporta la losa de cubierta, así como de los niveles inmediatamente inferiores a aquellos en los que se presentaron las mayores afectaciones con ocasión del incendio registrado el día 9 de agosto de 2010, de modo que se prevenga la posibilidad de colapso del entrespacio 22 y de la terraza y se doten los niveles inferiores de la capacidad necesaria para resistir el impacto y la carga estática adicional que se podría presentar ante la posibilidad de colapso de la estructura metálica del nivel 22 junto con la cual caerían también los antiguos equipos de aire acondicionado.

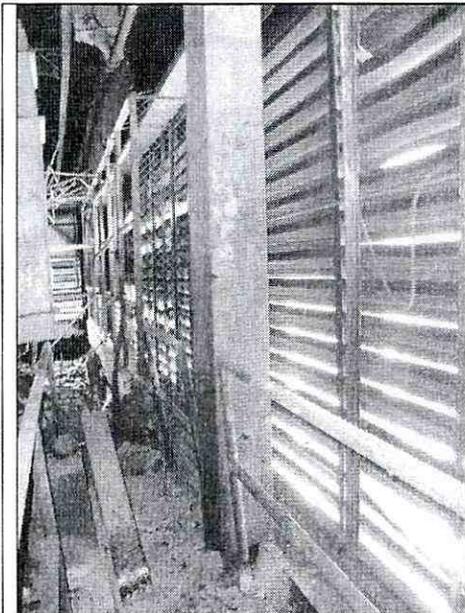
Sobre el costado sur se pudo apreciar la columna del eje central sin revestimiento, que estuvo expuesta por tiempo prolongado a las altas temperaturas (Fotografía 16); si bien el elemento estructural no evidenciaba deformaciones por pandeo, si es muy probable que su resistencia se haya visto afectada. Adicionalmente, en dicho sector se pudo apreciar la rotura de las tuberías de aguas lluvias (Fotografía 17).

Foto 16. Columna del eje central del costado sur, que no presentaba revestimiento.

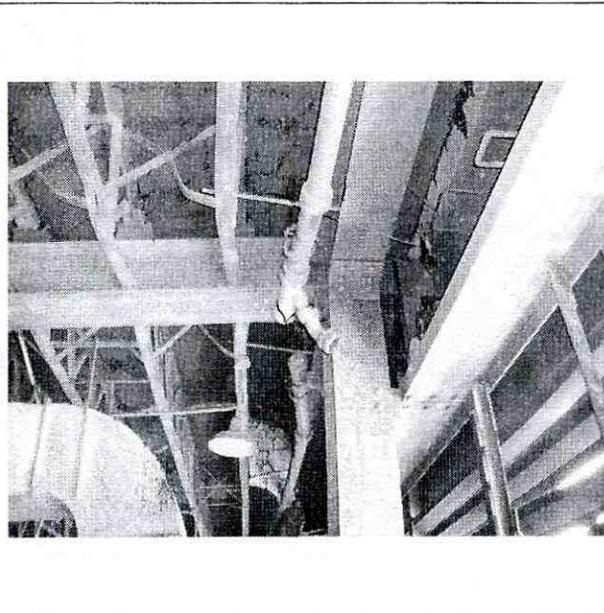
Foto 17. Daño en red de aguas lluvias del costado sur de la edificación.

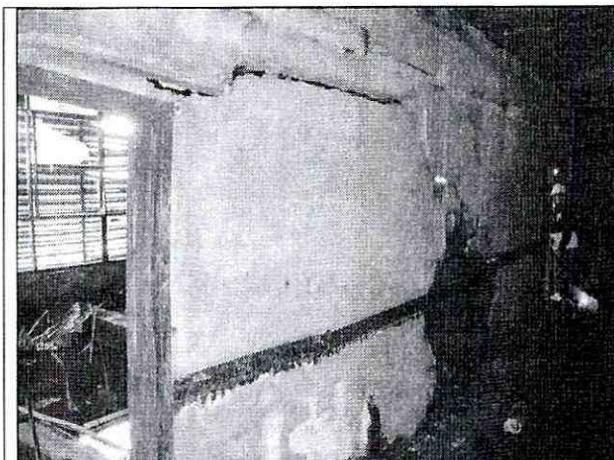
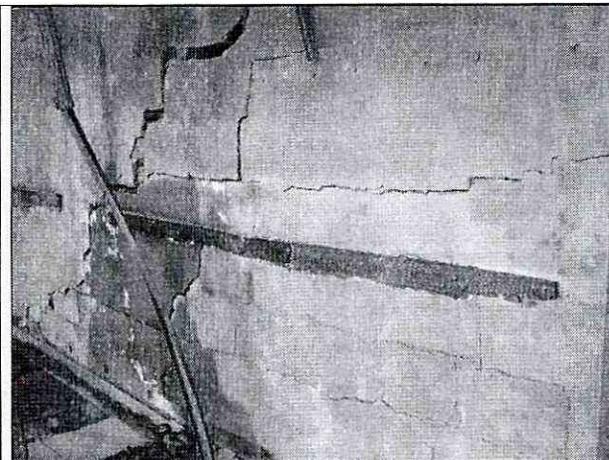
Mención especial merecen los muros divisorios del nivel 22, elementos en mampostería que sufrieron daños severos bien por las ondas de calor y posibles explosiones al interior de la conflagración, así como por la deflexión severa de las vigas sobre las que se apoyan. Muchos de estos muros sufrieron colapsos parciales, mientras que otros quedaron con agrietamientos muy severos con aberturas de hasta 10 cm (Fotografías 18, 19 y 20). Adicionalmente, se apreciaron algunas evidencias de fisuras y filtraciones en el muro del costado sur del tanque de almacenamiento de aguas, si bien no se pudo determinar si tales afectaciones existían con anterioridad al incendio o si se encuentran asociadas a este (Fotografía 21).

Fotos 18 y 19. Agrietamiento severo en muro divisorio del costado sur del auditorio. Izquierda, cara occidental; derecha, cara oriental. El agrietamiento está asociado a una deflexión severa de la viga sobre la que se apoya el muro.

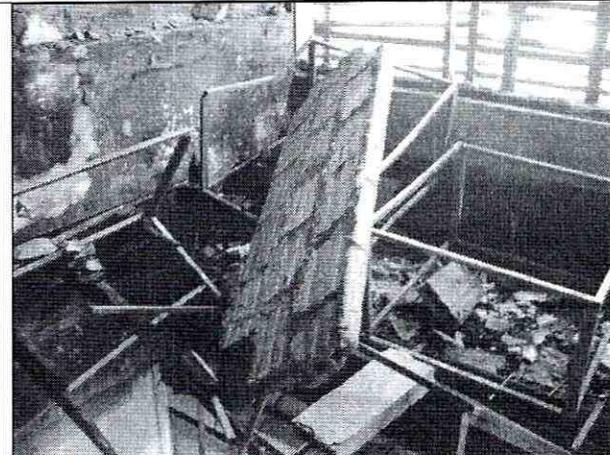
Foto 20. Colapso de muros divisorios en el sector oriental del nivel 22.

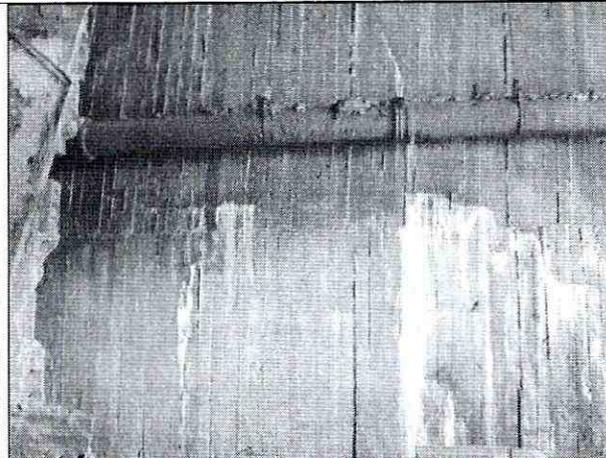
Foto 21. Fisuras y evidencia de filtraciones en la pared del costado sur del tanque de almacenamiento.

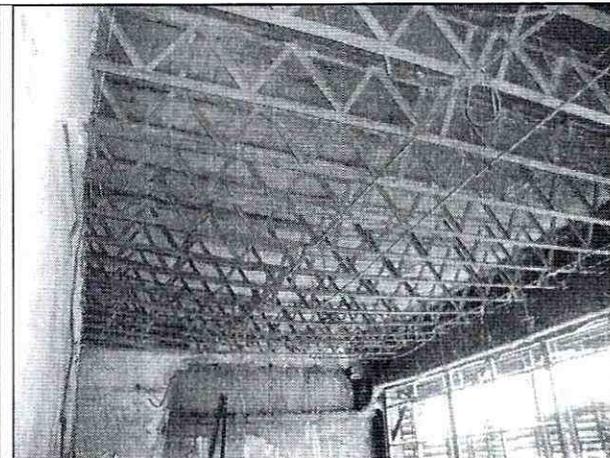
Durante el recorrido por el nivel 22, al mirar los elementos en celosía metálica que conforman la estructura de la losa de cubierta o terraza, se apreciaron deformaciones similares a las vistas en los elementos del entrepiso del nivel 22 (Fotografía 22). Una vez sobre la terraza pudo apreciarse que del total de 8 sectores de losa delimitados perimetralmente por vigas de carga y amarre, 6, a excepción de los dos del costado norte, presentaron deflexiones (Fotografía 24). La situación más

Foto 22. Tipología de la estructura metálica sobre la que se apoya la losa de cubierta (terracea, nivel 23).

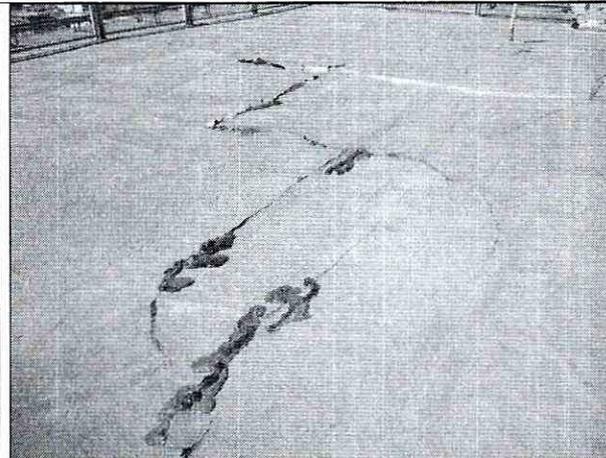
Foto 23. Afloramiento de brea asfáltica, daño en sistema de impermeabilización de la losa de terraza.

- Al responsable y/o los responsables del edificio Hernando Morales Molina, emplazado en la Carrera 10 No. 14-33, implementar de manera inmediata medidas temporales para la captación, manejo y disposición de aguas lluvias a nivel

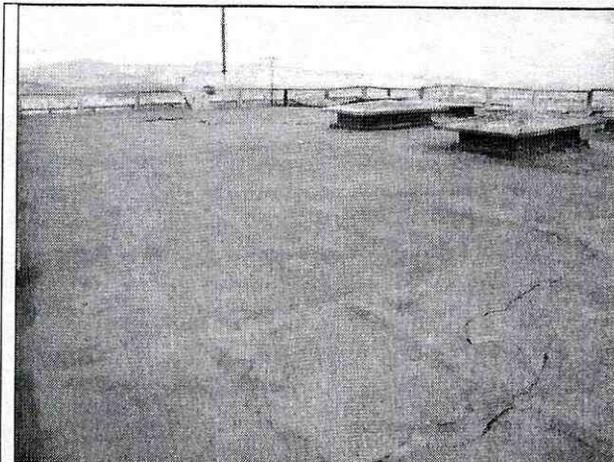
Foto 24. Vista general sector sur de la terraza, cuya losa sufrió deflexiones.

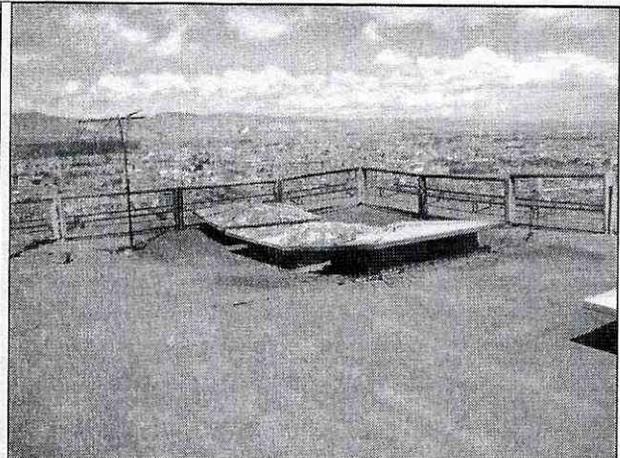
crítica se evidenció en el sector de la esquina suroriental en donde la losa sufrió una deflexión estimada de 80 cm, con plastificación severa de las viguetas en celosía (Fotografía 25). Adicionalmente, tanto por la cara superior como por la cara inferior de la losa se evidenció extrusión de la brea asfáltica a través de fisuras y grietas de poca abertura (Fotografía 23); muy seguramente ante la eventual ocurrencia de lluvias, la losa no podrá evitar el paso de agua a los niveles 22 y 21 (e incluso 20) y por lo tanto, se puede presentar una anegación de dichos niveles, con aumento de peso de algunos materiales con capacidad de absorción (como por ejemplo, cielorrasos del nivel 20). De igual manera, se puede presentar empozamiento de aguas lluvias sobre las zonas de la losa de cubierta que presentan deflexiones, con un almacenamiento de al menos 3 m³ en el sector de la esquina suroccidental en donde la deflexión es más significativa.

Foto 25. Deflexión severa del sector suroccidental de la losa de cubierta o terraza.
