DIAGNÓSTICO TÉCNICO No. DI-4698
SUBDIRECCIÓN DE EMERGENCIAS
COORDINACIÓN DE ASISTENCIA TÉCNICA
RADICADO FOPAE # 2010ER9736 – PQR # 607

REMOCIÓN EN MASA

4. DESCRIPCIÓN Y CAUSAS

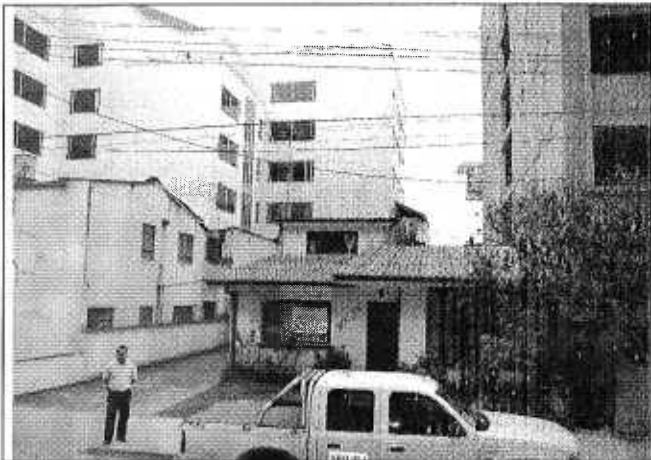
Foto 1. Vista de exterior de la vivienda (unidad frontal) del predio de la Calle 103A No. 11B-54. Al fondo (izq.) el edificio "Latitud 104".

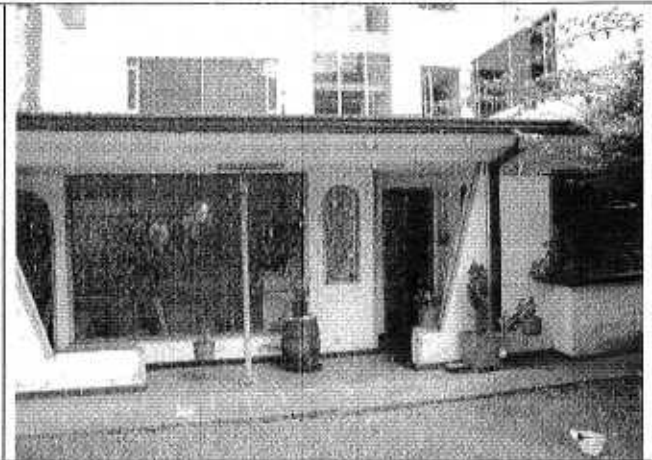
Desde la visita del 6 de noviembre de 2008 se solicitó la evacuación preventiva de la totalidad del predio de la Calle 103A No. 11B-54. Al momento de la visita del 29 de julio de 2010 se apreció que no se habían presentado cambios significativos en las condiciones generales de las dos unidades estructurales, dado que al parecer los niveles de deformación en el terreno se estabilizaron con posterioridad al apuntalamiento, por medio de las losas de entrepiso de sótano y del primer nivel, de las pantallas preexcavadas de los sótanos del proyecto urbanístico "Latitud 104". Sin embargo, a excepción de la presencia de algunos pares metálicos a modo de apuntalamiento (Fotografía 2), no se habían adelantado intervenciones para mitigar el compromiso a nivel de estabilidad estructural y habitabilidad que presentan dichas construcciones, las cuales por su deterioro no brindan condiciones seguras para la ocupación; se destaca que las dos unidades estructurales permanecen deshabitadas.

Foto 2. Vista parcial de la unidad estructural posterior del predio de la Calle 103A No. 11B-54. Apréciase la presencia de algunos elementos de apuntalamiento.

- Al responsable y/o responsables del predio de la Calle 103 No. 11B-54, mantener la evacuación preventiva de las dos unidades habitacionales localizadas al interior de dicho predio hasta tanto se realicen, por parte del responsable de la situación de emergencia, intervenciones que garanticen condiciones de habitabilidad y estabilidad estructural de las construcciones; evacuación que fue recomendada el 6 de noviembre de 2008 mediante el Acta No. 003851.

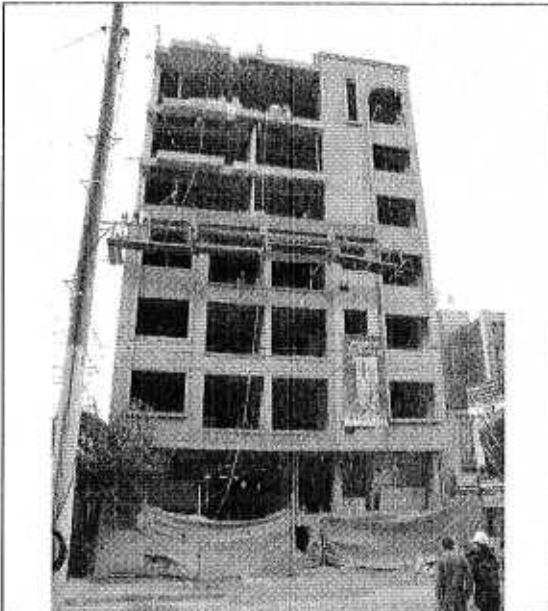
Tal y como se anunció en el DI-4147, en el predio de la Calle 103A No. 11B-44, localizado inmediatamente al oriente del predio de la Calle 103A No. 11B-54, se adelanta la construcción de un nuevo proyecto urbanístico, edificio "Torres de Anim II", ejecutado por la firma Inversiones Moreh S.A.S. – Construcciones 103 Ltda., correspondiente a una edificación de siete (7) niveles y un (1) semisótano, con estructura en pórticos de concreto reforzado y losas de entrepiso aligeradas también en concreto (Fotografías 3 y 4). Al momento de la visita técnica se había completado la construcción de la estructura y muros perimetrales de la edificación y se trabajaba a nivel de acabados.

Foto 3. Edificio "Torres de Anim II", proyecto urbanístico desarrollado en el predio de la Calle 103A No. 11B-44, sobre el costado oriental del predio de la Calle 103A No. 11B-54.

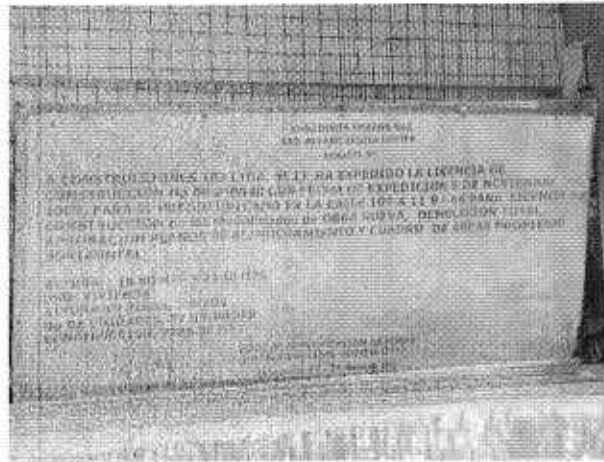
Foto 4. Vaya informativa de las actividades de construcción del proyecto urbanístico "Torres de Anim II", que se desarrolla en el predio de la Calle 103A No. 11B-44.

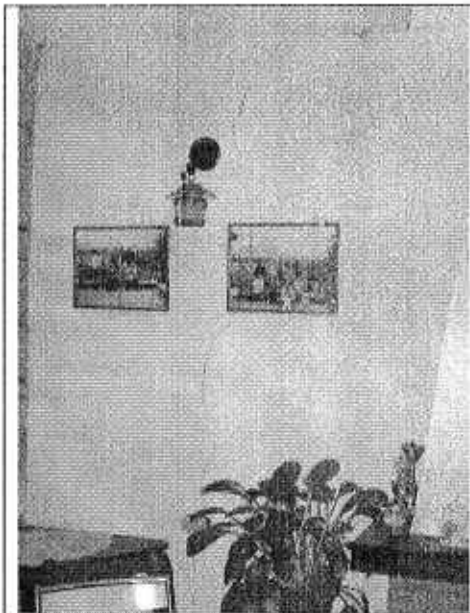
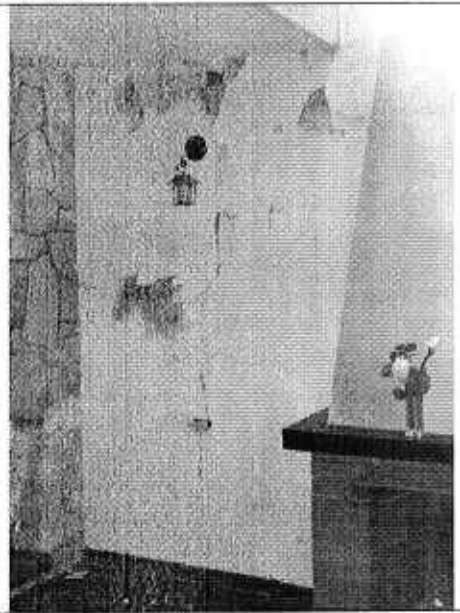
De acuerdo con la información obtenida en campo, durante la construcción del proyecto urbanístico "Torres de Anim II" se ha presentado la caída de materiales sobre el costado oriental de la cubierta de la unidad estructural frontal del predio de la Calle 103A No. 11B-54. Adicionalmente, se han presentado algunos daños en el muro de lindero del costado oriental (aumento de las grietas, caída de fragmentos de mortero de pega y pañete); el muro en comento había sido afectado previamente por un agrietamiento de tendencia vertical y de unos 3 mm de abertura, posiblemente causado por el proceso de asentamientos y deformaciones asociado a la construcción del proyecto urbanístico Latitud 104 (Fotografías 5 y 6).

Fotos 5 y 6. Evolución de daños en el muro de lindero del costado oriental del predio de la Calle 103A No. 11B-54, posiblemente asociada a la construcción de un nuevo proyecto urbanístico (edificio "Torres de Anim II"). Izq: tomada el 01-06-2009; der: tomada el 29-07-2010.

- El aumento del daño en el muro de lindero del costado oriental de la unidad habitacional frontal del predio de la Calle 103A No. 11B-54, previamente afectado por el proceso de asentamientos diferenciales probablemente asociado a la construcción del edificio “Latitud 104”, al parecer ha sido causado en el desarrollo de las actividades de construcción del proyecto urbanístico “Torres de Anim II” que se desarrolla en el predio de la Calle 103A No. 11B-44.

- Se recomienda a los responsables de la construcción del proyecto urbanístico "Torres de Anim II" que se desarrolla en el predio de la Calle 103A No. 11B-44, adelantar oportunamente las reparaciones de las afectaciones y daños generados por las actividades de construcción sobre los elementos del costado oriental de la unidad frontal del predio vecino de la Calle 103A No. 11B-54.

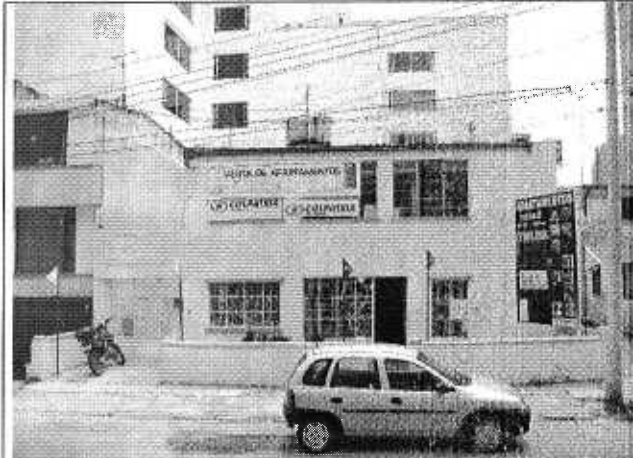
estructural frontal han sido resanados por lo que no se pudo apreciar su severidad; con base en la inspección visual, la estabilidad estructural de dicha unidad no se encuentra comprometida.

Foto 7. Vista de la unidad estructural frontal del predio de la Calle 103A No. 11B-70. Al fondo el edificio "Latitud 104".

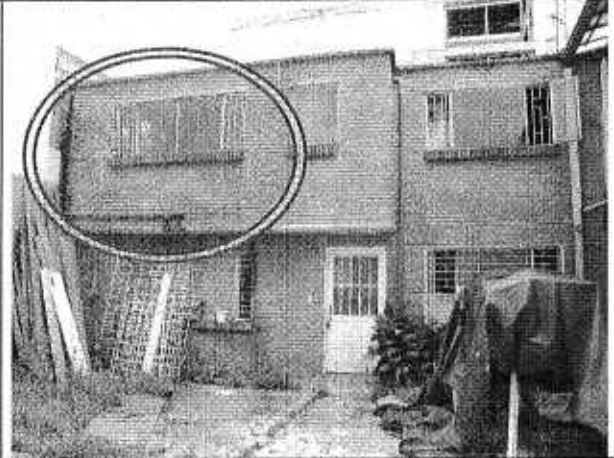
Sin embargo, los agrietamientos del muro del segundo nivel del costado occidental de la unidad posterior del predio de la Calle 103A No. 11B-70 revisten severidad dado que incluyen también deformación (Fotografías 8 y 9), por lo que dicho muro podría presentar colapso en el corto plazo ante carga normales de servicio; un eventual colapso de dicho elemento podría generar también el colapso parcial de la cubierta de dicha unidad estructural por pérdida del apoyo de la misma. La edificación en comento no es habitada con regularidad, siendo usada como depósito de herramienta y materiales. Se destaca que en el predio de la Calle 103A No. 11B-70 se proyecta la construcción de un nuevo proyecto urbanístico correspondiente a una edificación de siete (7) niveles (Fotografía 10); en la actualidad se encuentra en etapa de ventas.

Foto 8. Unidad estructural posterior del predio de la Calle 103A No. 11B-70. En el círculo, el sector de muro inestable.

- Al responsable y/o responsables del predio de la Calle 103A No. 11B-70, mantener la restricción de uso de la unidad habitacional del sector posterior (norte), hasta tanto se implementen por parte del responsable de la situación de emergencia, las medidas que garanticen la estabilidad estructural y la habitabilidad de la edificación afectada.

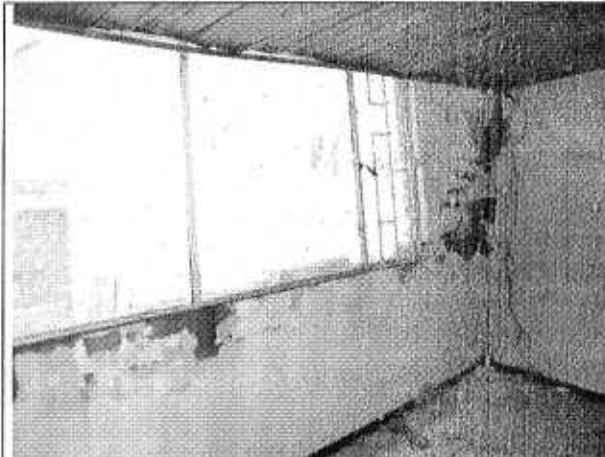
Foto 9. Vista interior del muro del segundo nivel del costado occidental de la unidad estructural posterior, señalado en la Foto 8. Presenta deformaciones y grietas severas.

Situación similar puede presentarse en la unidad del sector posterior del predio de la Calle 103A No. 11B-70, afectada también por agrietamientos y deformaciones severas en el muro del costado occidental del segundo nivel, el cual puede presentar falla y colapso en el corto plazo ante cargas normales de servicio; el colapso del muro podría inducir también el colapso parcial de la cubierta de dicha edificación.

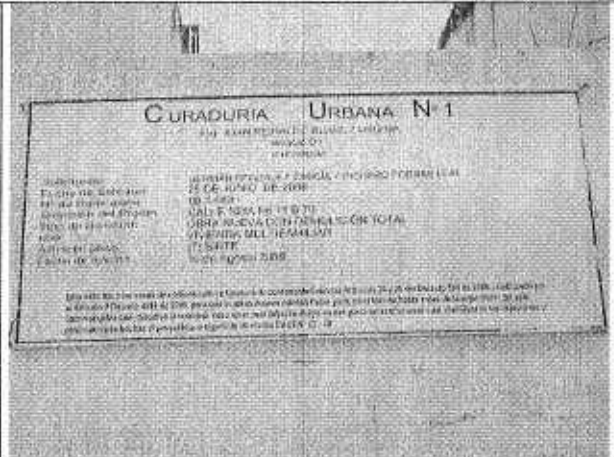
Foto 10. Vaya informativa relativa al proyecto urbanístico que se proyecta construir en el predio de la Calle 103A No. 11B-70.
