<h1>DIAGNÓSTICO TÉCNICO</h1>	Código:	GAR- FT - 03
		Versión:	01
		Código documental:

DIAGNÓSTICO TÉCNICO No. DI-4704
SUBDIRECCION DE EMERGENCIAS
COORDINACIÓN DE ASISTENCIA TÉCNICA
APOYO INSTITUCIONAL

DIRECCIÓN:	Carrera 5 Este a la altura de la Calle 45B	ÁREA DIRECTA:	100 m ²				
BARRIO:	Villa del Cerro	POBLACIÓN ATENDIDA:	6				
UPZ:	90 – Pardo Rubio	FAMILIAS	1	ADULTOS	2	NIÑOS	4
LOCALIDAD:	2 – Chapinero	PREDIOS EVALUADOS	1				
CHIP		DOCUMENTO REMISORIO	CR-9443

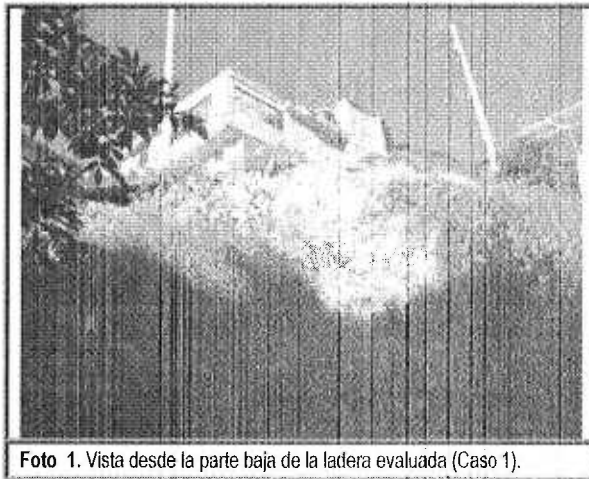
Se presenta un fenómeno de remoción en masa tipo desprendimiento de material y flujos de detritos, presente en una ladera natural de pendiente alta ($\beta \approx 50^\circ$) (Ver Foto 1), la cual carece de sistemas para el manejo del drenaje superficial y sub-superficial y como medidas de contención, presenta un muro en gaviones de tres (3) niveles, ubicado hacia el costado occidental de la parte baja de la misma; se destaca que con base en la inspección visual no se observó ningún tipo de patología (pérdida de verticalidad, desplazamientos relativos, deformaciones, etc) que sugiera el compromiso de la estabilidad ni la funcionalidad de los mismos en la actualidad (Ver Foto 2).

Foto 1. Vista desde la parte baja de la ladera evaluada (Caso 1).

- Debido al posible avance en los desprendimientos de material provenientes de la ladera natural ubicada en la Carrera 5 Este a la altura de la Calle 45B en el Barrio Villa del Cerro de la Localidad de Chapinero, situación que evidencia el carácter retrogresivo y activo del fenómeno de remoción en masa que se presenta en dicho sector, se recomienda evaluar la viabilidad técnica de Incluir en la Base de Datos de Sitios para Intervención por Fenómenos de Remoción en Masa de la DPAE, el sector en mención, para que se gestione por parte de la entidad o entidades competentes, la realización de diseños y la ejecución de obras de mitigación de riesgo a lo largo sector en comento.

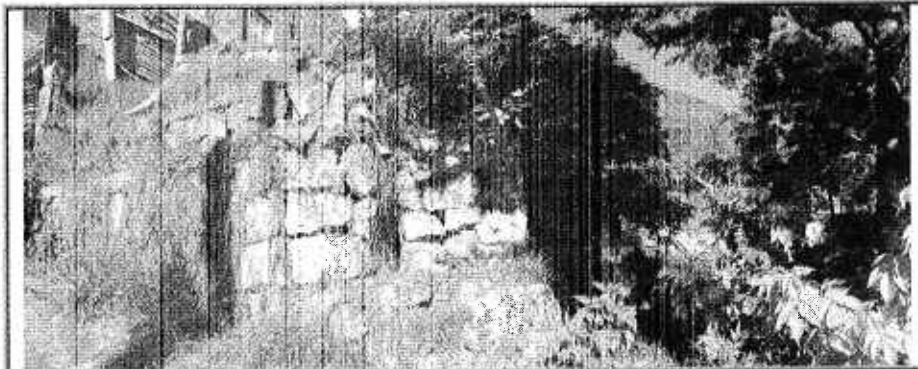
Foto 2. Vista desde la parte baja de la ladera evaluada, evidencia de la presencia del muro en gaviones al costado norte de la misma (Caso 1).

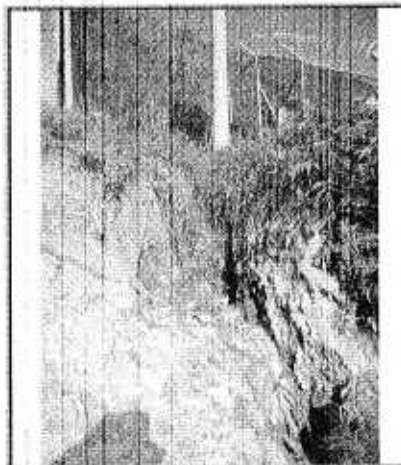
Con base en la inspección visual realizada, se observó la presencia de un fuerte nivel de erosión hídrica hacia la parte alta de la ladera evaluada, dada la presencia de cárcavas con anchos de entre 20cm y 30cm, profundidad cercana a los 30cm y longitud de aproximadamente 4m (Ver Foto 3), situación posiblemente asociada a la carencia de sistemas para el manejo del drenaje superficial y sub-superficial en la misma, así como también hacia la parte alta, área donde se encuentra la intersección de la Carrera 5 Este con la Calle 45B, sector vial pavimentado en asfalto que carece de sistemas para la captación y manejo de los flujos de escorrentía superficial (aguas lluvias), carencia que facilita la dirección y disposición de dichos flujos de escorrentía, directamente sobre la parte alta y media de la ladera en comento (Ver Foto 4).

Foto 3. Evidencia de la presencia de erosión hídrica y presencia de cárcavas en la parte alta y cuerpo de la ladera evaluada (Caso 1).

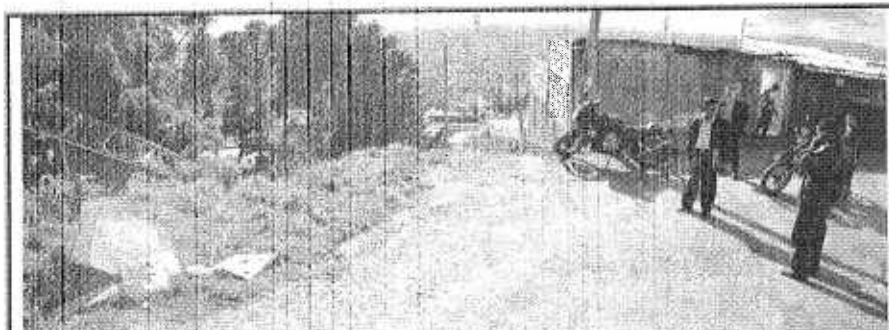
Foto 4. Vista desde la parte alta de la ladera evaluada, sector vial de la Carrera 5 Este a la altura de la Calle 45B; se evidencia la carencia de sistemas para la captación y manejo de los flujos de escorrentía superficial (aguas lluvias) (Caso 1).

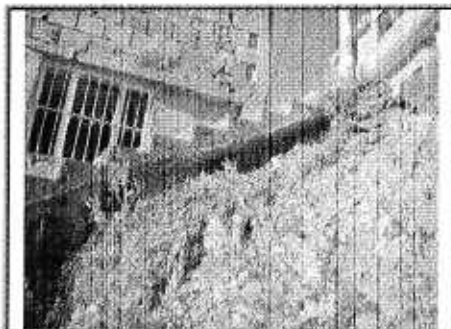
De igual manera, con base en la inspección visual realizada, se observó la pérdida parcial de suelo de cimentación del sendero peatonal ubicado al costado norte del área evaluada, estructura construida en placas de concreto reforzado con espesor de aproximadamente 15cm y ancho cercano a 1.5m, dicha afectación posiblemente esta relacionada con la falta de sistemas para el manejo del drenaje superficial y sub-superficial en la ladera evaluada y el aporte de flujos de escorrentía superficial (aguas lluvias) que provienen de la parte alta de la misma, lo cual potencializa la pérdida de estabilidad de dicha estructura con la consecuente pérdida de horizontalidad de la misma y presencia de agrietamientos con aberturas de entre 2mm y 5mm (Ver Foto 5); se destaca que al momento de la visita técnica la comunidad manifestó que dicho sendero peatonal no se encuentra en funcionamiento.

Foto 5. Evidencia de la pérdida parcial de suelo de cimentación del sendero peatonal ubicado al costado norte del área evaluada.

SI	X	NO	CUAL?
	<input checked="" type="checkbox"/>	<input type="checkbox"/>	Pérdida parcial de suelo de cimentación del sendero peatonal ubicado al costado norte del área evaluada lo cual potencializa la pérdida de estabilidad de dicha estructura con la consecuente pérdida de horizontalidad de la misma y presencia de agrietamientos.
