DIAGNÓSTICO TÉCNICO No. 4705
SUBDIRECCIÓN DE EMERGENCIAS
COORDINACIÓN DE ASISTENCIA TÉCNICA
EVENTO SIRE 107443

DIRECCIÓN:	Calle 76 sur No. 14B -- 68	ÁREA DIRECTA:	0.03Ha				
BARRIO:	Acapulco	POBLACIÓN ATENDIDA:	17				
UPZ:	68 El Tesoro	FAMILIAS	3	ADULTOS	11	NIÑOS	6
LOCALIDAD:	19 Ciudad Bolívar	PREDIOS EVALUADOS	3				
CHIP:	AAA0025NHCN	DOCUMENTO REMISORIO	CR-9509

Se presentó el pandeamiento de la placa de entrepiso y el colapso de un muro de cerramiento del tercer nivel de la vivienda de la Calle 76 Sur No. 14B -68 donde funciona la Fabrica de Ceras y solventes DISTRIEISOL, producto de un incendio ocurrido en el segundo nivel de la estructura el cual de acuerdo a lo informado por el Cuerpo Oficial de Bomberos ocurrió por fallas en el sistema eléctrico de la vivienda.

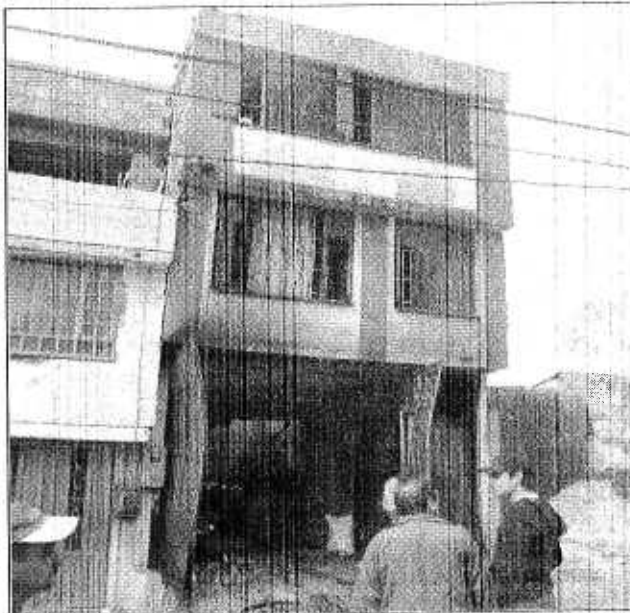
Foto 1. Vista general de la vivienda ubicada en el predio de la Calle 76 Sur No. 14B - 68 del Barrio Acapulco de la Localidad de Ciudad Bolívar, la cual se vio afectada por la conflagración ocurrida el día 28 de Agosto de 2010. Agosto 28 de 2010.

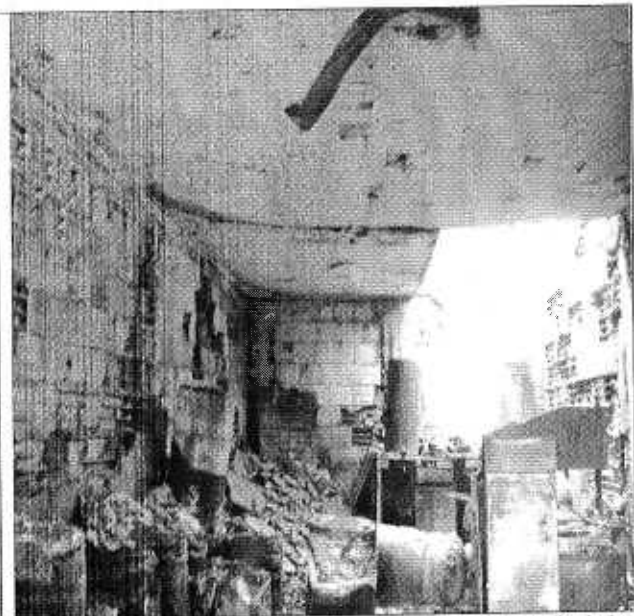
Foto 2. Pandeo evidenciado en la placa de entrepiso del predio de la Calle 76 Sur No. 14B - 68 y afectaciones en los muros de cerramiento de primero y segundo nivel. Agosto 28 de 2010.

- Posibles desprendimientos de pañetes, agrietamientos generalizados, y avance progresivo de las grietas existentes así como la aparición de nuevos fisuramiento, los cuales pueden llevar al colapso los muros. La placa puede continuar su efecto de pandeo, hasta llegar al colapso total.

A los responsables de la fábrica DISTRIREISOL localizada en la Calle 76 Sur No. 14B -68 del barrio Acapulco de la Localidad de Ciudad Bolívar, realizar el apuntalamiento de la placa de entepiso y muros afectados en el incendio localizados a nivel del primero, segundo y tercer piso, con el fin de evitar el colapso de dicha placa y disminuir la posibilidad de afectaciones sobre los predios vecinos. Adicionalmente en el menor tiempo posible se debe realizar el derribo controlado del muro del tercer nivel localizado hacia el costado nororiental del predio el cual producto del incendio presenta agrietamiento y pérdida de verticalidad.

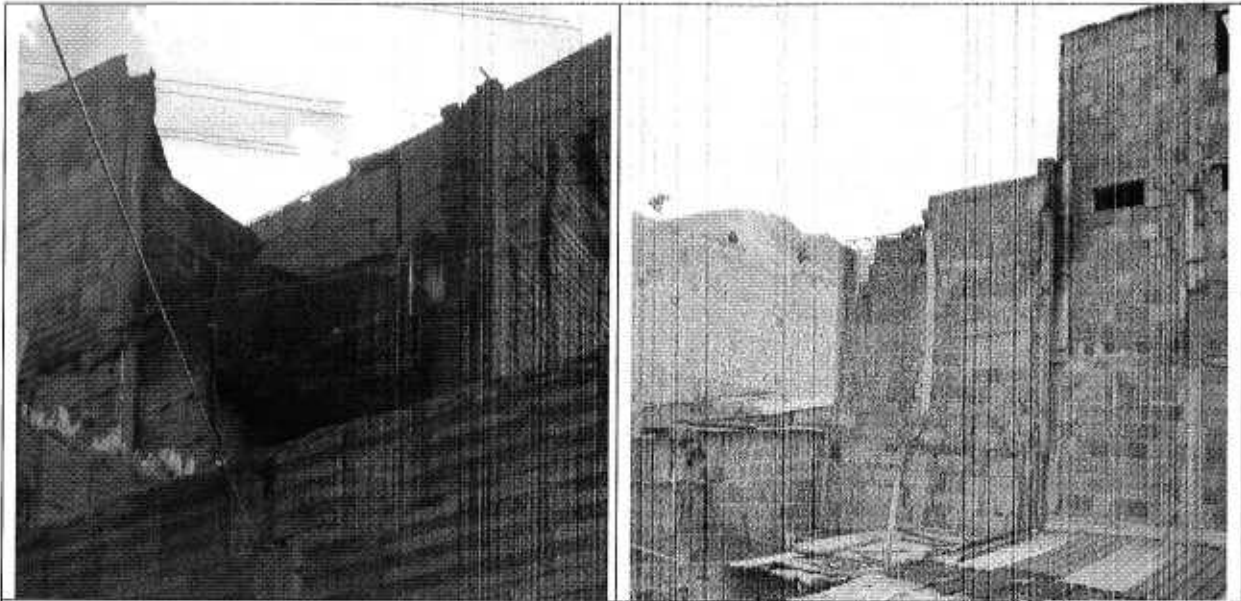
Hacia el costado nororiental de la vivienda se localizan dos estructuras de uso residencial (Nomenclaturas Calle 75B Sur No. 14B -91 y Calle 75B No. 14B-87) las cuales se presentaron el colapso del muro del tercer nivel mencionado en el párrafo anterior se verían comprometidas a hacia su costado posterior. Las dos viviendas en comento corresponden a estructuras de dos niveles construidas en mampostería parcialmente confinadas por columnas, placa de entrepiso en concreto reforzado, pisos en cerámica y cubiertas livianas en tejas de asbesto cemento, zinc y tipo Ajoover. Producto de las altas temperaturas que se presentaron durante el incendio, las tejas tipo Ajoover existentes hacia los segundos niveles de la vivienda se fundieron dejando a la intemperie los sectores de habitaciones, baño y patio de ropas localizados hacia la parte posterior de las viviendas. Dado que las dos viviendas de la Calle 75B Sur No. 14B -91 y Calle 75B No. 14B-87 podrían verse afectadas de presentarse el colapso del muro de cerramiento del tercer nivel de la vivienda de la Calle 76 Sur No. 14B -68 se requiere la restricción de uso de los sectores de la parte posterior de la edificación hasta tanto se realice el derribo controlado del sector de muro afectado con pérdida de verticalidad.

Foto 3 y 4. Se observan las grietas identificadas y pérdida de verticalidad del muro de cerramiento del tercer nivel al costado nororiental del predio de la Calle 76 Sur No. 14B - 68, el cual puede colapsar en el corto plazo llegando a afectar a los predios que se localizan hacia la parte baja del mismo. **Agosto 28 de 2010.**

- A la Alcaldía Local de Ciudad Bolívar, desde su competencia, adelantar las acciones pertinentes a fin de que responsable y/o responsables de la fábrica DISTRIRESOL localizada en la Calle 76 Sur No. 14B -68 del barrio Acapulco de la Localidad de Ciudad Bolívar, eliminen las condiciones de riesgo por medio de la demolición controlada del muro de cerramiento del costado nororiental del tercer nivel de la edificación.
