DIAGNÓSTICO TÉCNICO No. DI-4707
SUBDIRECCIÓN DE EMERGENCIAS
COORDINACIÓN DE ASISTENCIA TÉCNICA
RADICADO FOPAE 2010ER10677

DIRECCIÓN:	- Carrera 7 No. 6-22 - Carrera 7 No. 6-26	ÁREA DIRECTA:	1000 m ²				
BARRIO:	Centro Administrativo	POBLACIÓN ATENDIDA:	100				
UPZ:	94 – La Candelaria	FAMILIAS	90	ADULTOS	80	NIÑOS	20
LOCALIDAD:	17 La Candelaria	PREDIOS EVALUADOS	2				
CHIP	- AAA0030MRFT - AAA0030MRJH	DOCUMENTO REMISORIO	CR-9586

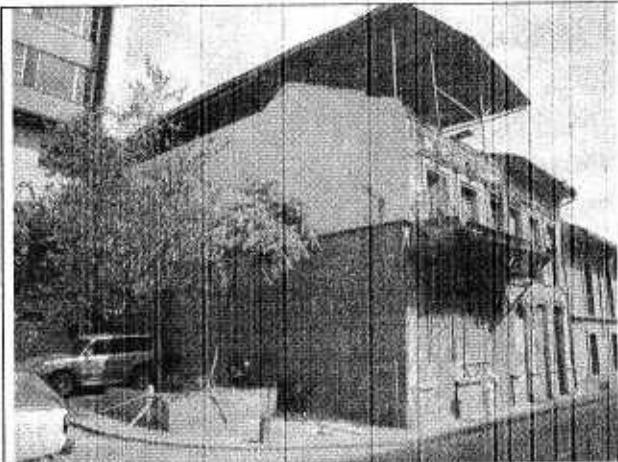
En el predio de la Carrera 7 No. 6-26 se emplaza una edificación de dos (2) niveles con una edad estimada superior a los 80 años (Fotografía 1). La edificación parece estar deshabitada; durante la visita técnica no se tuvo acceso al interior de la edificación, razón por la cual la inspección visual debió realizarse desde el exterior. Por su localización, tipología y época de construcción, la edificación presenta calificación de Bien de Interés Cultural por parte del Instituto Distrital de Patrimonio Cultural. La edificación limita por el costado norte con el edificio San Agustín, Carrera 7 No. 6-54, sede de la Dirección de Impuestos y Aduanas Nacionales – DIAN.

Foto 1. Vista general de la zona frontal de la edificación emplazada en los predios de la Carrera 7 No. 6-22 / 26.

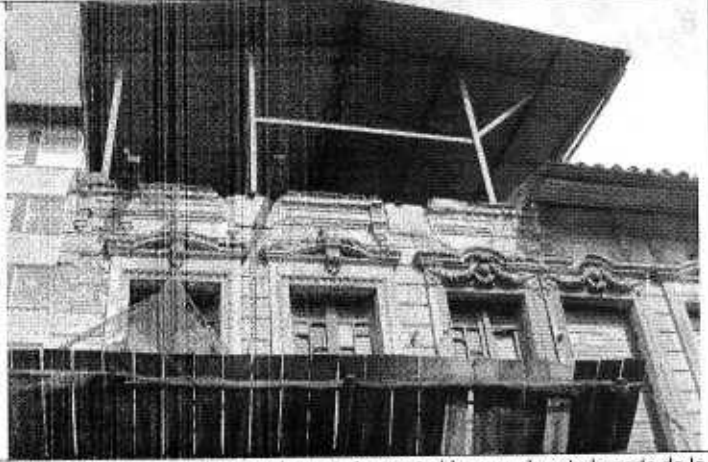
madera. La cubierta original de la edificación era en teja de barro soportada por un entramado de elementos de madera rolliza; la cubierta del sector norte de la edificación al parecer presentó colapso o un deterioro muy severo en años anteriores, razón por la cual a modo de protección de los demás elementos (muros y entrepiso) fue dispuesta una nueva cubierta en teja de zinc soportada por elementos tubulares metálicos (Fotografía 2). Las columnas metálicas se apoyan directamente sobre la parte alta de los muros del segundo nivel de la edificación. De acuerdo con lo apreciado, la cubierta suplementaria presenta un sistema de canales y tuberías para la conducción adecuada de las aguas lluvias.

Foto 2. Vista de la cubierta suplementaria construida para el costado norte de la edificación emplazada en el predio de la Carrera 7 No. 6-22 / 26.

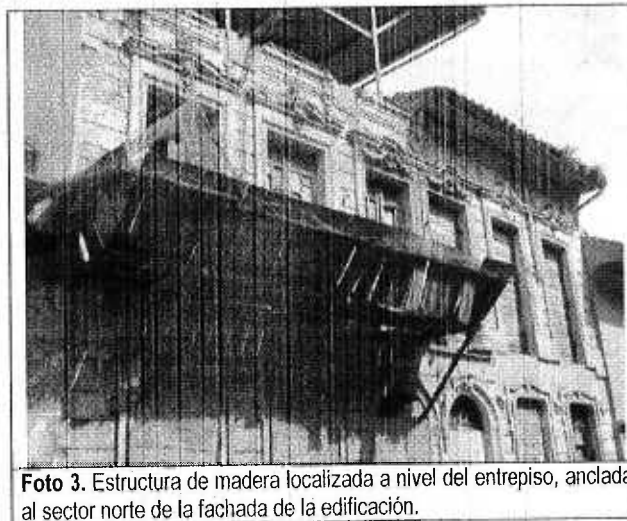
Desde el exterior no se apreciaron vestigios de la cubierta del sector norte de la edificación, en la cual hasta el alero frontal desapareció (por colapso o por demolición controlada, situación que no se pudo establecer con precisión durante la visita técnica). Sin embargo, apoyada en el sector norte de la fachada, aproximadamente a nivel del entrepiso, se localiza una estructura de madera (Fotografía 3), posiblemente colocada como medida de protección de los peatones que usan el andén del costado oriental de la Carrera 7 ante la eventual caída de elementos de la fachada (o del alero cuando aún existía). Sin embargo, la prolongada exposición a la intemperie y la falta de medidas de mantenimiento han llevado a un deterioro muy severo de la estructura de madera la cual ahora paradójicamente genera riesgos similares a los que posiblemente debía mitigar (Fotografía 4); el colapso de dicho elemento sobre el andén y la calzada vehicular oriental de la Carrera 7 puede presentarse en el corto plazo ante cargas normales de servicio.

Foto 3. Estructura de madera localizada a nivel del entrepiso, anclada al sector norte de la fachada de la edificación.

- A la Alcaldía Local de La Candelaria, desde su competencia, adelantar las acciones administrativas tendientes a identificar al responsables o responsables de los predios de la Carrera 7 No. 6-22 y de la Carrera 7 No. 6-26, con el fin de que los mismos adelantes de manera inmediata el retiro de la estructura de madera colocada a nivel del entresuelo en la fachada del sector norte de la edificación y la limpieza y rehabilitación de la canal de aguas lluvias localizada en el extremo frontal de la cubierta del costado sur de la edificación, para con ello mitigar la posibilidad de caída o colapso de dichos elementos sobre el andén y la calzada vehicular oriental de la Carrera 7, y para eliminar la posibilidad de una situación de riesgo público por la posible afectación a peatones y vehículos.

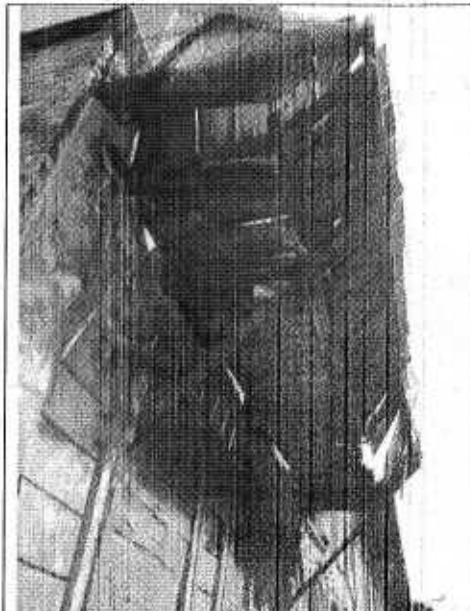
Foto 4. Vista inferior de la estructura de madera, la cual presenta un deterioro muy avanzado.

#	NOMBRE	DIRECCIÓN	TELÉFONO	P	A	N	DAÑOS EN EDIFICACIÓN
1	No establecido	Carrera 7 No. 6-22 / 26	-	-	-	-	Deterioro avanzado de la estructura de madera apoyada sobre el sector norte de la fachada, a modo de medida de protección ante la eventual caída de escombros provenientes de la parte alta. Desprendimiento de fragmentos de pañete y de las cornisas que adornan la fachada.

Adicionalmente, la estabilidad de la estructura de madera colocada a nivel del entrespiso en la fachada del sector norte de la edificación y que posiblemente en otro tiempo cumplía funciones de protección del andén ante la eventual caída

de elementos de la cubierta y la fachada, se encuentra comprometida y puede presentar colapso en el corto plazo ante cargas normales de servicio; de igual manera, la estabilidad de la canal de aguas lluvias del extremo del alero frontal de la cubierta del costado sur de la edificación puede verse comprometida en el corto plazo por causa de la acumulación de carga de materia orgánica sobre la misma. La caída de escombros de la estructura y la canal puede generar una situación de riesgo público por la posible afectación a transeúntes y vehículos que se desplacen por el andén y la calzada vehicular del costado oriental de la Carrera 7.

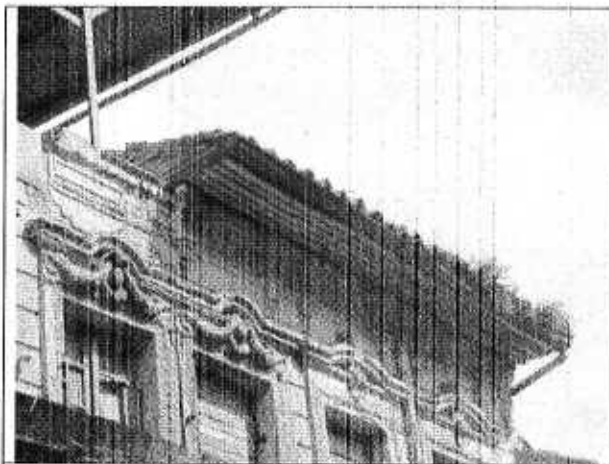
La cubierta del sector sur de la edificación no presenta cubierta suplementaria; desde el exterior se pudo apreciar la existencia del alero frontal, sin embargo no se pudo determinar el estado de la cubierta más allá del muro de fachada. Se destaca que en la canal localizada en el extremo del alero han nacido gran cantidad de plantas; la acumulación de materia orgánica en dicho elemento le ha generado deformaciones muy notables por lo que no se descarta que el mismo pueda presentar desprendimiento y caída en el corto plazo sobre el andén del costado oriental de la Carrera 7, situación que también pondría en riesgo la integridad física de los transeúntes.

Foto 5. Alero frontal de la cubierta del sector sur de la edificación. La canal presenta nacimiento abundante de plantas y deformación.

#	NOMBRE	DIRECCIÓN	TELÉFONO	P	A	N	DAÑOS EN EDIFICACIÓN
							Acumulación de materia orgánica y nacimiento de plantas en la canal localizada en el extremo del alero frontal del sector sur de la fachada; deformación de la canal en cemento.

- Al responsable o responsables de los predios de la Carrera 7 No. 6-22 y de la Carrera 7 No. 6-26, mantener la evacuación de la totalidad del predio, hasta tanto se implementen medidas que garanticen la estabilidad general de la edificación, tanto en sus elementos estructurales de cubiertas y muros, como en los no estructurales de cielorrasos, canales de aguas lluvias y elementos decorativos de fachada.
- Se recomienda al responsable o responsables de los predios de la Carrera 7 No. 6-22 y de la Carrera 7 No. 6-26 realizar de manera inmediata el retiro de la estructura de madera colocada a nivel del entrepiso en la fachada del sector norte de la edificación y la limpieza y rehabilitación de la canal de aguas lluvias localizada en el extremo frontal de la

cubierta del costado sur de la edificación, con el fin de mitigar la posibilidad de caída o colapso de dichos elementos sobre el andén y la calzada vehicular oriental de la Carrera 7, y para eliminar la posibilidad de una situación de riesgo público por la posible afectación a peatones y vehículos.
