DIAGNÓSTICO TÉCNICO No. DI-4722
SUBDIRECCIÓN DE EMERGENCIAS
COORDINACIÓN DE ASISTENCIA TÉCNICA
EVENTO 107314

DIRECCIÓN:	Carrera 4A # 66 – 03	ÁREA DIRECTA:	100m ²				
BARRIO:	Emaus	POBLACIÓN ATENDIDA:	50				
UPZ:	90 - Pardo Rubio	FAMILIAS	6	ADULTOS	24	NIÑOS	26
LOCALIDAD:	2 – Chapinero	PREDIOS EVALUADOS	1				
CHIP:	AAA0089LHHK	DOCUMENTO REMISORIO	CR-9706

REMOCIÓN EN MASA

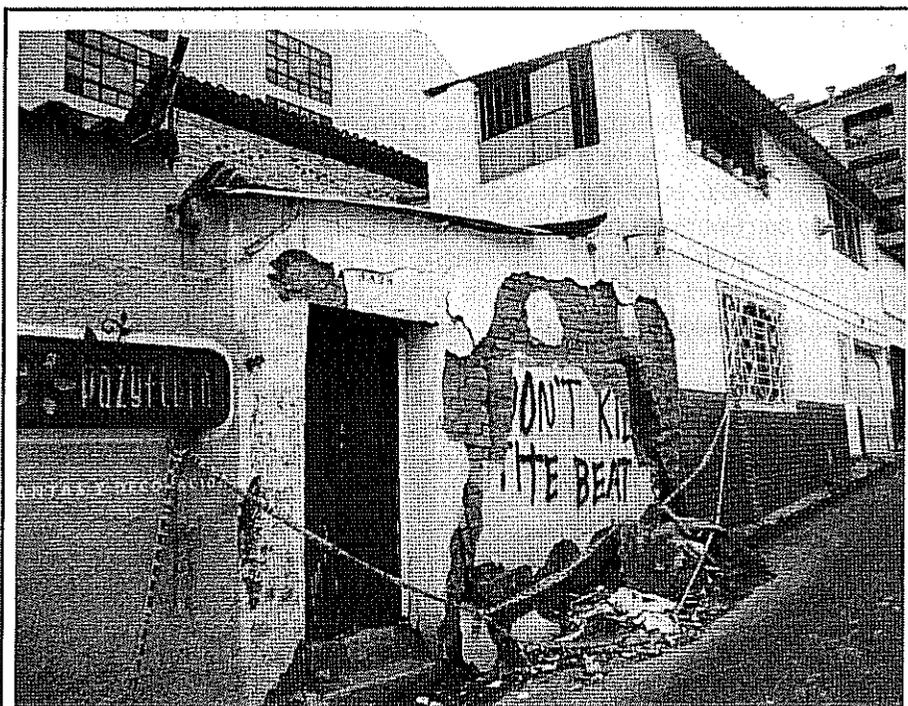
La estructura emplazada hacia el costado nor occidental del predio de la Carrera 4A # 66 – 03, es de un nivel, con una edad mayor a los 50 años, construida en lo que según la inspección visual es mampostería simple de muros de adobe coronada por una cubierta en teja de zinc y asbesto cemento soportada por elementos de madera rolliza, apoyados a su vez sobre los muros perimetrales de la vivienda (Fotografía 1).

Fotografía 1. vista frontal de la subdivisión del costado nor occidental del predio de la Carrera 4A # 66 - 03, (vivienda afectada)

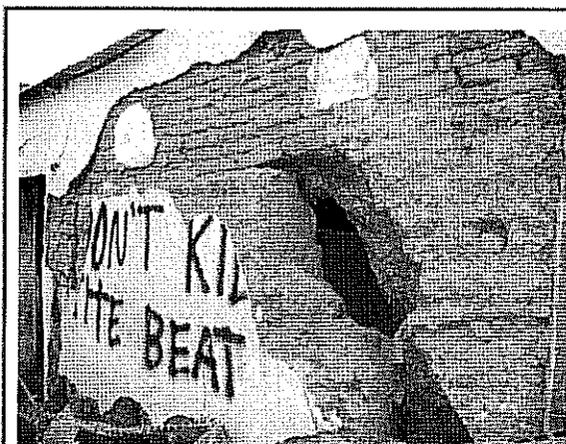
De acuerdo con la inspección visual se observó que la estructura presenta un grado de deterioro severo que se refleja en desintegración de muros hasta el punto de evidenciar espaciamientos de cerca de 20 cm. y pronunciadas pérdidas de verticalidad, pérdida parcial del pañete, agrietamiento de tendencia vertical y horizontal con aberturas cercanas a 3 cm. y colapsos parciales de cubierta con elementos inestables expuestos a una potencial caída hacia el interior del predio. Dichas afectaciones posiblemente están asociadas con el tipo de material que la componen, la exposición a la intemperie y la falta de mantenimiento preventivo y correctivo, razones por las cuales la estabilidad y habitabilidad de la estructura se encuentra comprometidas en la actualidad (Fotografías 2).

Vale la pena resaltar que el muro de la fachada frontal de la estructura evaluada, a causa del grado de afectación evidenciado, presenta una alta probabilidad de colapso parcial o total hacia la calle 66, la cual es una vía de dos carriles, con un ancho aproximado de 7 metros, pero que a la altura de la vivienda evaluada se reduce a un carril con un ancho cercano a 3 metros. (Fotografías 4).

Fotografía 2. condición de deterioro y afectación del muro de fachada frontal de la vivienda afectada ubicada hacia el costado nor occidental del predio de la Carrera 4A # 66 - 03

- Al responsable y/o responsables de la vivienda emplazada en el predio de la Carrera 4A # 66 – 03, y como medida para la mitigación del riesgo generado por la eventual caída del muro de la fachada frontal de la vivienda afectada sobre la Calle 66 entre Carreras 4A y 5, se recomienda adelantar las gestiones y permisos respectivos para de manera inmediata realizar la demolición de dichos elementos con el apoyo de personal idóneo.

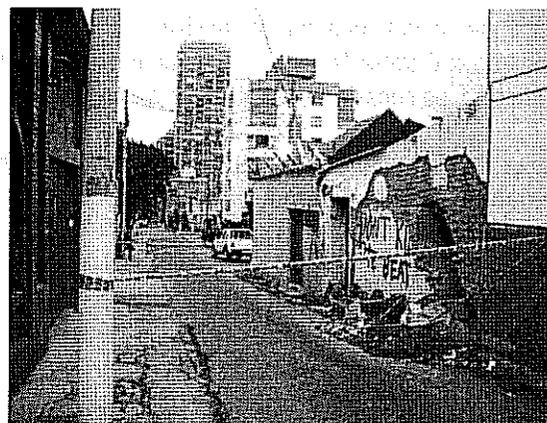
Fotografía 3 Vista general de la Calle 66 entre carreras 4A y 5, evidencia de la reducción de carril a la altura de la vivienda afectada.

- Solicitud por intermedio de la Red Distrital de Emergencias de Bogotá, de apoyo por parte de la Alcaldía Local de Chapinero, para que desde su competencia, se gestione el cerramiento de la calle 66 entre carreras 4A y 5 hasta tanto se garanticen condiciones de seguridad y transitabilidad en la zona afectada.
