DIAGNÓSTICO TÉCNICO No. DI-4723
SUBDIRECCIÓN DE EMERGENCIAS
COORDINACIÓN DE ASISTENCIA TÉCNICA
RADICADO FOPAE 2010ER11409

DIRECCIÓN:	- Carrera 85 No. 88-91 Colegio Simón Bolívar Sede B - Calle 89 No. 85A-33 Conjunto Residencial Los Pinos	ÁREA DIRECTA:	4000 m ²
BARRIO:	París Gaitán	POBLACIÓN ATENDIDA:	1800
UPZ:	29 - El Minuto de Dios	FAMILIAS	1600
LOCALIDAD:	10 - Engativá	ADULTOS	300
CHIP	- AAA0063HAMS	NIÑOS	1500
		PREDIOS EVALUADOS	2
		DOCUMENTO REMISORIO	CR-9707

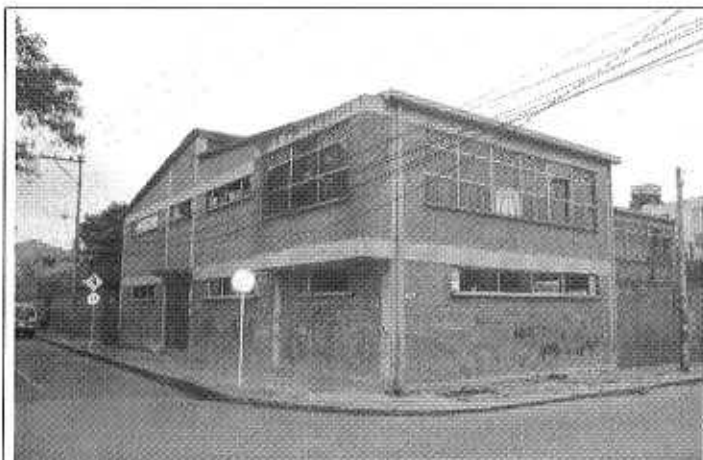
En el predio de la Carrera 85 No. 89-91 del barrio París Gaitán de la Localidad de Engativá se encuentra emplazada la Sede B del Colegio Distrital Simón Bolívar. Las instalaciones del colegio se encuentran conformadas por varias edificaciones, entre las cuales se destaca hacia la esquina oriental del predio la existencia de un bloque de dos (2) niveles y reciente construcción (edad no mayor a los cinco años), con una calidad de diseño y ejecución alta (Fotografía 1).

Foto 1. Bloque de salones localizado en la esquina oriental. Corresponde a una edificación nueva al parecer diseñada bajo la norma sismo resistente vigente.

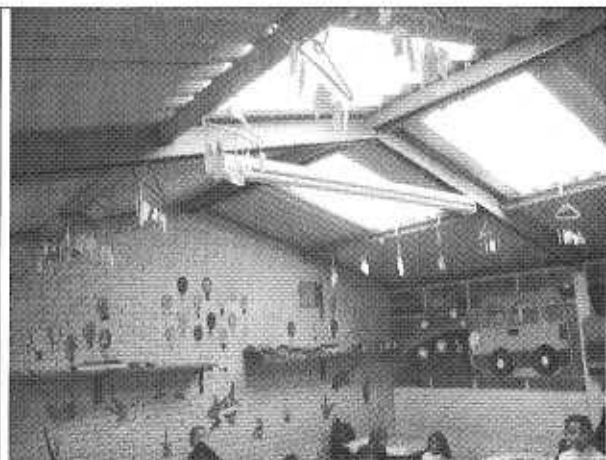
Las demás edificaciones de la institución educativa presentan edades considerablemente mayores, existiendo hacia el costado suroccidental un bloque de salones de un (1) nivel en muros de mampostería delimitados perimetralmente por perfiles metálicos, a modo de vigas y columnas (Fotografía 2); los elementos metálicos equivaldrían a elementos de confinamiento y amarre, sin embargo no se evidenció la existencia de una traba o amarre entre los perfiles y los muros que garantice que estos últimos se comportarán adecuadamente ante cargas sísmicas. De acuerdo con lo anterior, la vulnerabilidad de dichas estructuras puede considerarse alta.

Foto 2. Interior de uno de los salones del bloque de 1 nivel, conformados por muros "confinados" por elementos metálicos.

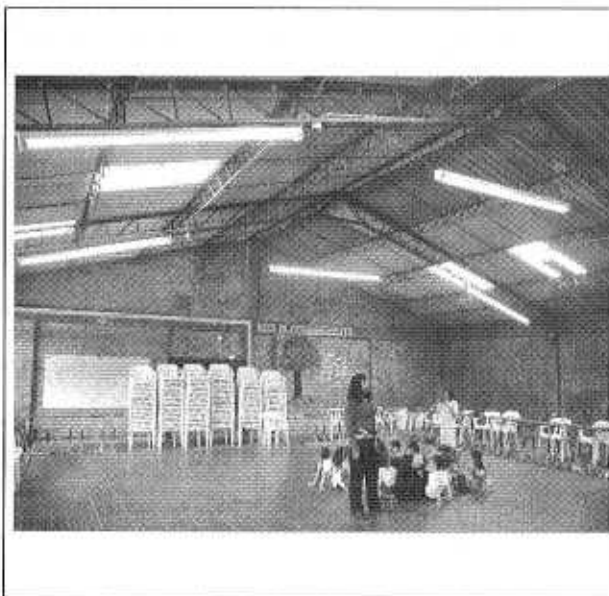
En la esquina sur del predio se localiza el aula máxima, correspondiente a una edificación tipo bodega delimitada perimetralmente por muros de mampostería, con una altura la hombro de cerca de 3 m, con cubierta a dos aguas en teja ondulada de asbesto-cemento soportada por correas en celosía de barras de acero y cerchas compuestas por ángulos

metálicos (Fotografía 3). Las cerchas y las correas de cumbrera se encuentran apoyadas sobre columnas de concreto reforzado unidas por vigas también de concreto, elementos que combinados conforman pórticos dentro de los cuales se enmarcan los muros perimetrales de la edificación. Se destaca que los muros triangulares las culatas de los costados noroccidental y suroriental de la edificación carecen de vigas cinta, de modo que las correas de la cubierta fueron empotradas directamente en la parte alta de dichos muros.

Foto 3. Interior del aula máxima, localizada en la esquina sur del predio en el que funciona la sede B del Colegio Simón Bolívar.

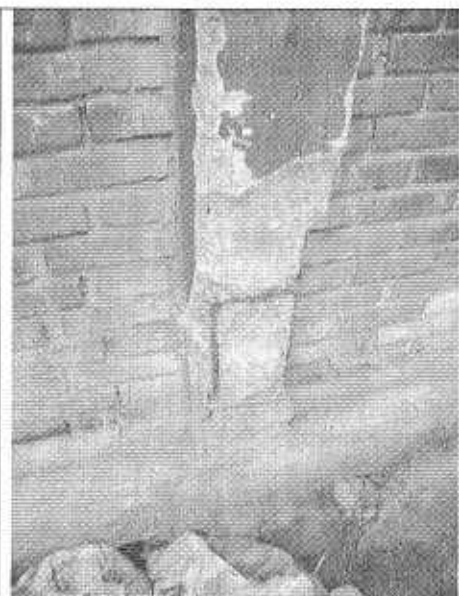
Foto 4. Evidencias de exploraciones de patología en la estructura del aula máxima.

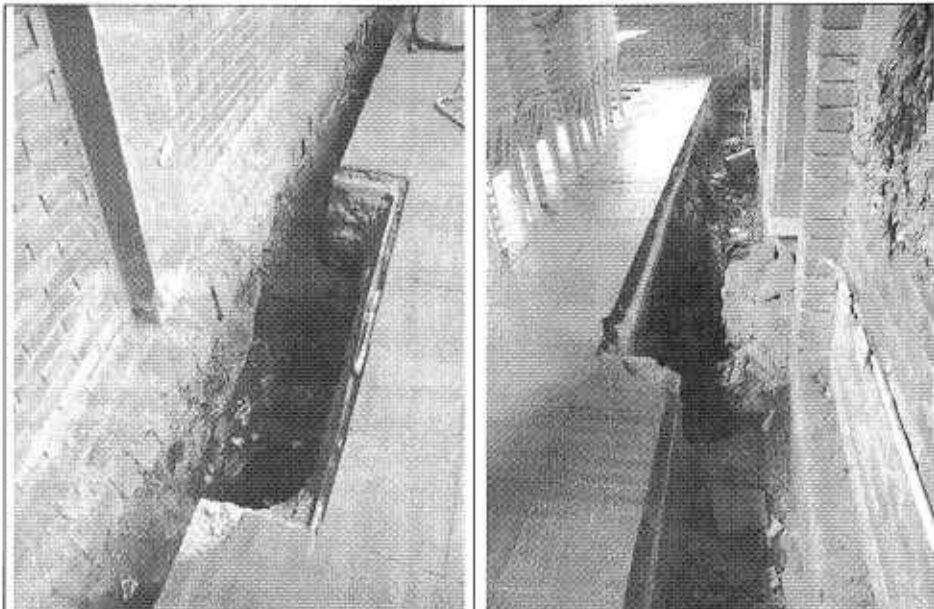
Foto 5 y 6. Vestigios de excavaciones realizadas al interior del aula máxima hace años en el marco de un programa de reforzamiento del edificio. Las excavaciones nunca fueron rellenadas.

Sin embargo, la funcionalidad de la edificación sí se encuentra comprometida por causa de la existencia de excavaciones practicadas varios años atrás (seis años, de acuerdo con la información de la Coordinación de la sede); las excavaciones, localizadas en el perímetro interior del edificio, presentan hasta 1.40 m de profundidad y no existe ningún tipo de medida de señalización o cubrimiento efectivo de las mismas, razón por la cual se presenta la posibilidad de caída de personas (peor aún, de estudiantes) dentro de las mismas, las cuales podrían sufrir afectaciones de importancia en su integridad física.

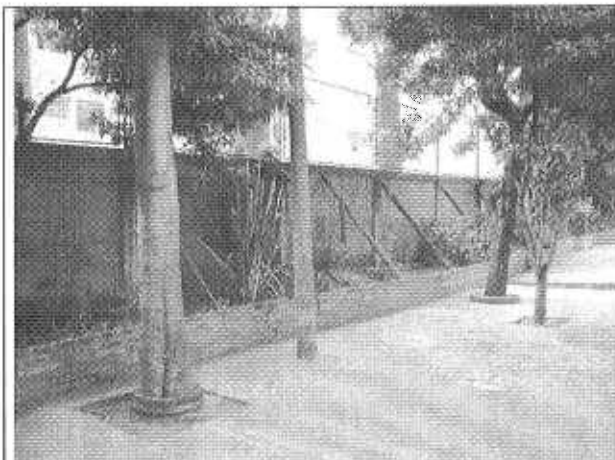
Foto 7. Patio del sector noroccidental del predio, en límites con el Conjunto Residencial Los Pinos. Apréciase la presencia de árboles en el sector adyacente al muro y la matera.

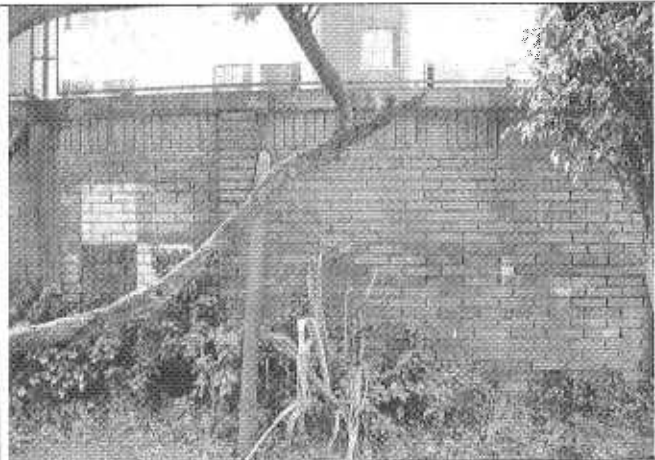
El muro de cerramiento del costado noroccidental del colegio presenta agrietamientos de tendencia diagonal escalonada y de hasta 5 mm de abertura (Fotografía 8), así como hundimiento (asentamiento) del tramo central del muro junto con inclinación hacia el interior, es decir, hacia la matera y el patio; como medida preventiva para evitar un aumento en el nivel de inclinación del muro, así como para prevenir un eventual colapso del mismo, los responsables del colegio implementaron un apuntalamiento del mismo por medio de elementos de madera dispuestos en posición diagonal que se apoyan en el muro que conforma la matera (Fotografía 9). Se advierte que el murete de la matera presenta también agrietamientos y hundimientos similares a los que exhibe el muro de cerramiento (Fotografía 10).

Los daños en el muro de cerramiento y en el murete que conforma la matera, en el costado noroccidental del Colegio Simón Bolívar Sede B posiblemente están debidos a un proceso de asentamientos diferenciales inducidos por la succión de los árboles localizados en cercanías de la matera, situación que con base en la inspección visual no fue posible corroborar.

Foto 8. Agrietamiento en el muro de cerramiento del muro del costado noroccidental del Colegio Simón Bolívar Sede B.

- A la Secretaría de Educación Distrital y al personal administrativo de la sede B del Colegio Simón Bolívar, emplazada en el predio de la Carrera 85 No. 88-99, mantener la restricción de uso del aula máxima, así como del costado noroccidental del patio, en el sector adyacente al muro de cerramiento que ha presentado agrietamiento y pérdida de verticalidad.

Así mismo, **implementar de manera inmediata**, un sistema de aislamiento efectivo del sector del patio adyacente al muro de cerramiento del costado noroccidental, que evite la presencia de personas, en especial estudiantes, en cercanías del muro de cerramiento. Dicho cerramiento no debe ser implementado simplemente en cinta de señalización, sino que debe ser conformado en materiales más resistentes y menos susceptibles a ser violentados o dañados, como por ejemplo en polisombra y postes de madera.

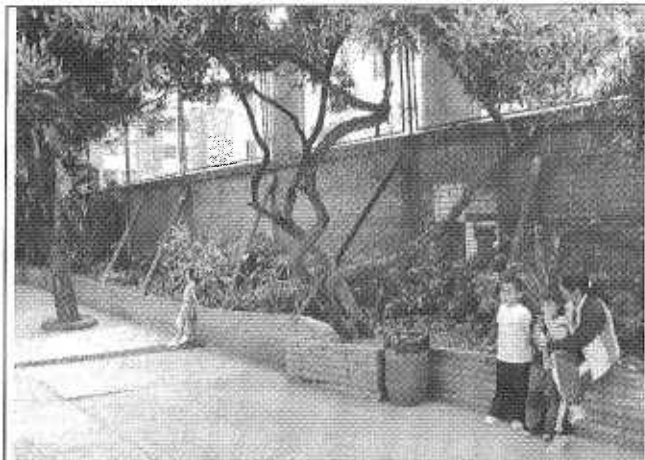
Teniendo en cuenta el tipo de población que hace uso del colegio, se considera que el apuntalamiento dispuesto no es una medida adecuada como mitigación del posible riesgo que puede inducir el muro. Por dicha razón se solicitó la restricción de uso del sector del patio aledaño al muro de cerramiento; la colocación de cintas de señalización (medida ya implementada en anteriores ocasiones) no se considera una medida adecuada para evitar la presencia de personas en cercanías del muro, por lo que se considera que hasta tanto se intervenga el muro, el sector aledaño al mismo debe ser aislado por medio de un cerramiento en polisombra.

Foto 9. Apuntalamiento preventivo del muro de cerramiento por medio de elementos de madera. Apréciase la carencia de medidas efectivas de restricción del sector para evitar la presencia de personas en el mismo.

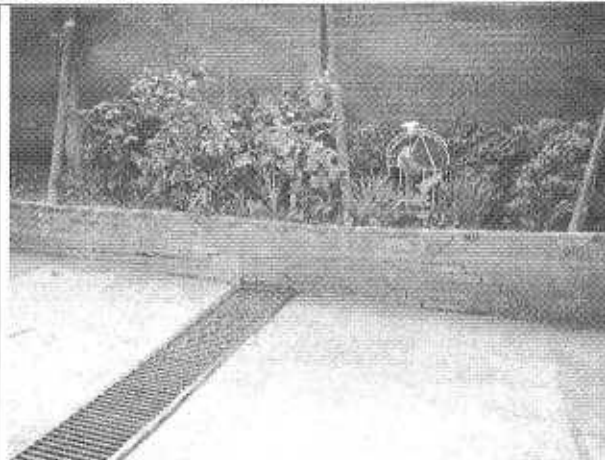
Foto 10. Agrietamientos y deformaciones en el murete de la matera. Las afectaciones son similares a las evidenciadas en el muro.

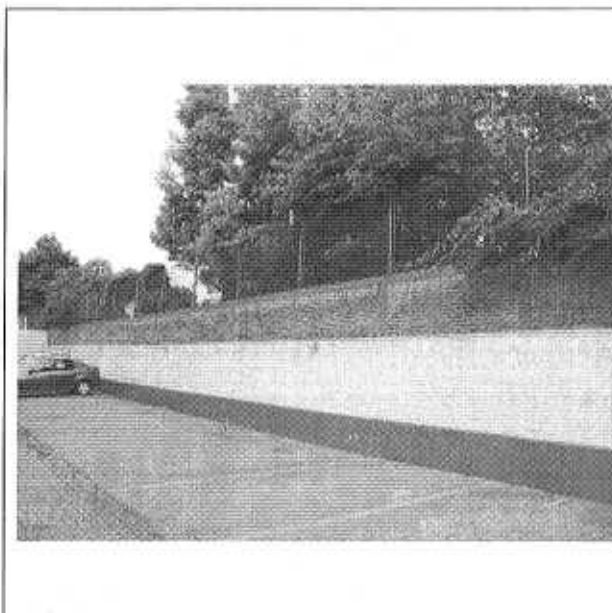
Al observar el muro de cerramiento perteneciente al Conjunto Residencial Los Pinos se observa que el mismo presenta algunos patrones de fisuras y grietas de poca abertura de tendencia vertical y diagonal escalonada. Dichas afectaciones posiblemente se encuentran relacionadas con los esfuerzos transmitidos por el muro vecino perteneciente al colegio; se considera que la estabilidad del muro perteneciente al Conjunto Residencial no se encuentra comprometida en el corto plazo ante cargas normales de servicio (Fotografía 11).

Foto 11. Muro de cerramiento del Conjunto Residencial Los Pinos, Calle 89 No. 85A-33.

- En caso de no existir restricciones de tipo urbanístico, se recomienda a la administración y/o copropietarios del Conjunto Residencial Los Pinos emplazado en el predio de la Calle 89 No. 85A-33, realizar el respectivo mantenimiento, reforzamiento y/o mejoramiento de las edificaciones y los muros de cerramiento del conjunto residencial, con el apoyo de personal idóneo, garantizando que se cumplan los requerimientos establecidos en la Ley 400 de 1997 (Decreto 33 de 1998) Norma Colombiana de Diseño y Construcción Sismo Resistente NSR-98 y/o el Decreto No. 926 del 19 de marzo de 2010, Reglamento Colombiano de Construcción Sismo Resistente NSR-10, de acuerdo con la normatividad vigente para el barrio, para lo cual se deben tramitar los permisos y licencias respectivos. Esto con el propósito de garantizar durante la vida útil de los inmuebles, las condiciones adecuadas para su uso.

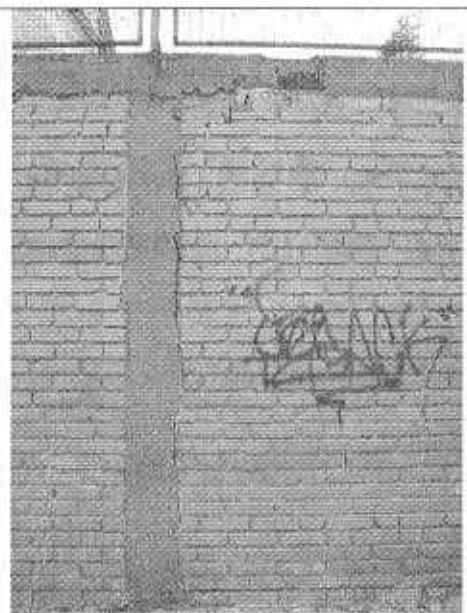
Adicionalmente, existe un sector del muro de cerramiento del costado nororiental del predio (esto es, sobre la Calle 89, muro en mampostería confinada por vigas y columnas de concreto), que presenta una grieta de tendencia vertical que se extiende desde la base y recorre el muro en toda su altura separando la mampostería de una de las columnas de confinamiento, hasta llegar a la viga superior la cual se encuentra parcialmente desintegrada y con exposición del refuerzo (liso, tanto en el longitudinal como en el transversal); el sector de muro en comento no presenta inclinación o deformación (Fotografía 12). Adicionalmente, el pórtico de concreto que enmarca la puerta de acceso al colegio sobre la Calle 89

Foto 12. Grieta de tendencia vertical en muro de cerramiento del costado nororiental del Colegio.

- En caso de no existir restricciones de tipo urbanístico, se recomienda a la Secretaría de Educación Distrital, responsable del Colegio Simón Bolívar Sede B, emplazado en el predio de la Carrera 85 No. 88-99, implementar acciones de reforzamiento y/o rehabilitación sobre el muro de cerramiento del costado nororiental y sobre el pórtico de concreto que enmarca la puerta de acceso al colegio (ambos localizados sobre la Calle 89), que eviten un mayor deterioro futuro de dichos elementos y mitiguen la posibilidad de colapso de los mismos en el mediano plazo.
