**DIAGNÓSTICO TÉCNICO No. DI-4730**  
**SUBDIRECCION DE EMERGENCIAS**  
**COORDINACIÓN DE ASISTENCIA TÉCNICA**  
**APOYO INSTITUCIONAL**

<b>DIRECCIÓN:</b>	Diagonal 62H Bis Sur No. 74A-53	<b>ÁREA DIRECTA:</b>	0.34Ha				
<b>BARRIO:</b>	El Rincón de Galicia	<b>POBLACIÓN ATENDIDA:</b>	300				
<b>UPZ:</b>	69 – Ismael Perdomo	<b>FAMILIAS</b>	60	<b>ADULTOS</b>	120	<b>NIÑOS</b>	180
<b>LOCALIDAD:</b>	19 – Ciudad Bolívar	<b>PREDIOS EVALUADOS</b>	1				
<b>CHIP</b>		<b>DOCUMENTO REMISORIO</b>	CR-9738

REMOCIÓN EN MASA

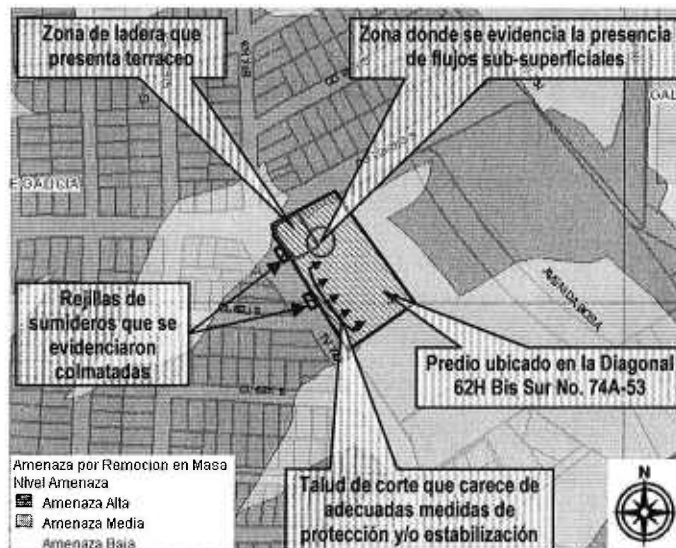
El Barrio El Rincón de Galicia, donde se encuentra ubicado el predio de la Diagonal 62H Bis Sur No. 74A-53, fue legalizado mediante el Acto Administrativo No 0336 del 11 de octubre de 1999 expedido por el Departamento Administrativo de Planeación Distrital-DAPD (Actual Secretaría Distrital de Planeación), para lo cual la Dirección de Prevención y Atención de Emergencias-DPAE, emitió el Concepto Técnico No. CT-3272 del 23 de junio de 1999, en el cual se establece que el predio en comento presenta un nivel de Amenaza Media y Alta y Riesgo Medio por fenómenos de remoción en masa (Ver Figuras 1 y 2).

Figura 1. Localización y categorización del nivel de amenaza por fenómenos de remoción en masa para el predio de la Diagonal 62H Bis Sur No. 74A-53 en el Barrio El Rincón de Galicia de la Localidad de Ciudad Bolívar.

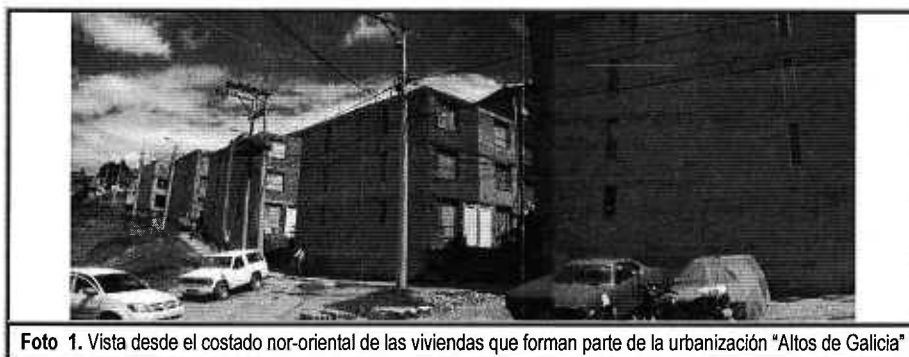
En atención a la solicitud de apoyo institucional, el día 9 de julio de 2010, personal de la Coordinación de Asistencia Técnica de la Dirección de Prevención y Atención de Emergencias – DPAE, se desplazó al predio de la Diagonal 62H Bis Sur No. 74A-53, donde se encuentra construido el Conjunto Residencial "Altos de Galicia", encontrando un sector consolidado por viviendas de entre tres (3) y cuatro (4) niveles, construidas en mampostería estructural, con piso y entresijos en placas de concreto reforzadas y cubiertas en tejas de fibro-cemento, las cuales se encuentran emplazadas en terrazas sobre rellenos de cimentación en grupos (pachas) de dos (2) viviendas, siguiendo la topografía del terreno, correspondiente a una zona de ladera natural con pendiente alta ( $\beta \approx 40^\circ$ ) (Ver fotografía 1).

Foto 1. Vista desde el costado nor-oriental de las viviendas que forman parte de la urbanización "Altos de Galicia"

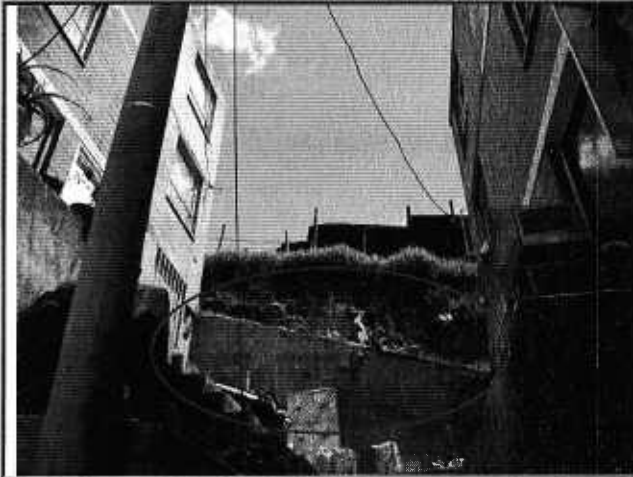
Con base en la inspección visual realizada al costado occidental de la zona evaluada se observó la existencia de un talud de corte que presenta una longitud de aproximadamente 75m, con una altura variable entre 2.5m y 3m e inclinación de tendencia vertical ( $\beta \approx 90^\circ$ ) el cual esta conformado por un depósito de material tipo coluvión, conformado por bloques de roca arenisca embebidos en una matriz arcillo-arenosa, dicho talud de corte posiblemente fue realizado de manera antrópica con el objeto de realizar la adecuación del sector y posterior emplazamiento de las viviendas pertenecientes a la urbanización "Altos de Galicia", presentando de manera aislada, como medidas de protección y/o contención, muros en piedra pegada y mampostería reforzada, los cuales presentan humedad (Ver fotografías 2, 3 y 4), situación posiblemente relacionada tanto con la falta de sistemas para el manejo del drenaje sub-superficial, así como también con la carencia de adecuados sistemas para la captación, manejo y disposición de los flujos de escorrentía superficial, ya que los mismos son conformados por cunetas ubicadas en algunos sectores de las partes altas de los muros en mampostería (ladrillo o piedra pegada) mencionados con anterioridad, presentando deficiencias constructivas que en asocio con un alto grado de deterioro y falta de mantenimiento, potencializan la presencia de agrietamientos, facilitando la filtración al terreno de los flujos que conducen (Ver fotografías 5 y 6).

**Foto 2.** Evidencia de la existencia de un muro en mampostería reforzada, como medida de contención y/o protección en el talud de corte ubicado al costado occidental del predio evaluado donde se encuentra la urbanización "Altos de Galicia".

- A la Alcaldía Local de Ciudad Bolívar, desde su competencia, adelantar las labores administrativas tendientes a requerir al responsable de las labores de construcción de la urbanización "Altos de Galicia" para que implemente las obras de protección, contención y adecuado manejo del drenaje superficial y sub-superficial requeridas para garantizar la estabilidad de los taludes de corte hacia el interior del predio.

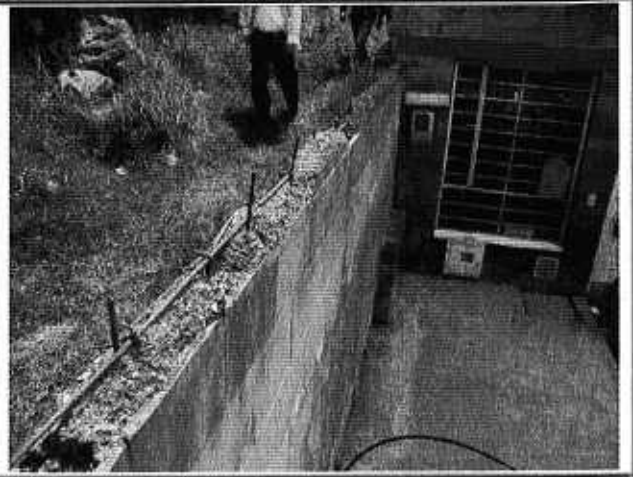
**Foto 3.** Evidencia de la existencia de un muro en mampostería reforzada, como medida de contención y/o protección en el talud de corte ubicado al costado occidental del predio evaluado donde se encuentra la urbanización "Altos de Galicia".

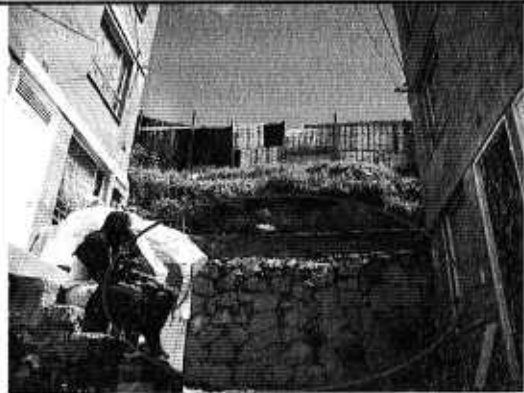
**Foto 4.** Evidencia de la existencia de un muro en piedra pegada, como medida de contención y/o protección en el talud de corte ubicado al costado occidental del predio evaluado donde se encuentra la urbanización "Altos de Galicia".

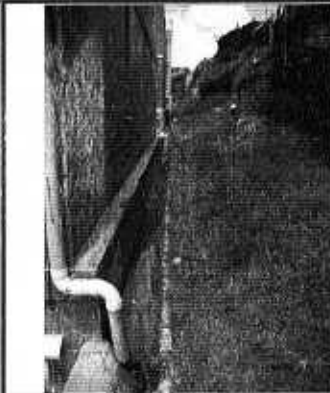
**Foto 5.** Evidencia de la existencia de una cuneta para el manejo de escorrentía superficial hacia la parte alta del talud de corte ubicado al costado occidental del predio evaluado donde se encuentra la urbanización "Altos de Galicia".

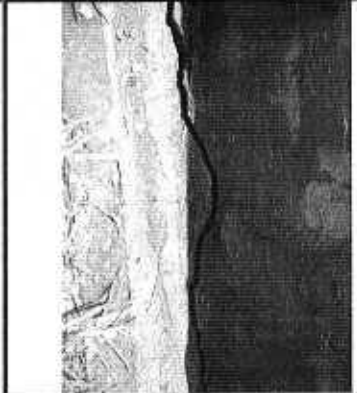
**Foto 6.** Evidencia de la existencia de agrietamientos en la cuneta para el manejo de escorrentía superficial emplazada hacia la parte alta del talud de corte ubicado al costado occidental del predio evaluado donde se encuentra la urbanización "Altos de Galicia".

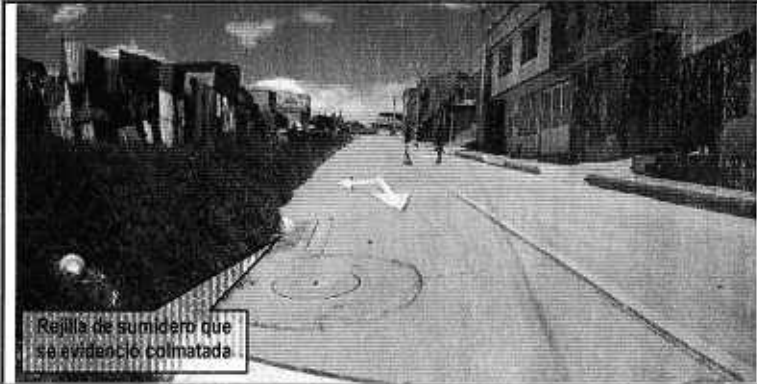
De igual manera, con base en la inspección visual realizada en la parte alta (corona) del talud de corte anteriormente mencionado, se observó la existencia de un sendero peatonal cubierto por capa vegetal, con ancho de aproximadamente 1.5m, encontrando hacia el costado occidental del mismo, un segundo talud de corte con altura de entre 1.5m y 2m, en una longitud cercana a los 75m e inclinación de tendencia vertical ( $\beta \approx 90^\circ$ ), conformado por el mismo tipo de material que el anteriormente descrito, careciendo de medidas de protección y/o contención, así como también de sistemas para el manejo del drenaje sub-superficial (Ver fotografías 2, 4 y 5); es importante destacar que hacia la parte alta de dicho talud de corte se encuentra el sector vial comprendido por la Transversal 74A entre la Diagonal 62H Bis Sur y la Calle 63 Sur, el cual se encuentra pavimentado por placas en concreto hidráulico, presentando como sistemas para el manejo del drenaje superficial, la existencia de sumideros pertenecientes a la red de alcantarillado pluvial, cabe destacar que al momento de la visita técnica se evidenció que dichos elementos se encuentran colmatados por basuras (Ver fotografías 7 y 8).

Rejilla de sumidero que se evidenció colmatada.

Foto 7. Vista de la Transversal 74A entre la Diagonal 62H Bis Sur y la Calle 63 Sur.

- Mantener vigentes las recomendaciones descritas en el Diagnóstico Técnico No. DI-2930, con respecto a:
  - A la Empresa de Acueducto y Alcantarillado de Bogotá – EAAB implementar las medidas de mantenimiento respectivas de las redes de los sistemas de acueducto y alcantarillado y sus estructuras complementarias, en la vía Transversal 74A a la altura de la Calle 62 K Sur (Dirección Antigua) Transversal 74A entre la Diagonal 62H Bis Sur y la Calle 63 Sur (Dirección Nueva), en el Barrio El Rincón de Galicia de la Localidad de Ciudad Bolívar.

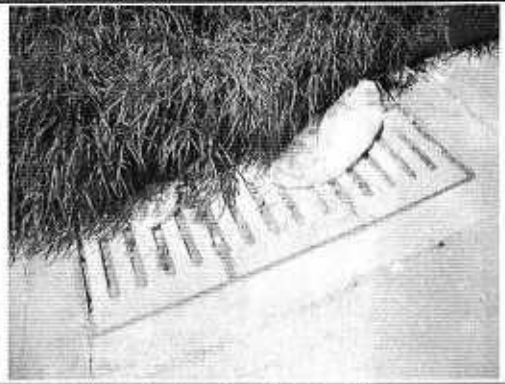
Foto 8. Evidencia del estado de colmatación que se presentan en rejillas de los sumideros pertenecientes a la red de alcantarillado pluvial emplazada en la Transversal 74A entre la Diagonal 62H Bis Sur y la Calle 63 Sur.

SI	X	NO	CUAL?	
				Colmatación presente en las rejillas de los sumideros que forman parte de la red de alcantarillado pluvial instalada en el sector de la Transversal 74A entre la Diagonal 62H Bis Sur y la Calle 63 Sur.

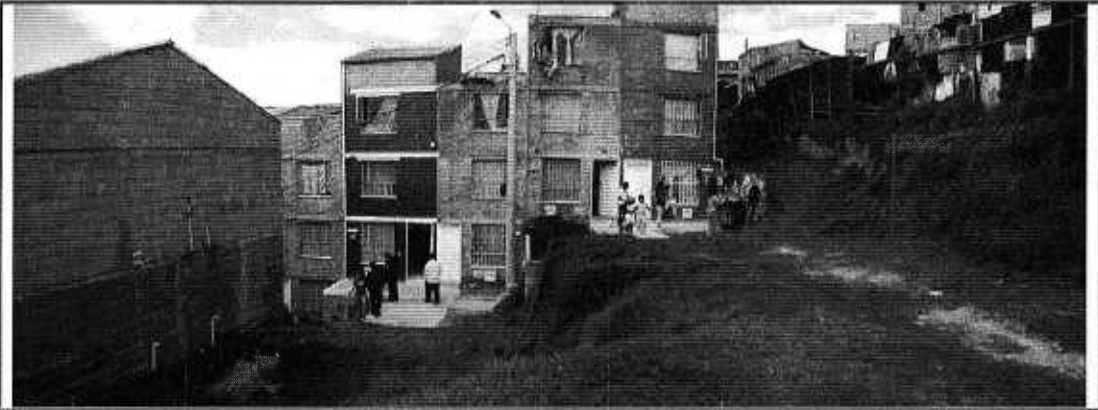
Adicionalmente, con base en la inspección visual realizada al costado nor-occidental del predio donde se encuentra la urbanización "Altos de Galicia", observó la existencia de dos (2) lotes vacíos conformados por terrazas realizadas en la ladera natural, cada una de las cuales tiene un área de aproximadamente 70m<sup>2</sup> y hacia el costado occidental de las mismas, taludes de corte con alturas de entre 2m y 2.2m de altura, en longitudes de aproximadamente 10m e inclinación de tendencia vertical ( $\beta \approx 90^\circ$ ), carentes de medidas de protección y/o contención, así como también de sistemas para el manejo del drenaje superficial y sub-superficial; cabe destacar que en el sector en comento no se evidenció ningún tipo de patología (grietas de tracción en el terreno, desprendimientos de material de los taludes de corte, etc) que sugieran la presencia de fenómenos de remoción en masa activos de carácter general o local (Ver fotografía 9).

Foto 9. Evidencia de la existencia de dos (2) terrazas localizadas al costado nor-oriental del predio evaluado donde se encuentra la urbanización "Altos de Galicia".

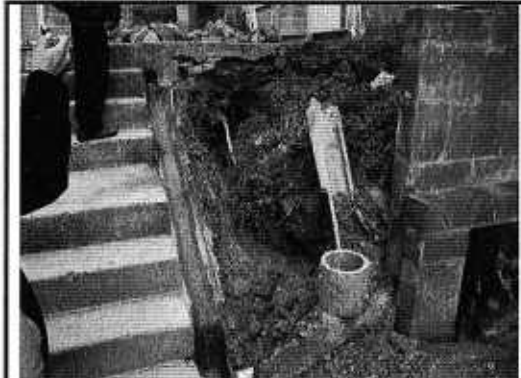
Es importante resaltar que con base en la inspección visual realizada, al interior de las viviendas emplazadas en la urbanización "Altos de Galicia", se observó la presencia de humedad en muros de cerramiento perimetral y divisorios, especialmente en las estructuras que se encuentran cercanas al talud de corte ubicado al costado occidental del predio donde se emplaza dicha urbanización, afectación posiblemente relacionada con la carencia de sistemas para el manejo del drenaje sub-superficial, así como también la falta de adecuados sistemas para el manejo del drenaje superficial en dicho talud de corte y que pueden estar siendo potencializadas por la colmatación de las rejillas de los sumideros que forman parte de la red de alcantarillado pluvial emplazada en la Transversal 74A entre la Diagonal 62H Bis Sur y la Calle 63 Sur; cabe tener en cuenta que la problemática anteriormente descrita fue evidenciada por la presencia de flujos de escorrentía superficial en un área de aproximadamente 4m<sup>2</sup> al costado sur-oriental de la vivienda No. 15, afectación que al momento de la visita técnica no compromete las condiciones de estabilidad ni habitabilidad de dicha vivienda ni de las viviendas vecinas (Ver fotografías 10 y 11).

Foto 10. Evidencia de la presencia de flujos de escorrentía sub-superficial en el costado sur-oriental de la vivienda No. 15 de la urbanización "Altos de Galicia".

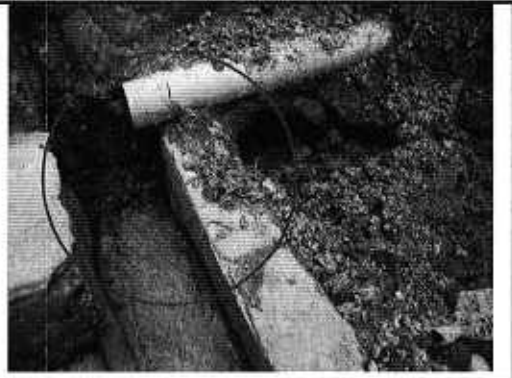
Foto 11. Evidencia de la presencia de flujos de escorrentía sub-superficial en el costado sur-oriental de la vivienda No. 15 de la urbanización "Altos de Galicia".
