DIAGNÓSTICO TÉCNICO No. DI-4732
SUBDIRECCIÓN DE EMERGENCIAS
COORDINACIÓN DE ASISTENCIA TÉCNICA
APOYO INSTITUCIONAL – ESTACIÓN DE POLICÍA DE USAQUÉN

DIRECCIÓN:	- Estación de Policía de Usaquén Calle 165 No. 8A-85 (Antigua Calle 165 No. 18-85)	ÁREA DIRECTA:	4560 m ²				
BARRIO:	San Cristóbal Norte	POBLACIÓN ATENDIDA:	150				
UPZ:	11 – San Cristóbal Norte	FAMILIAS	150	ADULTOS	150	NIÑOS	0
LOCALIDAD:	1 Usaquén	PREDIOS EVALUADOS	1				
CHIP	- AAA0108LKRU	DOCUMENTO REMISORIO	CR-6627

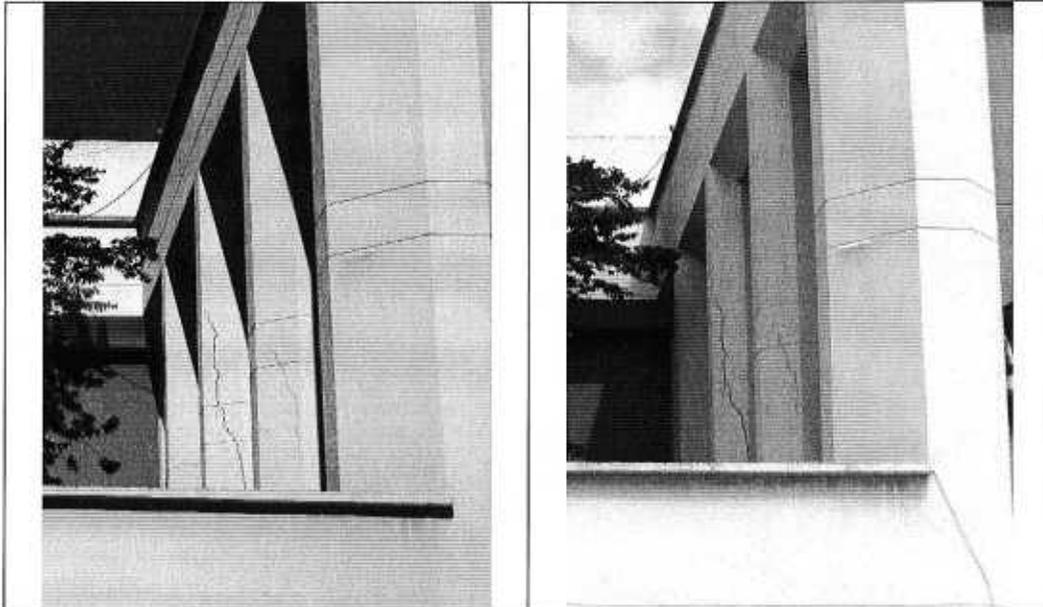
Con base en la inspección visual no se evidenció un avance significativo de las grietas en los cascarones ni de los daños en otros elementos no estructurales (Fotografías 2 y 3). Sin embargo, es importante destacar la existencia de vestigios de regatas exploratorias en elementos estructurales de la edificación (columnas, vigas y losas de entrepiso, Fotografías 4 y 5), en elementos no estructurales tales como los cascarones de las columnas verdaderas y falsas (Fotografías 6, 7 y 8), y a nivel de cimentación; de igual manera se apreció que se llevó a cabo la extracción de núcleos de concreto en algunas vigas y columnas. Evidentemente las exploraciones fueron realizadas en el marco de un estudio de patología estructural con propósito de establecer la vulnerabilidad de la edificación, posiblemente en atención a las recomendaciones impartidas mediante el DI-4408, sin embargo, durante la visita técnica no se pudo establecer qué entidad o entidades llevaron a cabo dichos trabajos.

Fotos 2 y 3. Comparación del estado de grietas en elementos no estructurales del edificio. Izq: tomada el 6 de enero de 2010; der: tomada el 9 de septiembre de 2010. No se evidencia un aumento significativo de dichas afectaciones.

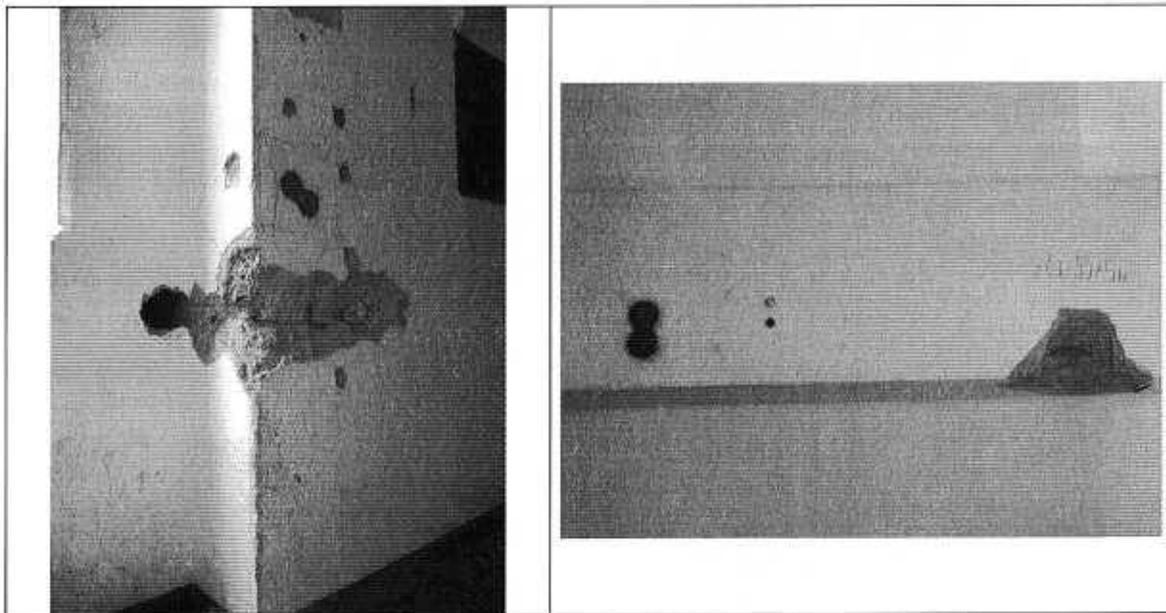
Foto 4. Evidencia de extracción de núcleo de concreto y de regata de exploración en una columna de la edificación.

Foto 5. Evidencia de extracción de núcleo de concreto y de regata de exploración en una viga de la edificación.

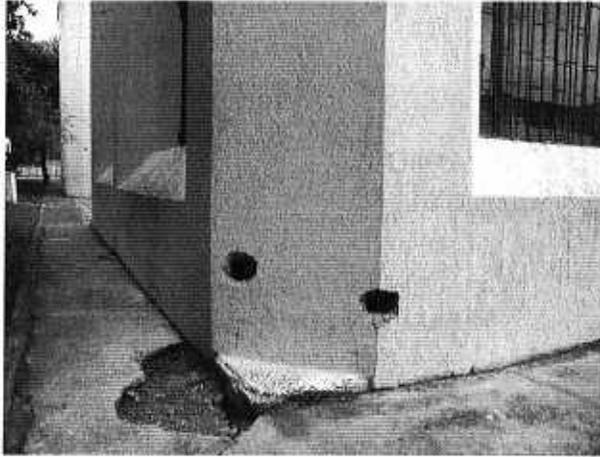
Foto 6. Regatas exploratorias en cascarón de mampostería ubicado alrededor de una columna esquinera de la Estación de Policía.

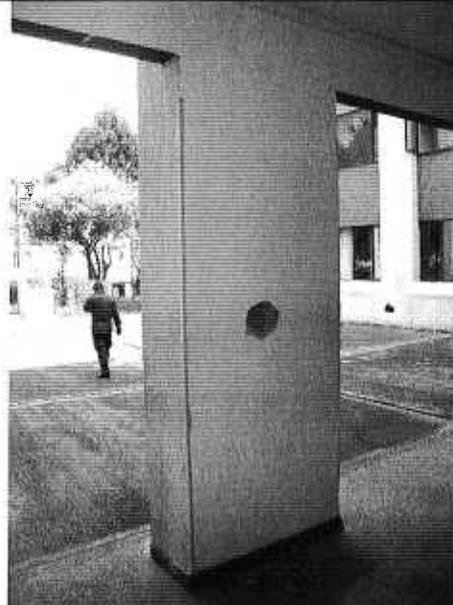
Foto 7. Regata exploratoria que confirma la existencia de columnas falsas (arquitectónicas) en la edificación.

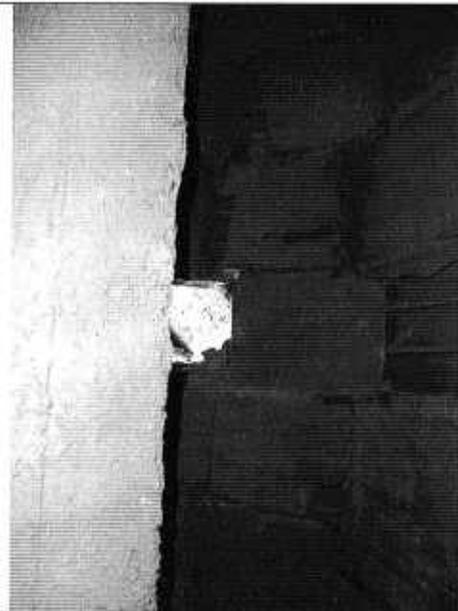
Foto 8. Vista interior de uno de los cascarones. La mampostería rodea a la columna (izquierda), existiendo una holgada separación entre ambos elementos.

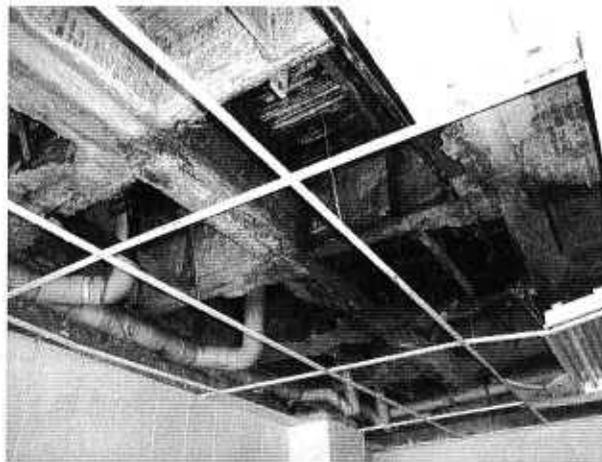
Se destaca que durante el recorrido se observaron abundantes sectores con problemas de humedad en muros y losas, los cuales no se encuentran limitados al tercer nivel (los cuales podrían ser causados por pérdida de la impermeabilidad de la cubierta), sino que también se localizan en los niveles 1 y 2, al parecer producto de desempates, taponamiento y daños en las redes internas de acueducto y posiblemente también del alcantarillado de la Estación de Policía (fotografías). Las

filtraciones de agua han generado daños en pinturas de muros exteriores e interiores, así como en los cielorrasos en poliestireno expandido que coronan las baterías sanitarias adyacentes a los dormitorios de los niveles 2 y 3.

Foto 9. Vestigios de humedad y filtraciones de agua en la cara inferior de la losa que conforma el tercer nivel. La acumulación de aguas y malos olores obligaron al retiro del cielorraso en poliestireno expandido.

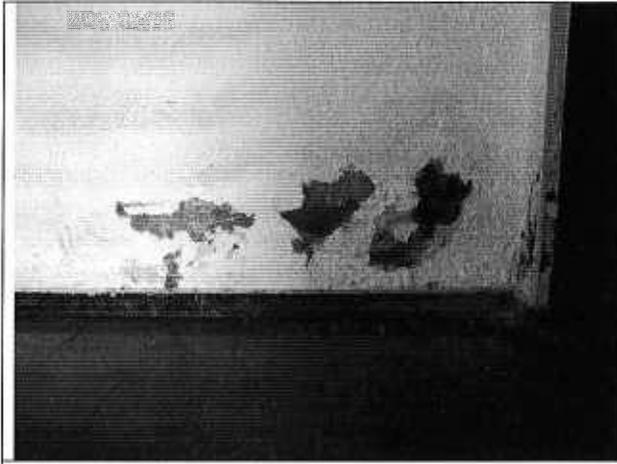
Foto 10. Humedad en la parte baja de muros del segundo nivel del edificio.

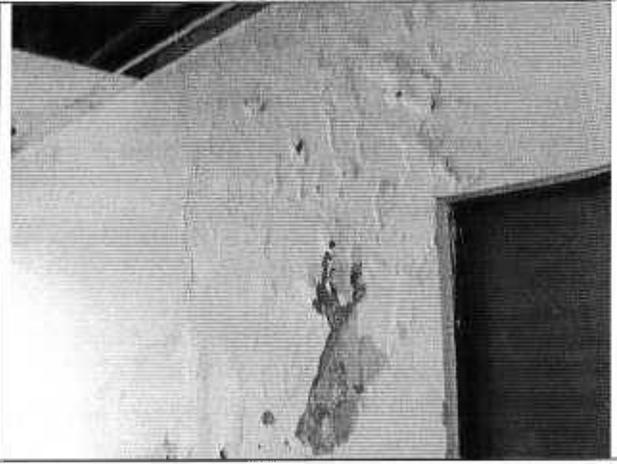
Foto 11. Humedad en la parte media-alta de muros del primer nivel del edificio.
