DIAGNÓSTICO TÉCNICO No. DI-4737
SUBDIRECCIÓN DE EMERGENCIAS
COORDINACIÓN DE ASISTENCIA TÉCNICA
RAD FOPAE No. 2010ER10251

PREDIOS:	Carrera 18P Bis B No. 61A-05 Sur Carrera 18Q No. 61A-04 Sur	ÁREA DIRECTA:	36 m ²				
BARRIO:	El Bosque Sur	POBLACIÓN ATENDIDA:	10				
UPZ:	66 – San francisco	FAMILIAS	2	ADULTOS	8	NIÑOS	2
LOCALIDAD:	19 – Ciudad Bolívar	PREDIOS EVALUADOS	2				
CHIP	AAA0023MAKC AAA0023MAJZ	DOCUMENTO REMISORIO	CR-9754

REMOCIÓN EN MASA

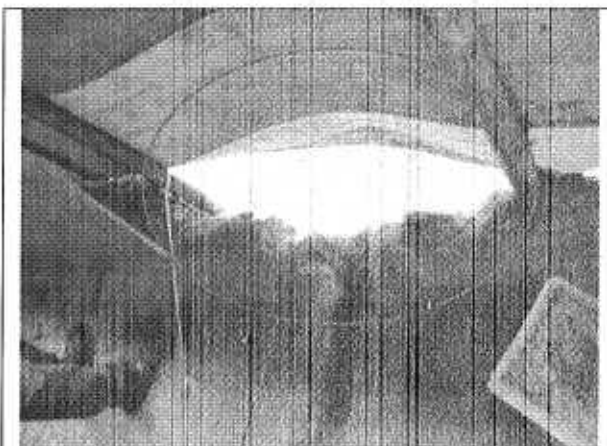
Se evidenció la presencia de un fenómeno de remoción en masa tipo desprendimiento de suelo residual y relleno, material que involucra un volumen movilizado de aproximadamente 1.5m³ provenientes de la parte alta (corona) de un talud de corte posiblemente perteneciente a un antiguo frente de explotación minera, ubicado en la Calle 61A Sur (Av. Boyacá) entre la Carrera 18Q y la Carrera 18P Bis B, al costado oriental de los predios emplazados en la Carrera 18P Bis B No. 61A-05 Sur y la Carrera 18Q No. 61A-04 Sur, dicho fenómeno generó el compromiso parcial del corredor interior del costado oriental del

predio ubicado en la Carrera 18P Bis B No. 61A-05 Sur, situación por la cual al momento de la visita técnica se recomendó la restricción parcial de uso de dicho corredor (Ver fotografía 1).

Foto 1. Costado oriental del corredor interno ubicado en el predio de la Carrera 18P Bis B no. 61A-05 Sur.

- Se recomienda al responsable de la vivienda ubicada en la Carrera 18P Bis B No. 61A-05 Sur, mantener la restricción parcial de uso del corredor interno ubicado al costado oriental del predio, hasta tanto se garanticen las condiciones de estabilidad y funcionalidad de dicho sector.

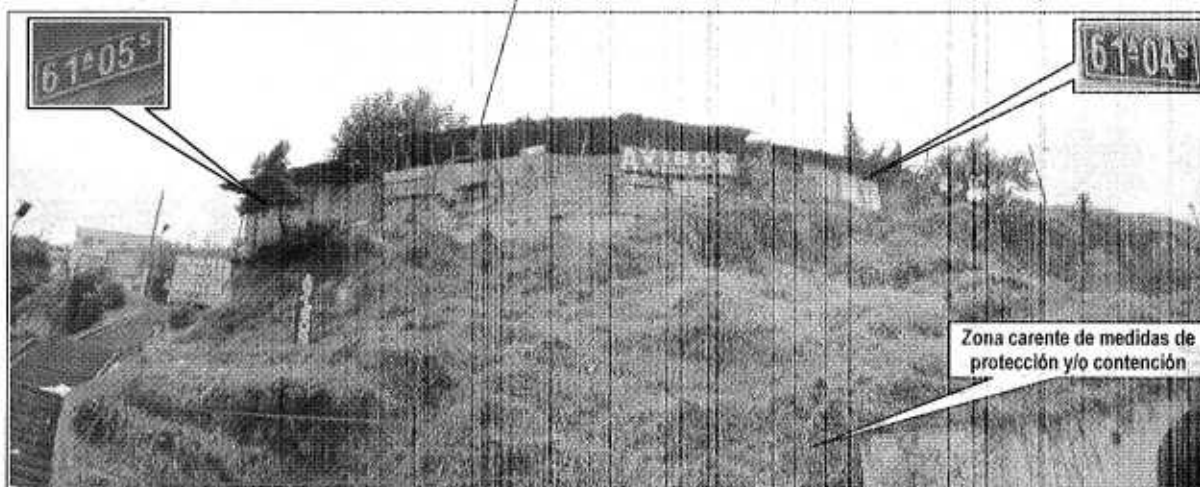
Con base en la inspección visual realizada al sector evaluado, se observó que el talud de corte en mención tiene una altura de aproximadamente 7m, en una longitud cercana a los 25m e inclinación de tendencia vertical ($\beta \approx 90^\circ$) hacia su parte alta y la sección media y baja con pendiente moderada ($\beta \approx 50^\circ$), el cual carece de sistemas para el manejo del drenaje sub-superficial, presentando como sistemas para el manejo del drenaje superficial en los costados norte y sur, la implementación de cunetas de sección rectangular en concreto y como medida parcial de contención y/o protección un muro en concreto reforzado ubicado al costado norte y nor-oriental del mismo, cabe destacar que dicho muro hace parte de la estructura de la vía peatonal emplazada en el sector evaluado (Ver fotografía 2).

Entre las posibles causas por las cuales se presentó el fenómeno de remoción en masa anteriormente descrito se encuentran las fuertes precipitaciones registradas en el sector, la falta de medidas de protección y/o contención, así como también la carencia de adecuados y suficientes sistemas para el manejo del drenaje superficial y sub-superficial en el talud de corte perteneciente al antiguo frente de explotación minera ubicado en la Calle 61A Sur (Av. Boyacá) entre la Carrera 18Q y la Carrera 18P Bis B; cabe destacar que las condiciones que presenta de dicho talud de corte, en conjunto con las deficiencias constructivas evidenciadas en las viviendas evaluadas, emplazadas hacia la parte alta (corona) del mismo, potencializan la presencia de las afectaciones estructurales evidenciadas en las mismas.

Foto 2. Vista desde la parte baja (pata) del talud de corte evaluado, nótese la existencia de cunetas a los costados norte y sur del mismo, así como también la carencia de medidas de protección y/o contención en la totalidad del mismo, ya que el muro en concreto del sendero peatonal recorre el costado norte y nor-oriental del talud.

- Mantener vigentes las recomendaciones descritas en la Respuesta Oficial No. RO-23198, con respecto a:
 - Se recomienda a la Alcaldía Local de Ciudad Bolívar y al Instituto de Desarrollo Urbano - IDU, adelantar las acciones necesarias dentro de su competencia, para establecer el responsable y/o responsables que deben implementar las obras necesarias para la protección del talud de antigua explotación ubicado en el sector de la Calle 61A Sur (Av. Boyacá) entre la Carrera 18Q y la Carrera 18P Bis B; con el fin de evitar que se generen procesos de inestabilidad en el mismo, que puedan afectar las viviendas que se emplazan en su corona y posiblemente el tránsito vehicular que utiliza esta vía.

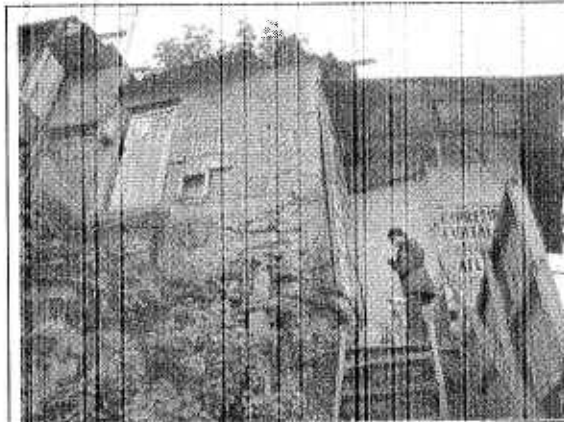
Al momento de la visita técnica realizada al predio de la Carrera 18P Bis B No. 61A-05 Sur, se observó que en el mismo se encuentra emplazada una estructura de un (1) nivel que funciona como vivienda y taller de publicidad, construida en mampostería simple y material de recuperación, con cubierta en tejas de zinc soportadas por una estructura tipo entramado en madera y piso en suelo afirmado; cabe destacar la presencia de deficiencias constructivas en la estructura evaluada, deficiencias relacionadas con la carencia de adecuados elementos estructurales de confinamiento y amarre como vigas y columnas, la falta de mantenimiento de los elementos en madera que la conforman y la presencia de grietas de tracción con aberturas de entre 1.5mm y 2mm en el terreno, especialmente en el costado oriental del predio, zona aledaña a la parte alta (corona) del talud de corte perteneciente al antiguo frente de explotación minera anteriormente descrito, afectación que evidencia el carácter inestable de la zona y el estado activo y retrogresivo del fenómeno de remoción en masa evidenciado en la misma (Ver fotografías 3 y 4).

Foto 3. Vista desde el exterior de la vivienda ubicada en la Carrera 18P Bis B No. 61A-05 Sur.

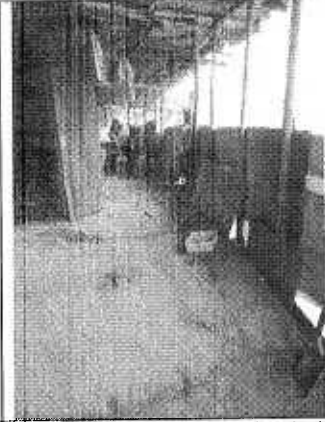
Foto 4. Vista desde el interior de la vivienda ubicada en la Carrera 18P Bis B No. 61A-05 Sur, evidencia de deficiencias constructivas y presencia de grietas en la zona cercana al talud de corte del antiguo frente de explotación.

- En el caso de no existir restricciones y/o condicionamientos al uso del suelo para los predios evaluados, se recomienda a los responsables de los mismos implementar acciones para el mantenimiento y/o mejoramiento de las viviendas, con el apoyo de personal idóneo, garantizando que se cumplan los requerimientos establecidos en la Ley 400 de 1997 (Decreto 33 de 1998) Norma Colombiana de Diseño y Construcción Sismo Resistente NSR-98 y/o en el Decreto No. 926 del 19 de marzo de 2010, Reglamento Colombiano de Construcción Sismo Resistente NSR-10 de acuerdo con la normatividad vigente para el barrio, para lo cual se deben tramitar los permisos y licencias respectivos.

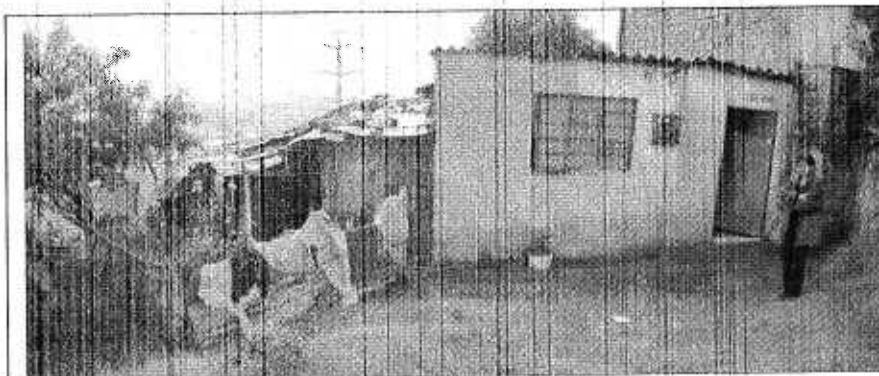
De igual manera, con base en la inspección visual realizada al predio ubicado en la Carrera 18Q No. 61A-04 Sur, se observó que en el mismo se encuentra emplazada una vivienda de un (1) nivel, construida en mampostería simple, con piso en mortero sobre suelo afirmado y cubierta en tejas de zinc y fibro-cemento soportadas por una estructura tipo entramado en madera; adicionalmente al momento de la visita técnica se observó la presencia de grietas con aberturas de entre 2mm y 6mm en muros de cerramiento perimetral, especialmente los ubicados a los costados oriental y nor-oriental de la misma en la zona de la cocina, área cercana a la parte alta (corona) del antiguo frente de explotación minera (Ver fotografías 5 y 6).

Foto 5. Vista desde el exterior de la vivienda ubicada en la Carrera 18Q No. 61A-04 Sur.

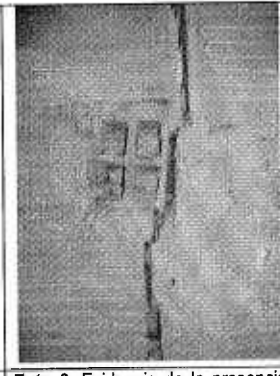
Foto 6. Evidencia de la presencia de grietas al interior de la vivienda de la Carrera 18Q No. 61A-04 Sur, en muros de cerramiento perimetral ubicados al costado oriental de la misma.
