**DIRECCIÓN DE PREVENCIÓN Y ATENCIÓN DE EMERGENCIAS**

**DIAGNÓSTICO TÉCNICO No. DI-4745**  
**SUBDIRECCIÓN DE EMERGENCIAS**  
**COORDINACIÓN DE ASISTENCIA TÉCNICA**  
**EVENTOS No. 107479**  
**EMERGENCIA NIVEL 1 No. 3071**

**1. DATOS GENERALES DEL EVENTO**

REMOCIÓN EN MASA

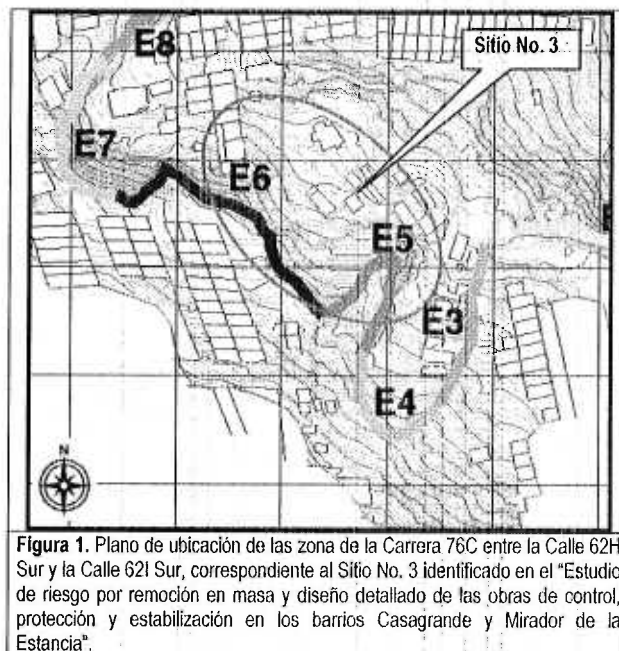
La Dirección de Prevención y Atención de Emergencias – DPAE contrató en el año de 2003 con la firma Geocing Ltda el "ESTUDIO DE RIESGO POR REMOCIÓN EN MASA Y DISEÑO DETALLADO DE LAS OBRAS DE CONTROL, PROTECCIÓN Y ESTABILIZACIÓN EN LOS BARRIOS CASAGRANDE Y MIRADOR DE LA ESTANCIA", el cual menciona que la zona correspondiente a la Carrera 76C entre la Calle 62H Sur y la Calle 62I Sur, se encuentra dentro del Sitio No. 3 de dicho estudio, en el cual se localizan los escarpes E5 y E6 (Ver Figura 1).

Con respecto a la zona de la Carrera 76C entre la Calle 62H Sur y la Calle 62I Sur, correspondiente al Sitio No. 3 del estudio mencionado, dicho documento recomienda construir en la parte inferior del mismo un muro en gaviones de 280m de longitud, con una altura de 2.0 metros cimentados en material granular, lo anterior se realizará con el fin de proteger los taludes y disminuir las probabilidades de falla, teniendo en cuenta que la conformación del terreno detrás del muro se logrará mediante un relleno en material del sitio, con un talud de 25°, el cual se prolongara hasta la corona del talud mediante un corte con 35° de inclinación y posteriormente, luego de realizar la conformación del terreno; se realizara la revegetalización del talud, con la colocación de grama (Pasto Kikuyo); también se debe tener en cuenta la construcción de cunetas en este sitio; estas obras cortaran el flujo de agua de escorrentía en la corona del talud, evitando el lavado del talud conformado.

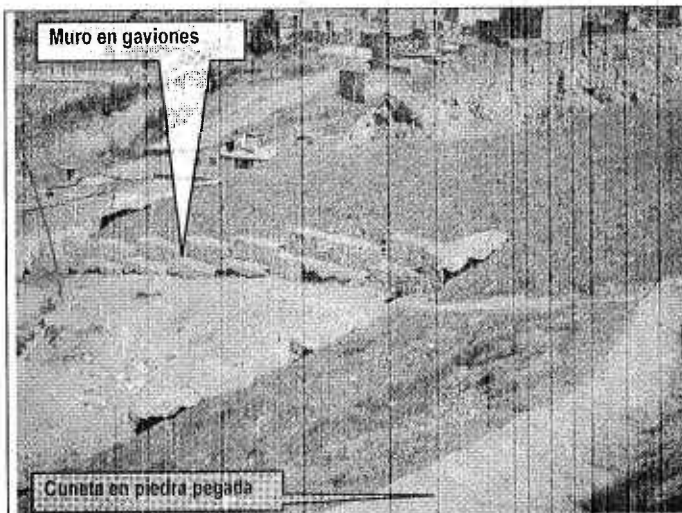
Foto 1. Estado final de las obras Sitio 3, conformación del terreno, construcción de muro en gaviones y cuneta en piedra pegada. Tomado de Informe final de Interventoría 285 de 2006.

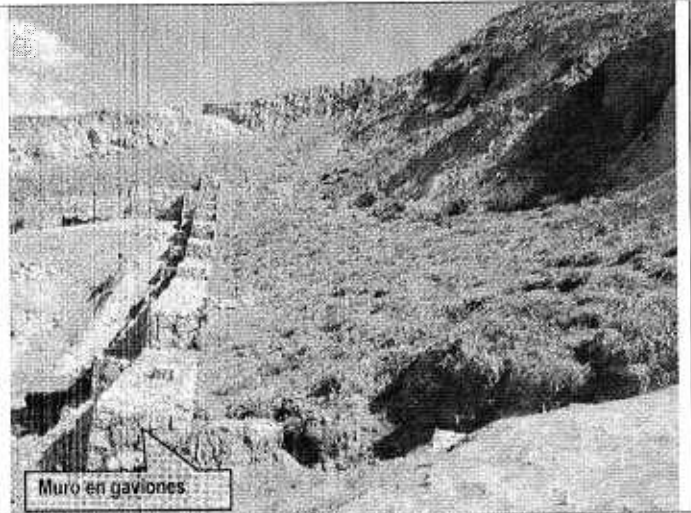
Foto 2. Estado final de las obras Sitio 3, conformación del terreno, construcción de muro en gaviones y cuneta en piedra pegada. Tomado de Informe final de Interventoría 285 de 2006.

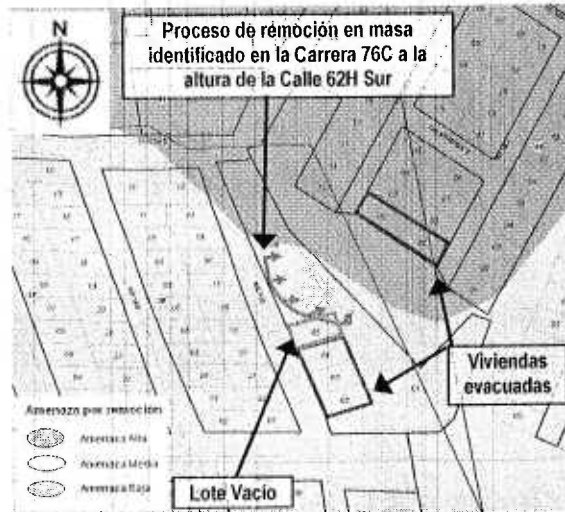
Figura 2. Localización y categorización de nivel de Amenaza por Fenómenos de Remoción en Masa para los predios ubicados en la zona evaluada en los Barrios Tres Reyes Primer Sector de la Localidad de Ciudad Bolívar.

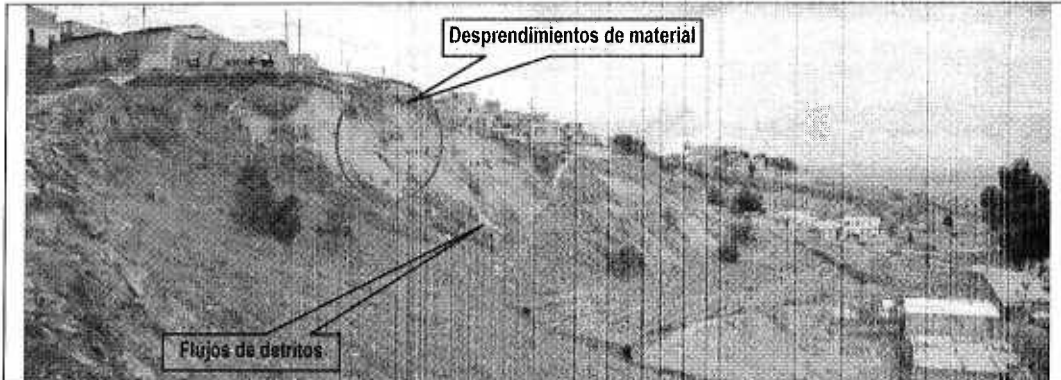
Foto 2. Vista desde la parte baja, costado norte del talud evaluado en el sector de la Carrera 76C entre la Calle 62H Sur y la Calle 62I Sur del Barrio Tres Reyes Primer Sector de la Localidad de Ciudad Bolívar, evidencia de desprendimientos de material hacia la parte media del mismo y flujos de detritos en la parte media - baja del mismo (fotografía tomada del DI-4481 el 14-04-10).

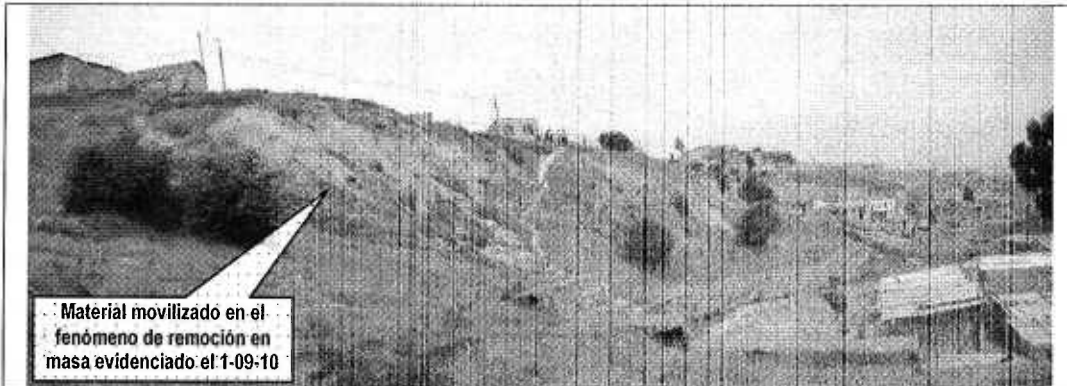
Se presentó un avance significativo en el fenómeno de remoción en masa identificado en el sector de la Carrera 76C entre la Calle 62H Sur y la Calle 62I Sur del Barrio Tres Reyes Primer Sector de la Localidad de Ciudad Bolívar, dicho avance se evidenció por la presencia de un escarpe de longitud cercana a los 30m, con altura entre 1.5m y 1.6m e inclinación de tendencia vertical ( $\beta \approx 90^\circ$ ), involucrando la movilización de aproximadamente 900m<sup>3</sup> de material tipo suelo residual, detritos, capa vegetal y material de relleno, el cual se encuentra depositado hacia la parte media baja del talud perteneciente al antiguo frente de explotación minera, situación que involucró el compromiso de la funcionalidad, seguridad y transitabilidad de un sendero peatonal existente en dicha área, así como también la funcionalidad y estabilidad del sector donde se encuentra emplazada la cuneta en piedra pegada que servía como medida parcial para la captación y manejo de los flujos de escorrentía superficial en el sector, dada la presencia de agrietamientos con aberturas de aproximadamente 0.7mm y colapsos parciales en la misma.

Entre las posibles causas por las cuales se presentan los desprendimientos de material en el sector anteriormente descrito, se postula como detonantes principales la carencia de adecuados sistemas para el manejo de los flujos de escorrentía superficial, especialmente en la parte alta (corona) del talud de corte evaluado, dado que no se cuenta con sumideros y/o estructuras apropiadas para la correcta captación y canalización de dichos flujos a la red de alcantarillado pluvial emplazada en dicho sector, se permite que los mismos sean vertidos directamente sobre la parte alta (corona) y cuerpo de dicho talud de corte, favoreciendo la presencia de fenómenos de erosión de tipo hídrica y la consecuente degradación tanto de las propiedades geomecánicas de los materiales que conforman dicho sector, así como también las condiciones de estabilidad y funcionalidad de las obras de protección y/o estabilización implementadas en la parte baja del mismo, dado que las mismas corresponden a estructuras diseñadas para escenarios óptimos de trabajo en conjunto con sistemas para el manejo de los flujos de escorrentía del sector, como se recomendó en el "Estudio de riesgo por remoción en masa y diseño detallado de las obras de control, protección y estabilización en los barrios Casagrande y Mirador de la Estancia".

Foto 3. Vista desde la parte baja, costado norte del talud evaluado en el sector de la Carrera 76C entre la Calle 62H Sur y la Calle 62I Sur del Barrio Tres Reyes Primer Sector de la Localidad de Ciudad Bolívar, evidencia el avance del proceso de remoción en masa identificado en el sector (Fotografía tomada el 1-09-10).

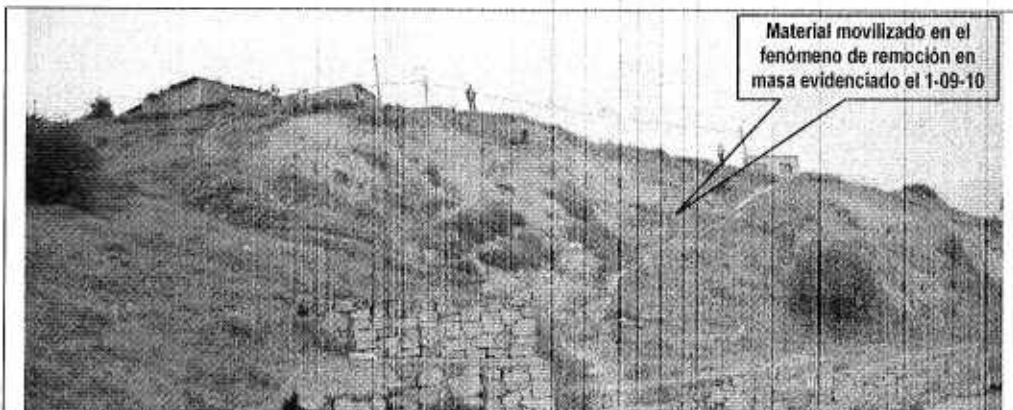
Foto 4. Vista desde la parte baja, costado oriental del talud evaluado en el sector de la Carrera 76C entre la Calle 62H Sur y la Calle 62I Sur del Barrio Tres Reyes Primer Sector de la Localidad de Ciudad Bolívar, evidencia el avance del proceso de remoción en masa identificado en el sector (Fotografía tomada el 1-09-10).

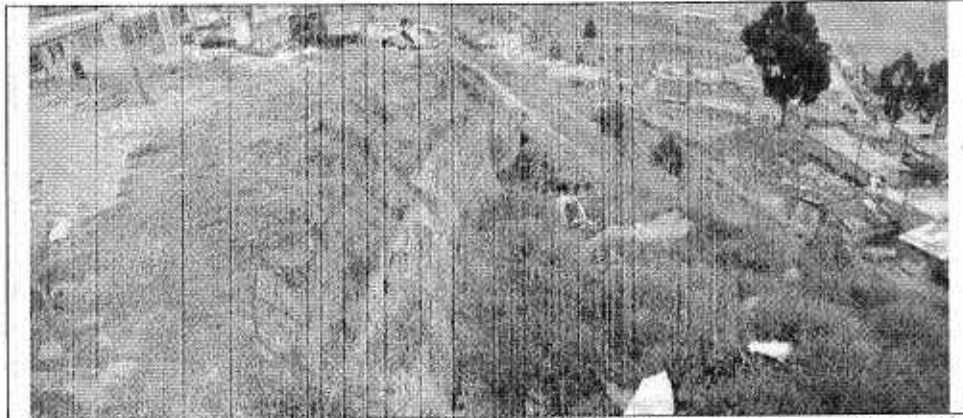
**Foto 5.** Evidencia de la presencia del escarpe generado hacia la parte alta (corona) del talud evaluado en el sector de la Carrera 76C entre la Calle 62H Sur y la Calle 62I Sur del Barrio Tres Reyes Primer Sector de la Localidad de Ciudad Bolívar, evidencia el avance del proceso de remoción en masa identificado en el sector (**Fotografía tomada el 1-09-10**).

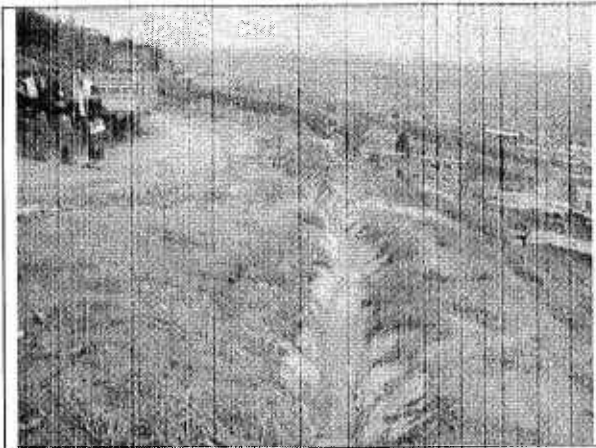
**Fotografía 6.** Vista de la parte alta (corona) del talud de corte evaluado en el sector de la Carrera 76C entre la Calle 62H Sur y la Calle 62I Sur, evidencia de la existencia de una cuneta en piedra pegada como sistema para el manejo de los flujos de escorrentía superficial (**fotografía tomada del DI-4481 el 14-04-10**).

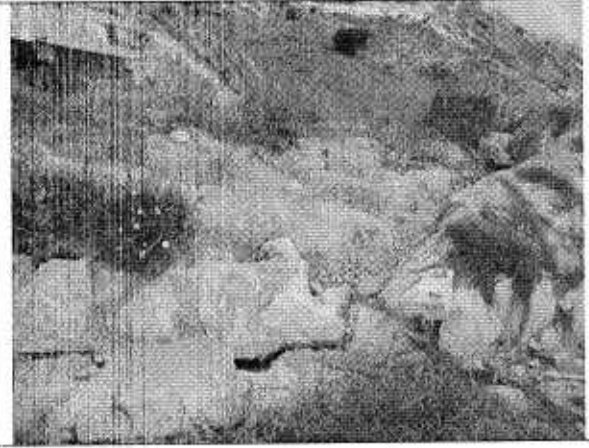
**Fotografía 7.** Vista de la parte alta (corona) del talud de corte evaluado en el sector de la Carrera 76C entre la Calle 62H Sur y la Calle 62I Sur, evidencia de la severa afectación en la cuneta en piedra pegada (**fotografía tomada el 01-09-10**).

SI	X	NO	CUAL?
			Presencia de agrietamientos y colapsos parciales en la cuneta en piedra pegada ubicada hacia la parte alta del talud de corte perteneciente al antiguo frente de explotación minera, donde se presentó el fenómeno de remoción en masa descrito y ubicado en el sector de la Carrera 76C entre la Calle 62H Sur y la Calle 62I Sur del Barrio Tres Reyes Primer Sector.

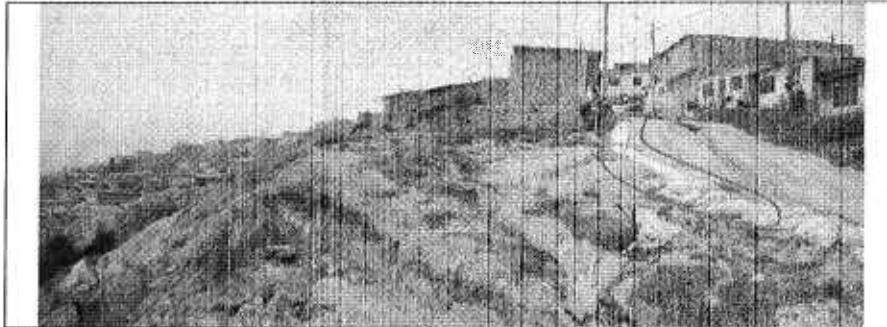
Cabe tener en cuenta que debido a la afectación evidenciada en la cuneta en piedra pegada ubicada en la parte alta (corona) del talud de corte evaluado, según información de la comunidad, en colaboración con personal de la Empresa de Acueducto y Alcantarillado de Bogotá – EAAB, se implementó en el sector en comento, con el objeto de captar y manejar los flujos de escorrentía superficial (aguas lluvias u otros), una cuneta con tubería corrugada de PVC de diámetro de aproximadamente 14" en un tramo de aproximadamente 20m.

**Fotografía 8.** Vista de la parte alta (corona) del talud de corte evaluado en el sector de la Carrera 76C entre la Calle 62H Sur y la Calle 62I Sur, evidencia de la existencia de una cuneta construida en tubería corrugada en PVC como sistema para el manejo de los flujos de escorrentía superficial (*fotografía tomada el 01-09-10*).

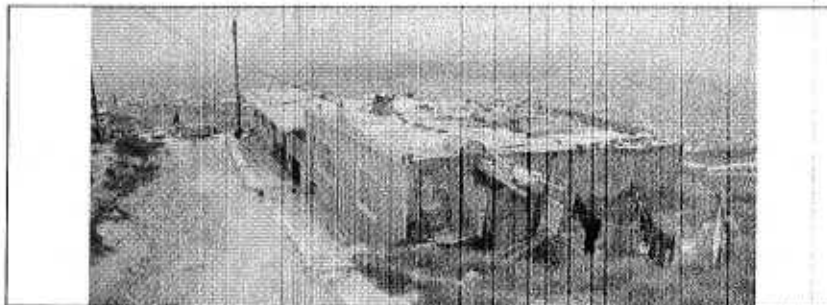
**Fotografía 9.** Vista de la parte alta (corona) del talud de corte evaluado en el sector de la Carrera 76C entre la Calle 62H Sur y la Calle 62I Sur, evidencia de la existencia de una cuneta construida en tubería corrugada en PVC como sistema para el manejo de los flujos de escorrentía superficial (*fotografía tomada el 01-09-10*).

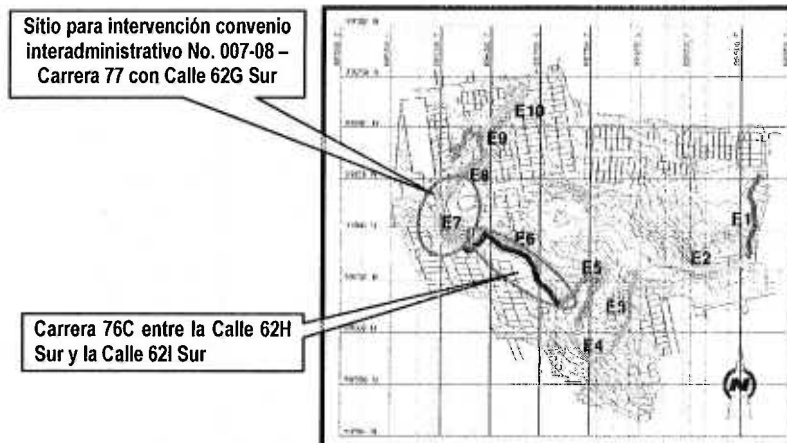
Figura 3. Plano de ubicación de los sitios recomendados para intervención por parte del Fondo de Desarrollo Local – FDL de Ciudad Bolívar y la unidad Administrativa Especial de Rehabilitación y Mantenimiento Vial - UAERMV en el plano del “Estudio de riesgo por remoción en masa y diseño detallado de las obras de control, protección y estabilización en los barrios Casagrande y Mirador de la Estancia”.

- Mantener las recomendaciones consignadas en el Diagnóstico Técnico No. DI-4481 en lo referente a:
  - A la Alcaldía Local de Ciudad Bolívar y a la Unidad Administrativa Especial de Rehabilitación y Mantenimiento Vial – UAERMV, incluir el sector correspondiente a la Carrera 76C entre la Calle 62H Sur y la Calle 62I, la cual según el "Estudio de riesgo por remoción en masa y diseño detallado de las obras de control, protección y estabilización en los Barrios Casagrande y Mirador de la Estancia" se encuentra dentro del Sitio No. 3, en el cual se localiza el escarpe E6 (Ver Figura 3), al sitio priorizado para intervención según el convenio de cofinanciación interadministrativo No.007-08, correspondiente al ubicado entre los Barrios Casagrande y Tres Reyes Primera Etapa de la Localidad de Ciudad Bolívar, a la altura de la Carrera 77 con Calle 62G Sur, el cual se encuentra en proceso de licitación, con el fin de unir estos dos sectores, dentro de la zona de estudio para lograr una intervención integral a la totalidad del escarpe del antiguo frente de explotación minera.
