**DIAGNÓSTICO TÉCNICO DI – 4748**  
**SUBDIRECCIÓN DE EMERGENCIAS**  
**COORDINACIÓN DE ASISTENCIA TÉCNICA**  
**APOYO INSTITUCIONAL**

ATENDIÓ	MABEL CLARENA LESMES GÓMEZ DIEGO CAMILO PLAZAS OLAYA			SOLICITANTE
COE:	24 - 27	MOVIL:	53	FOPAE
FECHA:	18 de septiembre de 2010	HORA:	9:00 am.	<b>VIGENCIA:</b> Temporal mientras no se modifiquen significativamente las condiciones físicas del sector

DIRECCIÓN:	Todo el Desarrollo	ÁREA DIRECTA:	4 Ha				
DESARROLLO:	Desarrollo Manantial	POBLACIÓN ATENDIDA:	351				
UPZ:	32 – San Blas	FAMILIAS	84	ADULTOS	207	NIÑOS	150
LOCALIDAD:	4 – San Cristóbal	PREDIOS EVALUADOS	185				
CHIP		DOCUMENTO REMISORIO	CR-9796

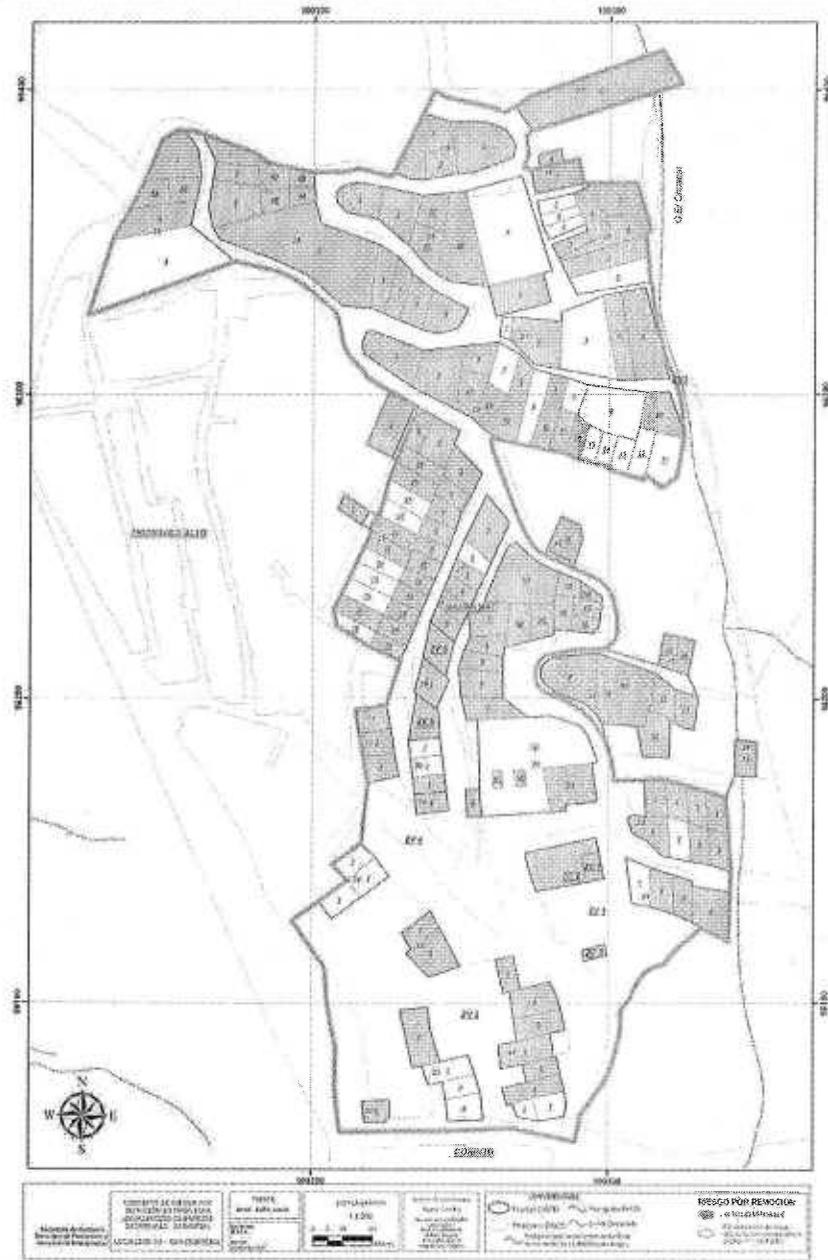
**Figura 1.** Condición de riesgo según el CT-5002 del Desarrollo Manantial, Localidad de San Cristóbal

De acuerdo con las conclusiones del CT-5002, los predios que se listan a continuación presentan restricción de uso por encontrarse ubicados en Zonas de Amenaza Alta por Fenómenos de Remoción en Masa - FRM, y que al momento de la elaboración del Concepto Técnico no presentan condición de riesgo alto por no estar construidos y por su estado actual su uso urbano, debe quedar restringido a las recomendaciones específicas indicadas a continuación.

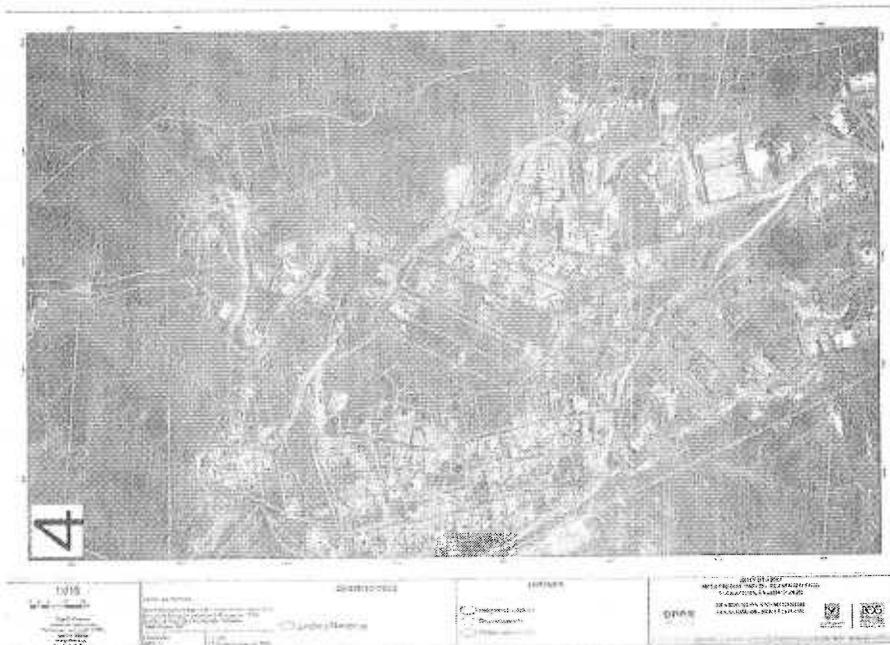
Finalmente se destaca que durante la inspección visual realizada el día 18 de septiembre de 2010 no se identificaron procesos activos de inestabilidad del terreno de carácter general o local que estén influyendo actualmente en la estabilidad o habitabilidad de las viviendas emplazadas en el Desarrollo Manantial. Sin embargo se destaca que los predios evacuados en este día corresponden a las edificaciones con compromiso actual en su estabilidad y habilidad inducidos por antiguos procesos de inestabilidad del terreno y las deficiencias constructivas de dichas viviendas (**Figuras 2 y 3**).

**Figura 2.** Vista aérea de la parte baja del Desarrollo Manantial, Localidad de San Cristóbal.

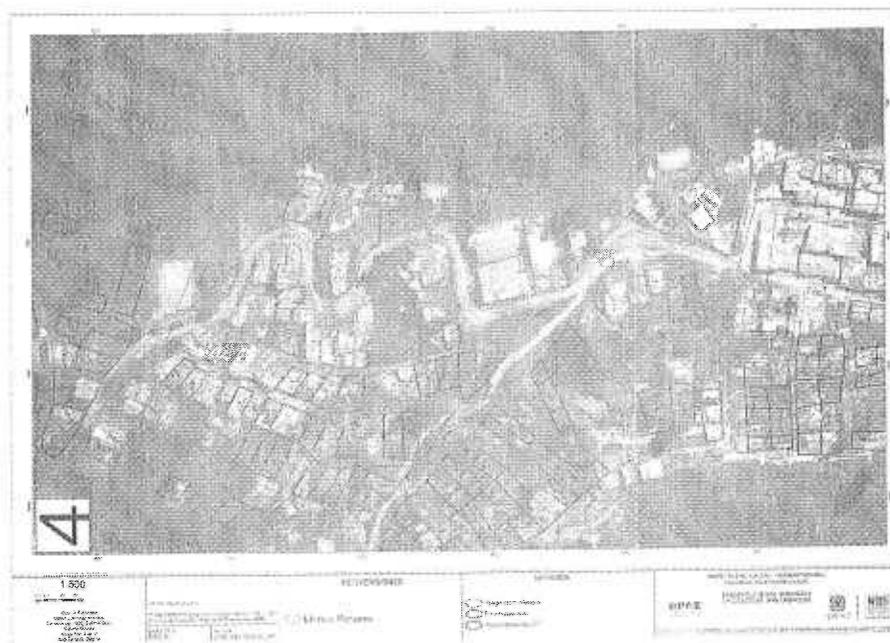
**Figura 3.** Vista aérea de la parte alta del Desarrollo Manantial, Localidad de San Cristóbal.

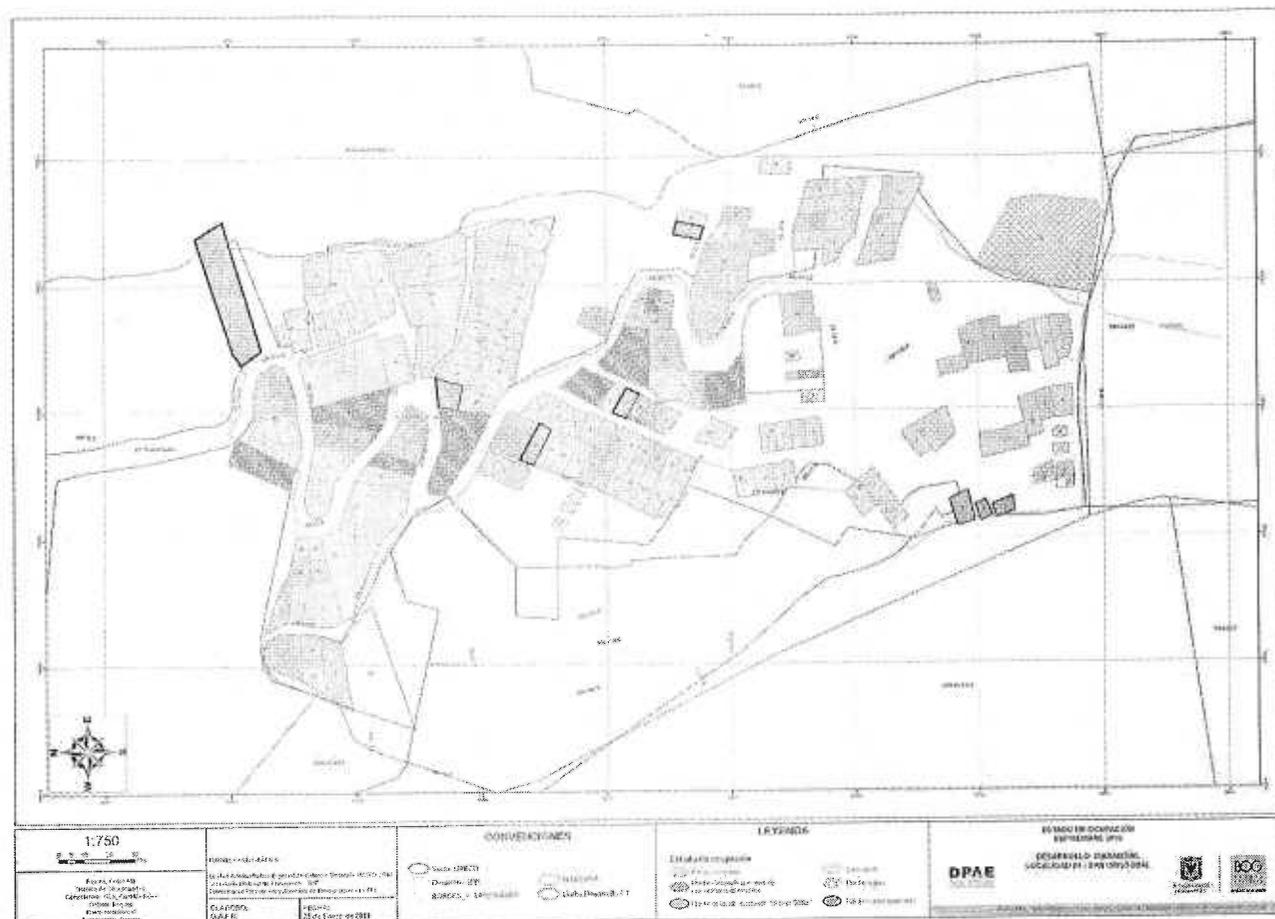
En la **Figura 2** se presenta el estado actual de ocupación de los predios/unidades habitacionales identificadas en el Desarrollo Manantial durante la evaluación realizada el día 18 de septiembre de 2010.

**Figura 2.** Estado actual de ocupación en el Desarrollo Manantial de la Localidad de San Cristóbal, de acuerdo con lo identificado en campo durante la evaluación desarrollada el 18 de septiembre de 2010

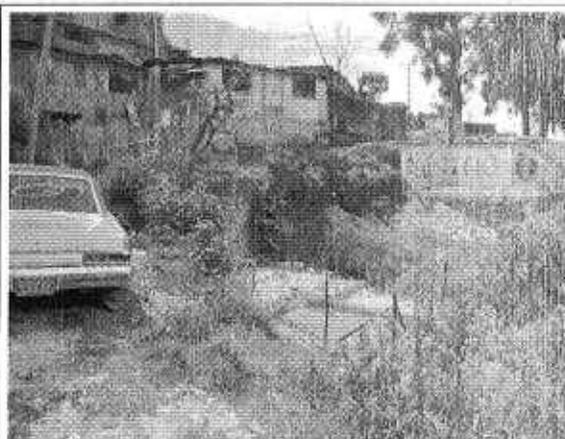
**Fotografía 1.** Vista desde el costado sur oriental, parte baja de la manzana 25 y parte alta de la manzana 24, evidencia de algunos lotes ya reasentados, sin embargo las viviendas que aun se emplazan en dicha zona, no presenta compromiso en su estabilidad en el corto plazo

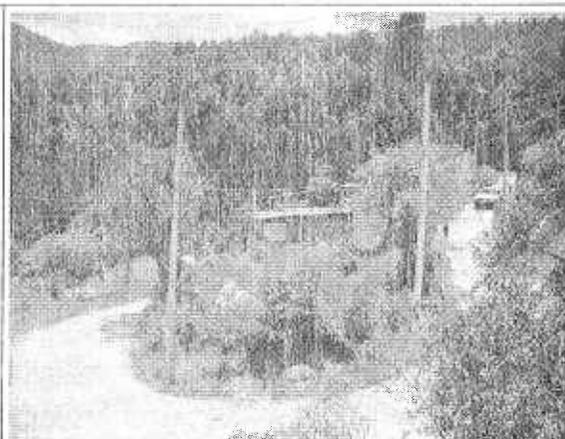
**Fotografía 2.** Vista desde el costado occidental de las manzana 23 aproximadamente el 50% corresponde a lotes vacíos, no se evidenció compromiso en la estabilidad de las viviendas emplazadas en dicha zona en un corto plazo

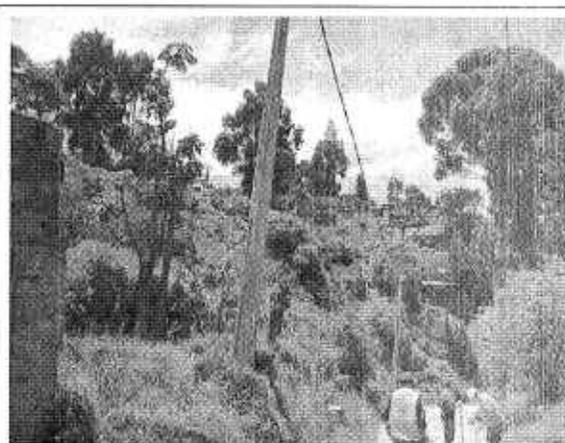
**Fotografía 3.** Vista desde el costado oriental, parte baja de la manzana 24 del barrio Manantial gran porcentaje de lotes vacíos no se encontró evidencia de fenómenos de remoción en masa activos en dicha zona

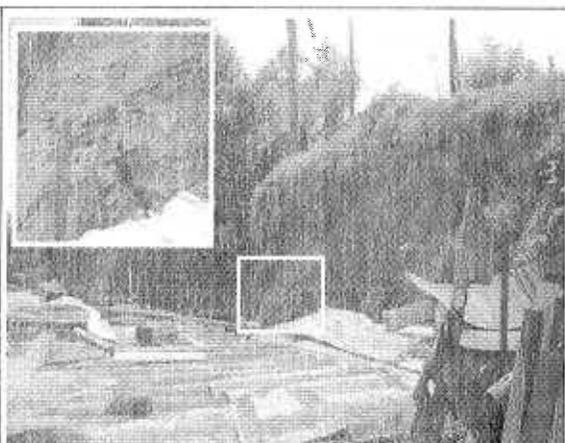
3	26	26	Arley Vásquez	Vivienda de 1 nivel construida en mampostería simple, con cubierta en teja de zinc y asbesto cemento soportado por un entramado en madera que a su vez descansa sobre los muros perimetrales de la vivienda. La vivienda tiene un cerramiento perimetral en teja de zinc y muros en mampostería a media altura. Hacia la parte posterior de la vivienda se encuentra un talud de corte desarrollado posiblemente para el emplazamiento de la vivienda, el cual tiene una altura cercana a los 3m, pendiente de tendencia vertical ( $\beta=90^\circ$ ) y longitud cercana a los 7 metros sobre los cuales no se identificaron estructuras para la contención y/o protección ni para el manejo de las aguas de escorrentía superficial ni subsuperficial. sobre dicho talud se identifico una grieta de aproximadamente 2m de longitud y 3 cm de abertura la cual comprometía un volumen de material cercano a los 2m <sup>3</sup> . Por lo anterior se solicitó la evacuación preventiva del mismo.	6277

**Fotografía 4.** Vivienda ubicada en el lote 26 de la Manzana 26, evacuada por el agrietamiento evidenciado sobre el talud de corte de la parte posterior del predio

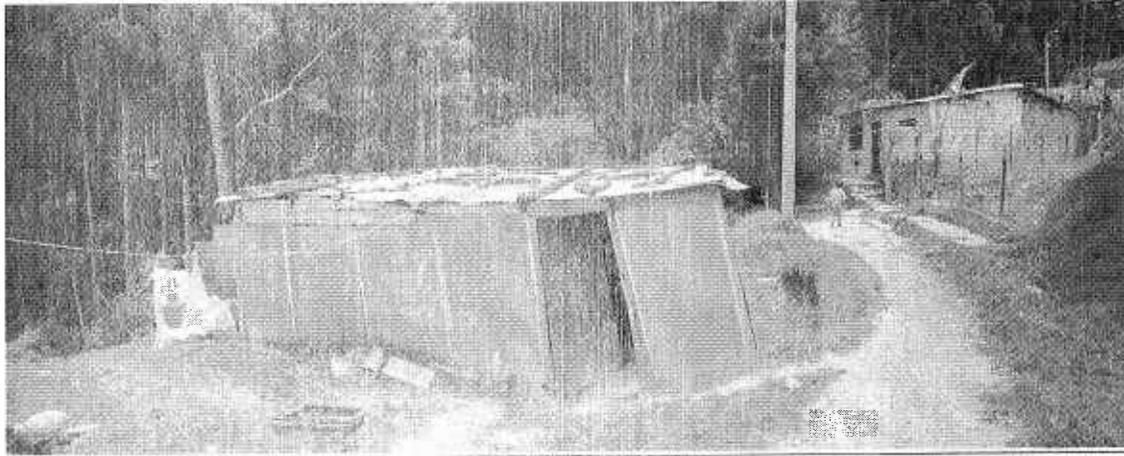
**Fotografía 5.** Vista hacia el extremo oriental de la Manzana 32. En primer plano se observa el Predio 15, evacuado por pérdida de verticalidad. Al fondo (a la derecha) el Predio 12.

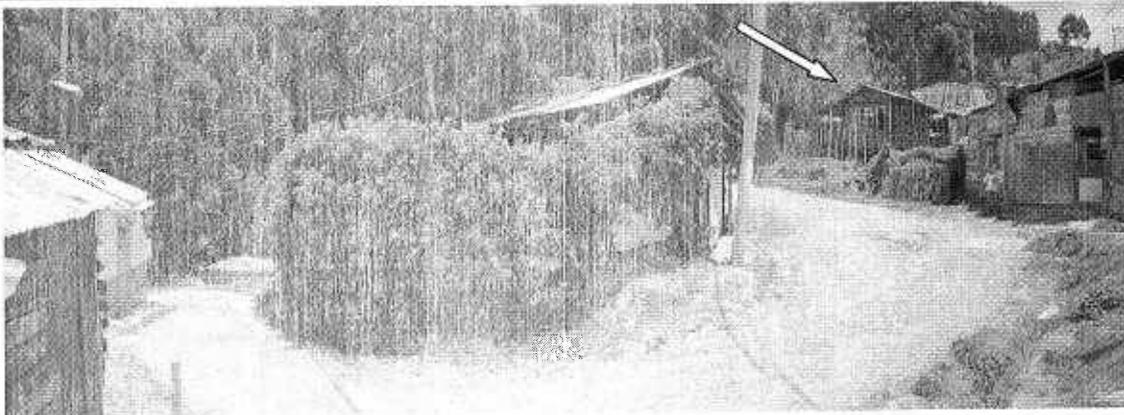
**Fotografía 6.** Vista del extremo occidental de la Manzana 32. Al fondo, el Predio 8 de la Manzana 28, conformado por varias unidades habitacionales.

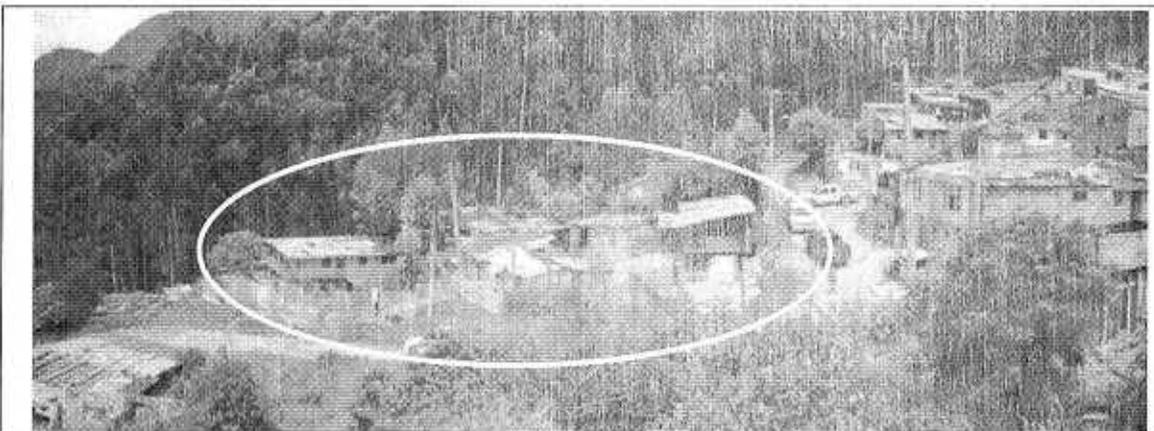
**Fotografía 7.** Vista general del Predio 6 de la Manzana 33, conformado por varias construcciones para uso residencial y recreativo. El predio es de gran extensión y corresponde a una *finca*.

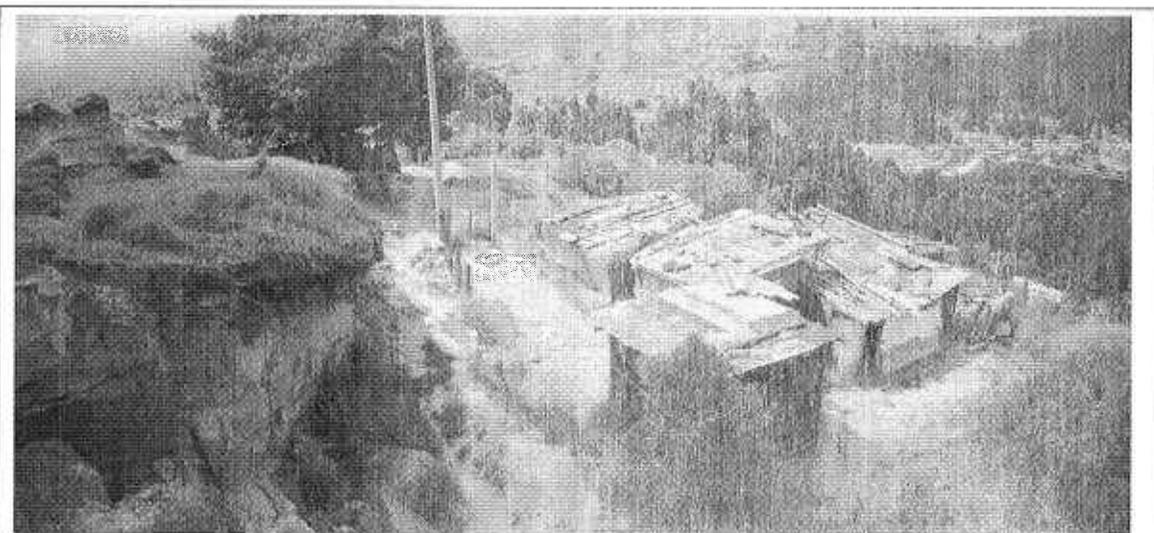
No.	MZ	LOTE	RESPONSABLE	DESCRIPCIÓN PREDIO	No. ACTA
6	36	E		Al momento de la visita técnica no se pudo tener contacto con los responsables del predio, situación por la cual no se pudo tener acceso al interior de la vivienda y por lo tanto se realizó una inspección visual desde el exterior, encontrando una vivienda de un (1) nivel, construida en adobe, con cubierta en tejas de barro al parecer soportadas por una estructura tipo entramado en madera. Al momento de la visita técnica se observó una severa pérdida de verticalidad en el muro de fachada ubicado al costado occidental del predio evaluado, de igual manera la presencia de agrietamientos con aberturas de aproximadamente 3mm de tendencia horizontal y diagonal en el mismo, situación de riesgo que en la actualidad genera el compromiso de las condiciones de estabilidad, seguridad y habitabilidad de la vivienda evaluada, por lo cual al momento de la visita técnica se recomendó la evacuación del predio, evacuación de la cual fue notificada la señora Luz Ángela Barrera Pulido, vecina del sector.	7462

7	36	F	Luz Angela Barrera	Vivienda de dos (2) niveles, construida en material de recuperación, láminas de zinc y madera, con piso en suelo afirmado y cubierta en tejas de zinc soportadas por una estructura tipo entramado en madera. Con base en la inspección visual realizada al interior del la estructura, se observó la presencia de serias deficiencias constructivas asociadas con la relación de esbeltez de los elementos en madera que corresponden a las columnas de la estructura, dada la elevada longitud de los mismos, la cual se acerca a los 7,5m, presentando diámetros de entre 6cm y 8cm, situación que evidencia una condición de riesgo de colapso de la misma que sumada a la existencia de deficientes sistemas de cimentación, conformados por una profundidad de desplante de las columnas en madera de la estructura, la cual no supera los 0,6m, genera el compromiso de la estabilidad, habitabilidad y seguridad de la vivienda en la actualidad. Debido a lo anteriormente descrito, al momento de la visita técnica se recomendó la evacuación de la vivienda evaluada.	7469

8	36	G	Olga Barrera	Vivienda de dos (2) niveles, construida en material de recuperación, láminas de zinc y madera, con piso en suelo afirmado y cubierta en tejas de zinc soportadas por una estructura tipo entramado en madera. Con base en la inspección visual realizada al interior del la estructura, se observó la presencia de serias deficiencias constructivas asociadas con la relación de esbeltez de los elementos en madera que corresponden a las columnas de la estructura, dada la elevada longitud de los mismos, la cual se acerca a los 7,5m, presentando diámetros de entre 6cm y 8cm, situación que evidencia una condición de riesgo de colapso de la misma que sumada a la existencia de deficientes sistemas de cimentación, conformados por una profundidad de desplante de las columnas en madera de la estructura, la cual no supera los 0,6m, genera el compromiso de la estabilidad, habitabilidad y seguridad de la vivienda en la actualidad. Debido a lo anteriormente descrito, al momento de la visita técnica se recomendó la evacuación de la vivienda evaluada.	7470

**Fotografía 8.** Vista general de los Predios E, F y G de la Manzana 36, los cuales fueron evacuados por compromiso en su estabilidad y habitabilidad. Este sector corresponde al extremo sur-occidental del Desarrollo Manantial, que a su vez es el más alto topográficamente.
