<h1>DIAGNÓSTICO TÉCNICO</h1>	Código:	GAR- FT - 03
		Versión:	01
		Código documental:

**DIAGNÓSTICO TÉCNICO No. DI-4754**  
**SUBDIRECCIÓN DE EMERGENCIAS**  
**COORDINACIÓN DE ASISTENCIA TÉCNICA**  
**EVENTO SIRE 107550**

DIRECCIÓN:	- Carrera 8 No. 192-42 Carrera 8 No. 192-32 - Proyecto urbanístico Edificio Santa Cecilia Calle 193 No. 7A-55	ÁREA DIRECTA:	1800 m <sup>2</sup>				
BARRIO:	Tibabita (El Palmar)	POBLACIÓN ATENDIDA:	50				
UPZ:	9 - Verbenal	FAMILIAS	45	ADULTOS	50	NIÑOS	0
LOCALIDAD:	1 - Usaquén	PREDIOS EVALUADOS	3				
CHIP	-AAA0115PKTO - AAA0115PKSK - AAA0115PKUZ	DOCUMENTO REMISORIO	CR-9866

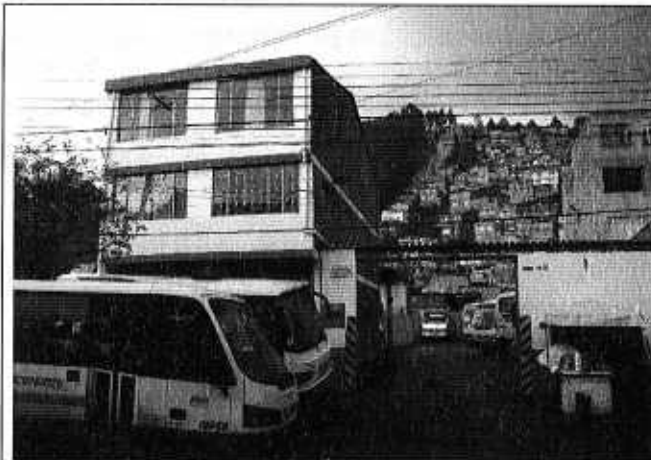
**Foto 1.** Vista frontal de la vivienda de la Carrera 8 No. 192-42 (izquierda), y del parqueadero de busetas del predio de la Carrera 8 No. 192-32.

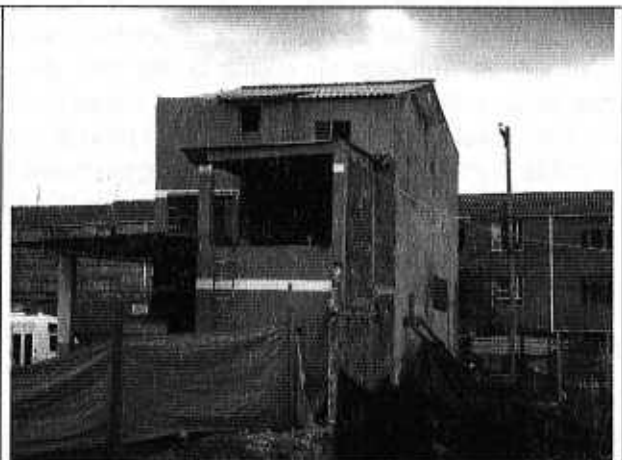
Adicionalmente, hacia el costado oriental de la vivienda y totalmente adosada a esta, fue construida una estructura de dos (2) niveles (Fotografía 2). La estructura en comento presenta muros de mampostería parcialmente confinada por columnas y algunas vigas, con una losa de entrepiso maciza en concreto, sobre la cual fue colocado un tanque plástico con capacidad estimada para 5000 litros y junto a este otro tanque de 1000 litros de capacidad, en los cuales al parecer se almacenaba ACPM para el suministro a las busetas de la empresa transportadora; el almacenamiento de combustible en dichas condiciones y en dicho sector posiblemente constituye una violación a la reglamentación de usos urbanísticos. Con base en la inspección visual se evidenció que la estructura en comento no presenta un diseño apropiado para resistir las cargas que pueden generar los tanques a lleno total, y mucho menos, los tanques y su contenido ante condición dinámica.

**Foto 2.** Vista posterior de la vivienda de la Carrera 8 No. 192-42, y de la estructura adosada en la que se localiza en tanque de almacenamiento de ACPM.

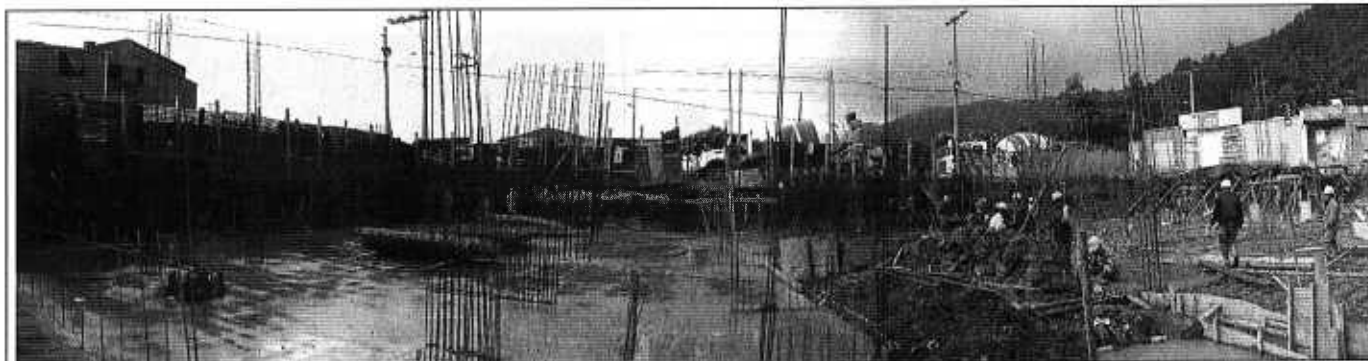
**Foto 5.** Panorámica del sitio de construcción del proyecto urbanístico Edificio Santa Cecilia. Nótese de la ausencia de medidas competentes de estabilización de los taludes perimetrales de corte generados durante las excavaciones.

- Al responsable y/o responsables de la construcción del proyecto Edificio Santa Cecilia que se desarrolla en el predio de la Calle 193 No. 7A-55, realizar de manera inmediata un estudio geotécnico y estructural en el que se contemplen las obras de emergencia que garanticen la estabilidad, funcionalidad y seguridad de las edificaciones adyacentes, en especial, la vivienda y el muro de cerramiento del costado norte del predio de la Carrera 8 No. 192-42. Dicho estudio deberá contemplar de manera adicional las obras que se deban ejecutar para el manejo adecuado de las aguas de escorrentía superficial y subsuperficial durante la construcción, así como también, deberá estar soportado técnicamente por un profesional idóneo mediante los estudios y análisis que considere apropiados, que demuestren suficientemente que las obras propuestas garantizan un factor de seguridad apto para la estabilidad de las construcciones aledañas.

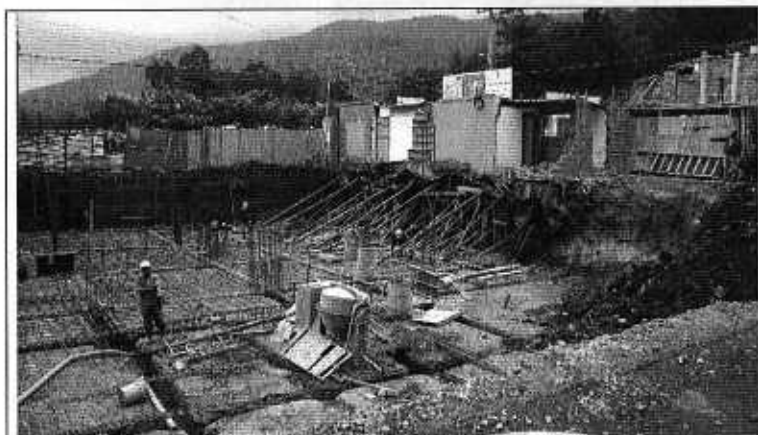
**Foto 6.** Medidas de estabilización localizadas en el talud de corte del costado oriental del proyecto urbanístico Edificio Santa Cecilia.

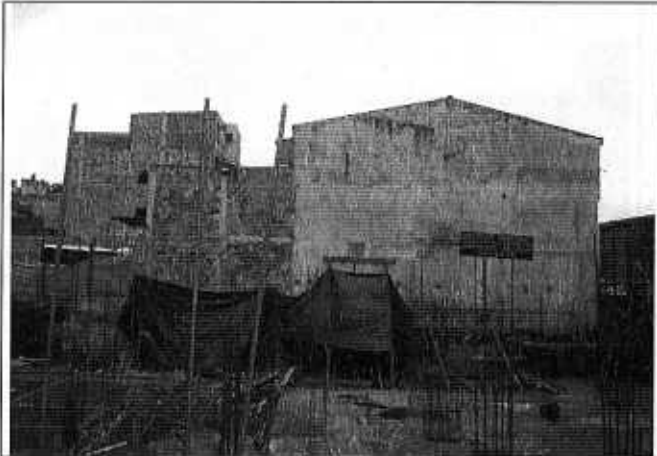
**Foto 7.** Costado sur de las excavaciones, sector aledaño a la vivienda de la Carrera 8 No. 192-42.

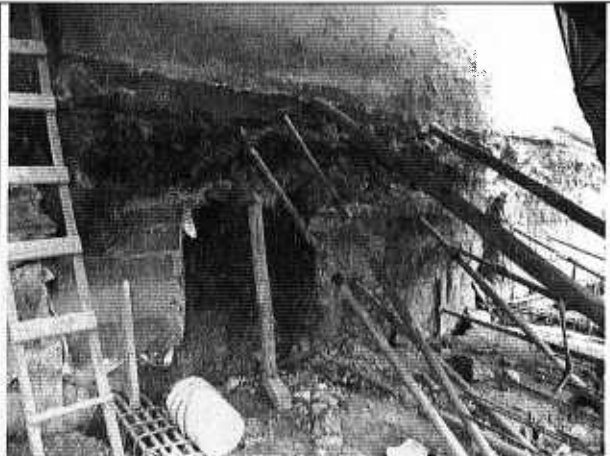
**Foto 8.** Trabajos de submuración de la cimentación de la vivienda de la Carrera 8 No. 192-42.

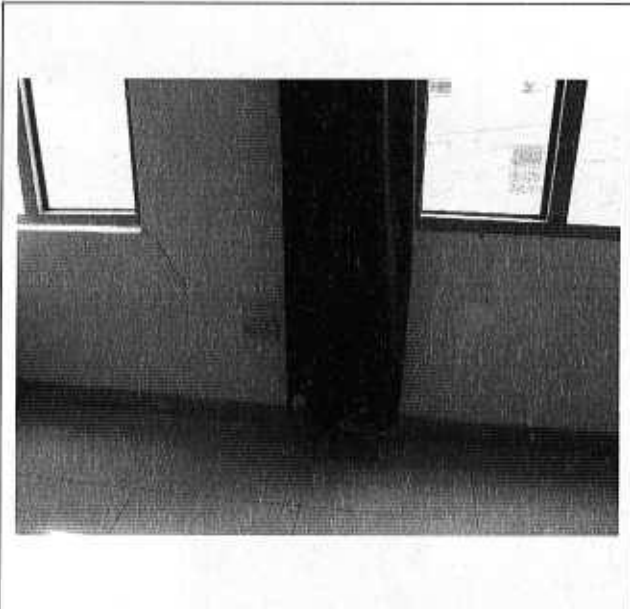
La vivienda de la Carrera 8 No. 192-42 presenta grietas en muros de mampostería, antepechos y muros divisorios, principalmente de los niveles 2 y 3, afectaciones con predominancia de tendencias vertical y diagonal y con hasta 3 y 4 mm de abertura (Fotografías 9, 10 y 11). De igual manera en el piso del primer nivel se identificó una grieta de tendencia lineal por medio de la cual se dilataron con respecto al apoyo (Fotografía 12), los muros orientados en el sentido largo de la edificación (E-W), esto es, paralelos a la excavación realizada en el predio de la Calle 193 No. 7A-55. En general, el costado norte de la vivienda presenta pérdida de horizontalidad con inclinación hacia la excavación realizada en el predio vecino. La presencia de los acabos de piso imposibilita la observación directa de la cara superior de las losas de entrepiso, para poder descartar la existencia de fisuras o grietas en dicho elemento.

**Foto 9.** Agrietamientos en muro de antepecho del costado occidental del tercer nivel de la vivienda de la Carrera 8 No. 192-42.

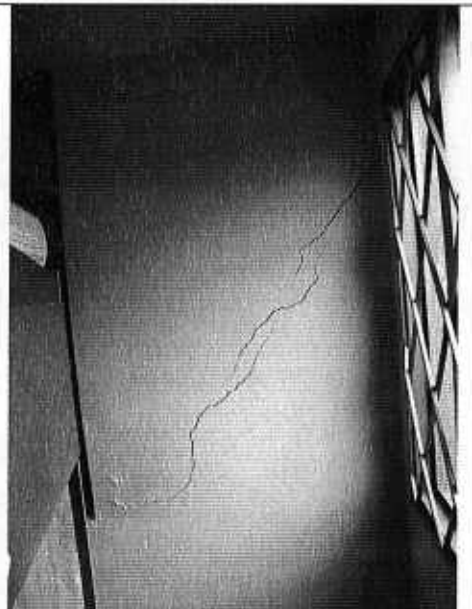
**Foto 10.** Grietas de tendencia diagonal en muros divisorios del segundo nivel de la vivienda.

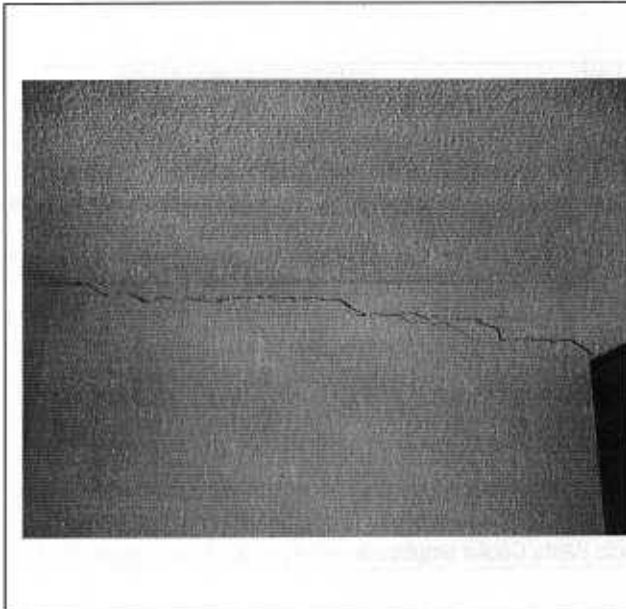
**Foto 11.** Agrietamientos de tendencia diagonal en la parte alta de muro divisorio del segundo nivel de la vivienda.

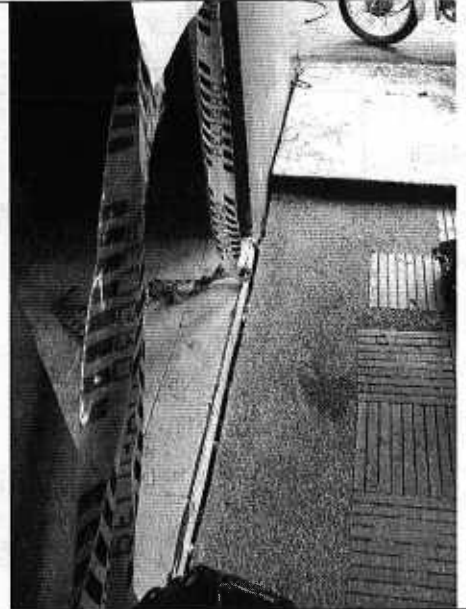
**Foto 12.** Grieta o dilatación de tendencia lineal en el piso del primer nivel de la vivienda.

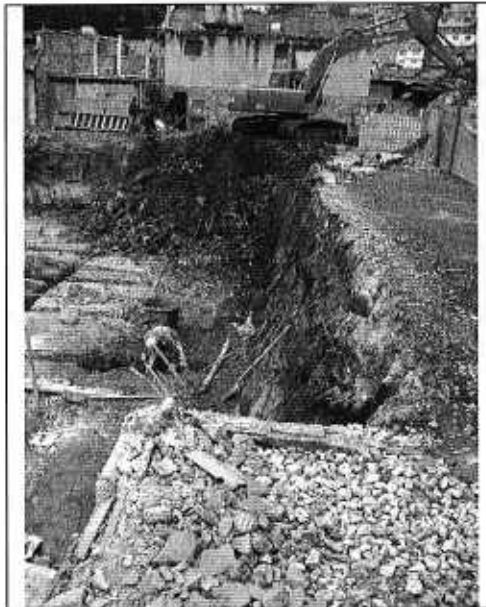
En el sector posterior del predio de la Carrera 8 No. 192-42, detrás de la estructura de dos niveles, los dos predios estaban separados por un muro de mampostería, cuyas características precisas no fue posible determinar; muy posiblemente el muro descansaba también sobre una viga superficial. El talud de corte generado por la excavación para el sótano falló, generando también el colapso parcial del muro, sin lograrse establecer durante la visita técnica la proporción de la longitud afectada por dicho colapso con relación a la longitud total del muro cercana a los 20 m; los remanentes del muro fueron demolidos por los responsables del proyecto urbanístico Edificio Santa Cecilia, mientras que el uso del costado norte del parqueadero fue restringido evitándose la ubicación de busetas en dicho sector, a la espera que se implementara una nueva medida de estabilización y reconfiguración de los taludes de corte en dicho sector (Fotografía 13).

**Foto 13.** Sector en el que se localizaba el muro de lindero entre los dos predios.
