DIAGNÓSTICO TÉCNICO No. DI-4757
SUBDIRECCIÓN DE EMERGENCIAS
COORDINACIÓN DE ASISTENCIA TÉCNICA
EVENTO 106853

DIRECCIÓN:	Calle 82C Bis Sur No. 42-52	ÁREA DIRECTA:	80m ²				
BARRIO:	Jerusalén Sector Potosí	POBLACIÓN ATENDIDA:	0				
UPZ:	70 – Jerusalén	FAMILIAS	0	ADULTOS	0	NIÑOS	0
LOCALIDAD:	19 – Ciudad Bolívar	PREDIOS EVALUADOS	1				
CHIP:	-----	DOCUMENTO REMISORIO	CR-9880

REMOCIÓN EN MASA

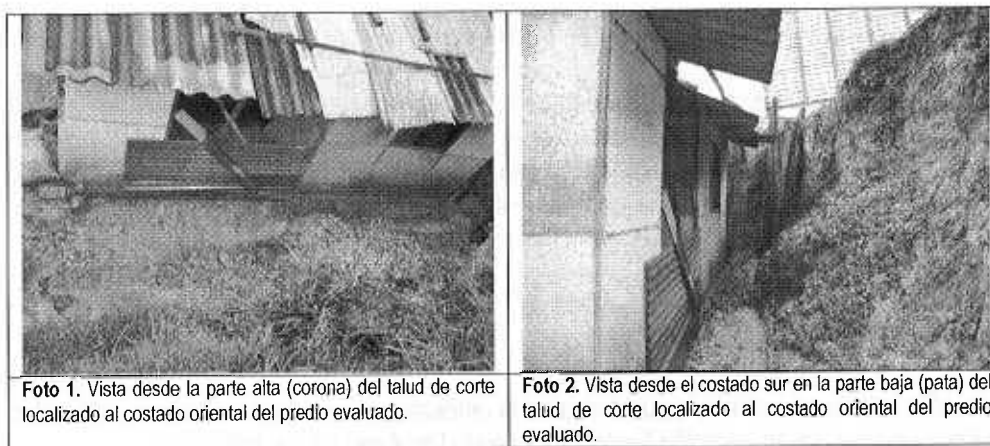
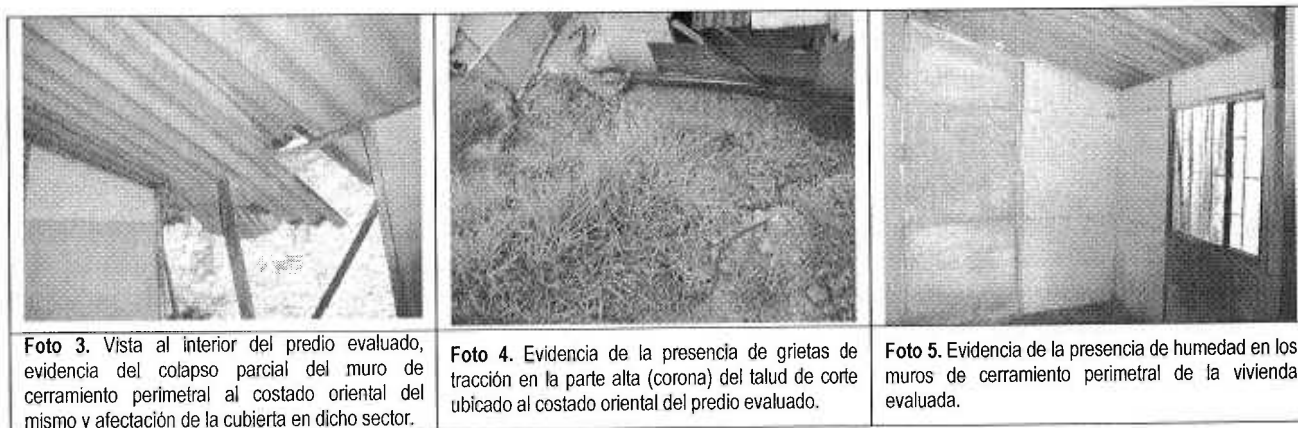
5. REGISTRO FOTOGRÁFICO

Se presentó un desprendimiento de material proveniente de un talud de corte ubicado al costado oriental del predio emplazado en la Calle 82B Sur No. 44A-35, talud realizado de manera antrópica antitécnica posiblemente con el objeto de adecuar el predio y posteriormente emplazar la vivienda en el mismo, dicho fenómeno de remoción en masa involucró la movilización de aproximadamente 5m³ de material tipo capa vegetal y suelo residual, los cuales se depositaron hacia la parte baja (pata) del talud de corte, generando el colapso parcial (aproximadamente 90%) del muro de cerramiento perimetral de la vivienda evaluada en dicho sector, muro construido en paneles prefabricados de concreto, afectando de igual manera la estabilidad de la cubierta de dicha zona de la vivienda debido a la pérdida de apoyo de la misma (Ver fotografías 1 a 3).

Con base en la inspección visual se observó que la longitud del talud de corte es de entre 4.5m y 5m con una altura de aproximadamente 2.5m e inclinación de tendencia vertical ($\beta \approx 90^\circ$) el cual carece de sistemas para el manejo del drenaje superficial y sub-superficial, así como también medidas para su protección y/o contención; se destaca que hacia la parte alta del mismo, se encuentra un lote vacío cubierto con capa vegetal, perteneciente a un sector de ladera de pendiente moderada ($\beta \approx 40^\circ$), en la cual debido a sus características topográficas, las características del material que la conforman, tipo capa vegetal y suelo residual y la presencia de grietas de tracción con aberturas de entre 3mm y 4mm (Ver fotografía 4), es posible que se presente un avance retrogresivo en el fenómeno de remoción en masa anteriormente descrito, situación por la cual al momento de la visita técnica se recomendó la evacuación de la vivienda ubicada en el predio evaluado.

De igual manera, con base en la inspección visual realizada al interior de la vivienda evaluada en el predio de la Calle 82C Bis Sur No. 42-52, se observó la presencia de humedad en los paneles prefabricados que conforman los muros de cerramiento perimetral de la vivienda, especialmente los localizados al costado oriental de la misma (Ver fotografía 5), zona aledaña al talud de corte donde se presentó el fenómeno de remoción en masa de carácter local, afectación posiblemente relacionada con la falta de sistemas para el manejo del drenaje superficial y sub-superficial en el talud de corte evaluado.

Entre las posibles causas que generaron la inestabilidad del talud de corte ubicado al costado oriental del predio evaluado, se encuentran las intensas precipitaciones registradas en el sector, la intervención antrópica anti-técnica en la ladera, la falta de medidas de estabilización y/o contención de dicho talud de corte, así como también la falta de sistemas para el manejo del drenaje superficial y sub-superficial tanto en el talud en concreto como en la zona verde ubicada en la parte alta (corona) del mismo.

- Al responsable y/o responsables del predio ubicado en la Calle 82C Bis Sur No. 42-52 en el Barrio Jerusalén Sector Potosí de la Localidad de Ciudad Bolívar, mantener evacuada la vivienda, hasta tanto se garanticen las condiciones de estabilidad y habitabilidad de la misma, así como también las condiciones de estabilidad del talud de corte ubicado al costado oriental del predio.

- De igual manera, a los responsables del predio ubicado en la Calle 82C Bis Sur No. 42-52, en el caso de no existir restricciones y/o condicionamientos al uso del suelo para el predio en comento, implementar acciones tendientes para estabilizar el talud de corte ubicado al costado oriental del mismo, dichas acciones deberán llevarse a cabo con el apoyo de personal idóneo, mediante la conformación de obras de protección y/o estabilización geotécnica, las cuales debe contar con un sistema de drenaje para la evacuación de las aguas superficiales y sub-superficiales, garantizando que se cumplan los requerimientos establecidos en la Ley 400 de 1997 (Decreto 33 de 1998) Norma Colombiana de Diseño y Construcción Sismo Resistente NSR-98 y/o en el Decreto No. 926 del 19 de marzo de 2010, Reglamento Colombiano de Construcción Sismo Resistente NSR-10 de acuerdo con la normatividad vigente para el barrio, para lo cual se deben tramitar los permisos y licencias respectivos.
