**DIAGNÓSTICO TÉCNICO No. DI-4760**  
**SUBDIRECCIÓN DE EMERGENCIAS**  
**COORDINACIÓN DE ASISTENCIA TÉCNICA**  
**RADICADOS FOPAE 2010ER13400 – 2010ER14103**

<b>DIRECCIÓN:</b>	- Carrera 8 No. 192-42 Carrera 8 No. 192-32 - Proyecto urbanístico Edificio Santa Cecilia Calle 193 No. 7A-55	<b>ÁREA DIRECTA:</b>	1800 m <sup>2</sup>
<b>BARRIO:</b>	Tibabitá (El Palmar)	<b>POBLACIÓN ATENDIDA:</b>	50
<b>UPZ:</b>	9 - Verbenal	<b>FAMILIAS</b>	45
<b>LOCALIDAD:</b>	1 - Usaquén	<b>ADULTOS</b>	50
<b>CHIP</b>	- AAA0115PKTO - AAA0115PKSK - AAA0115PKUZ	<b>NIÑOS</b>	0
		<b>PREDIOS EVALUADOS</b>	3
		<b>DOCUMENTO REMISORIO</b>	CR-9937

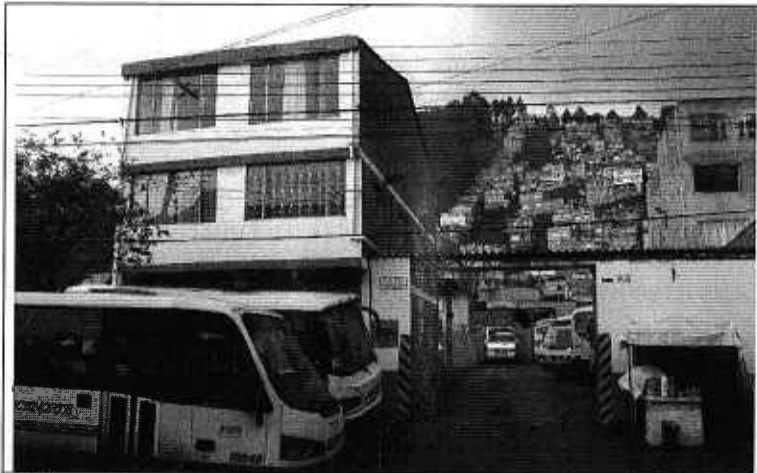
No se ha presentado un avance significativo en el deterioro de la vivienda emplazada en el predio de la Carrera 8 No. 192-42 (Fotografía 1), afectada por el proceso de asentamientos diferenciales y desconfinamiento del terreno de cimentación descrito en el DI-4754, posiblemente inducido por las actividades de excavación realizadas en el predio de la Calle 193 No. 7A-55, en el que se desarrolla el proyecto urbanístico Edificio Santa Cecilia. Sin embargo, tampoco se han implementado intervenciones efectivas de reparación y rehabilitación de la vivienda afectada por parte de los responsables del proyecto urbanístico en comento.

**Foto 1.** Vista frontal de la vivienda de la Carrera 8 No. 192-42 (izquierda), y del parqueadero de busetas del predio de la Carrera 8 No. 192-32 (tomada del DI-4754).

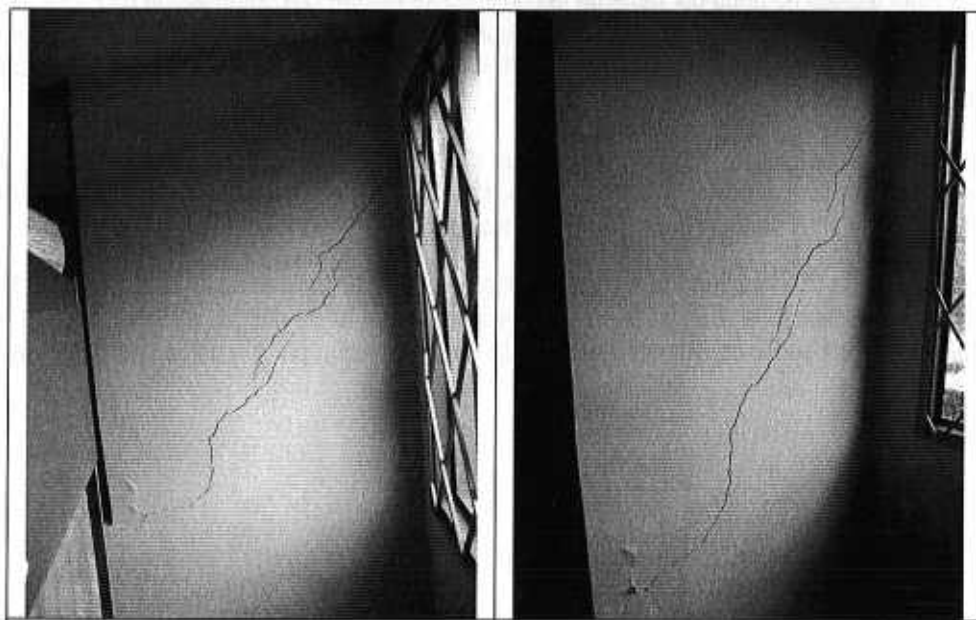
**Fotos 2 y 3.** Comparación del estado de la grieta de tendencia diagonal en muro divisorio del segundo nivel de la vivienda de la Carrera 8 No. 192-42. Izq: 08-09-2010; der: 30-09-2010. No se evidencia avance.

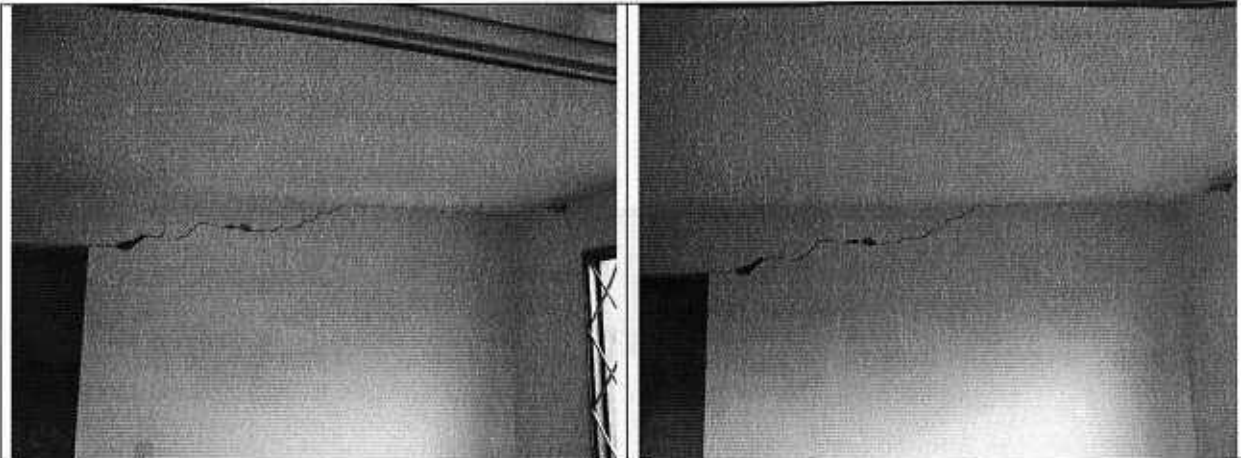
**Fotos 4 y 5.** Comparación del estado de una grieta de tendencia diagonal en muro divisorio del segundo nivel de la vivienda de la Carrera 8 No. 192-42. Izq: 08-09-2010; der: 30-09-2010. No se evidencia avance.

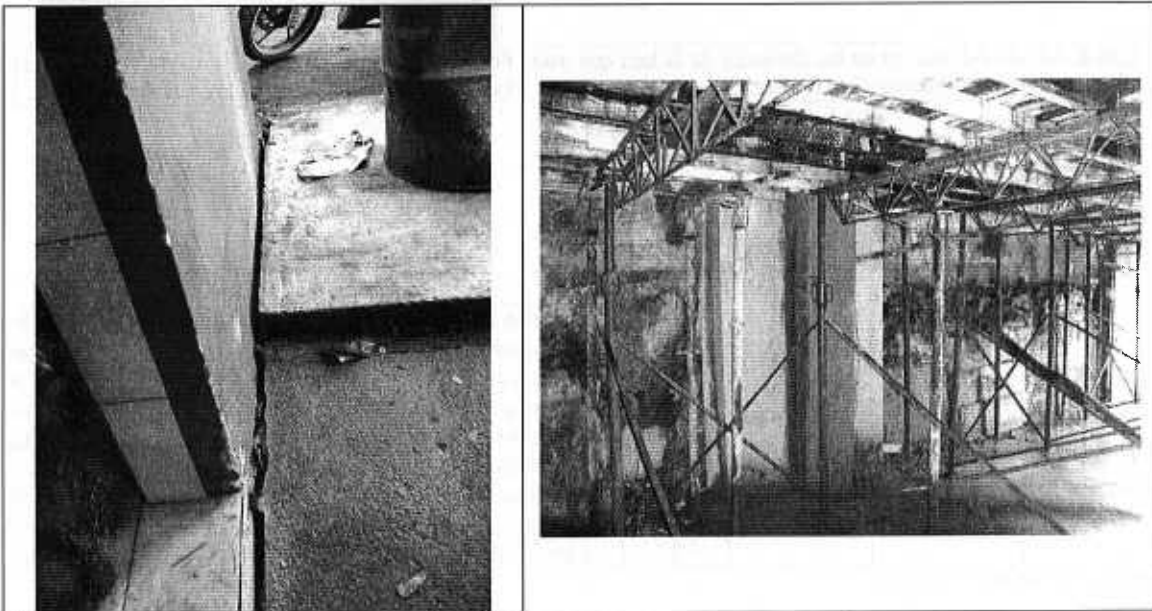
Se advierte que sí se evidenció un leve aumento del nivel de separación o dilatación entre los muros ubicados en sentido paralelo a la excavación realizada en el predio vecino y los acabados del piso sobre el cual se apoyan; la dilatación aumenta

en la zona de la estructura de dos niveles adosada a la zona posterior de la vivienda (Fotografía 6). Algunos sectores de dichas dilataciones fueron rellenados con mortero por parte de los responsables del proyecto urbanístico en construcción.

**Foto 6.** Dilatación entre el muro orientado en sentido paralelo a las excavaciones, con relación a los acabados de piso. La abertura ha presentado un leve aumento.

**Foto 7.** Presencia parcial de medidas de estabilización definitivas en los taludes del costado sur de las excavaciones del proyecto urbanístico Edificio Santa Cecilia.

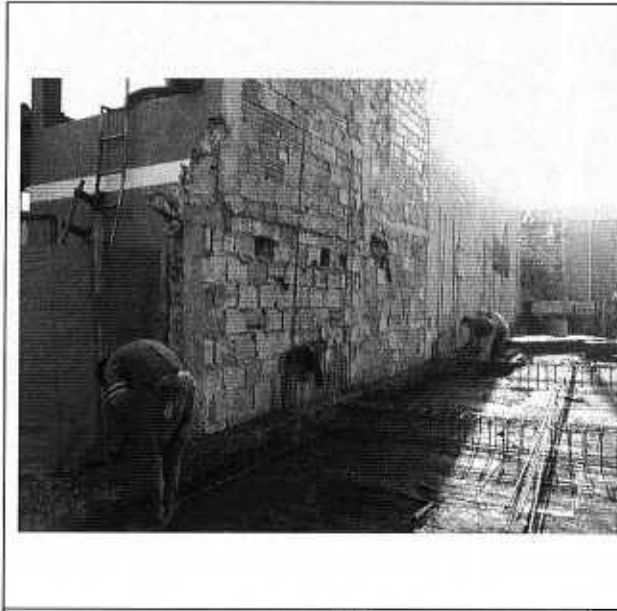
**Foto 8.** Armado del refuerzo de los elementos de la losa que dará lugar al primer nivel del edificio Santa Cecilia.

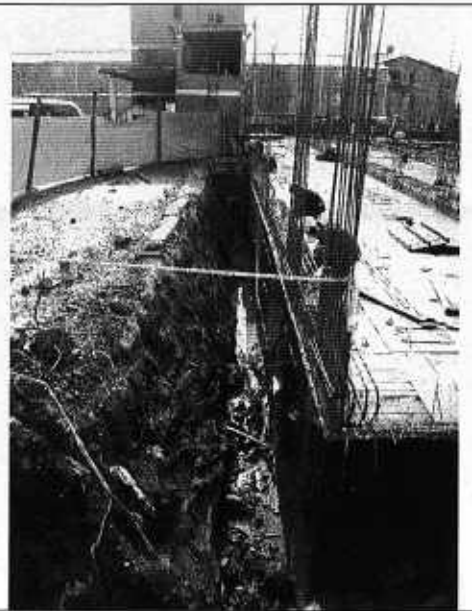
La aparente reducción o interrupción de los movimientos y deformaciones que exhibe en la actualidad la edificación afectada podría mostrar efectividad en las medidas de submuración y estabilización de los taludes de corte, implementadas por los responsables del proyecto urbanístico Edificio Santa Cecilia. Sin embargo, realizada la inspección visual al interior del proyecto urbanístico Santa Cecilia, se observó que los muros perimetrales del nivel de sótano (en concreto reforzado), no han sido vaciados en todo el costado sur de la obra, existiendo sectores intercalados con medida de estabilización definitiva y otros sin dicha medida; los sectores con muro existentes a la fecha de la visita coinciden con los ejes estructurales de columnas de la edificación (Fotografía 7). El ingeniero residente informó que el armado y vaciado de los sectores faltantes se realizará en el corto plazo. Al momento de la visita se realizaba la colocación de formaleas para el vaciado de la losa que conformará el primer del edificio (Fotografía 8) y se realizaba el fraguado de los muros de estabilización del sector de los taludes donde se localizaba el muro de cerramiento entre los dos predios (Fotografía 9).

**Foto 9.** Estado de las obras en el sector donde se localizaba el muro de cerramiento entre ambos predios.
