ALCALDIA MAYOR DE BOGOTÁ D.C. Fondo Prevención y Atención Emergencias	<h2>DIAGNÓSTICO TÉCNICO</h2>	Código:	GAR- FT - 03
		Versión:	01
		Código documental:

DIAGNÓSTICO TÉCNICO # DI-4761
SUBDIRECCIÓN DE EMERGENCIAS
COORDINACIÓN DE ASISTENCIA TÉCNICA
EVENTO 106515

ATENDIÓ: DIEGO CAMILO PLAZAS OLAYA				SOLICITANTE:					
COE:	27	MOVIL:	5	Cuerpo Oficial de Bomberos de Bogotá – COBB					
FECHA:	23 de junio de 2010	HORA:	16:45	VIGENCIA: Temporal mientras no se modifique significativamente las condiciones físicas del sector					
DIRECCIÓN:	Carrera 74B # 76-55 Sur			ÁREA DIRECTA:	100 m ²				
BARRIO:	Caracolí			POBLACIÓN ATENDIDA:	7				
UPZ:	69 - Ismael Perdomo			FAMILIAS	1	ADULTOS	4	NIÑOS	3
LOCALIDAD:	19 - Ciudad Bolívar			PREDIOS EVALUADOS	1				
CHIP:				DOCUMENTO REMISORIO	CR-9943

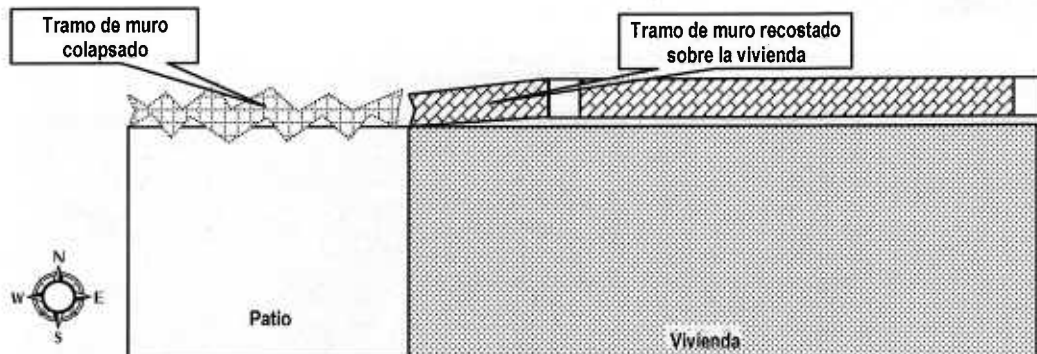
Los bloques en concreto que conformaban el tramo de muro colapsado, se depositaron hacia la parte baja del talud en el sector del patio de la vivienda ubicada en la Manzana 19 Lote 40 (De acuerdo con CT-4862) sin generar afectaciones directas sobre la estructura de la misma; sin embargo se identificó un tramo de aproximadamente 1 metro que quedó recostado sobre el muro de cerramiento del costado norte, de la vivienda de la parte baja. (Figura 2)

Figura 2. Disposición en planta de la vivienda ubicada en el Lote 40 de la Manzana 19, con respecto al tramo de muro colapsado

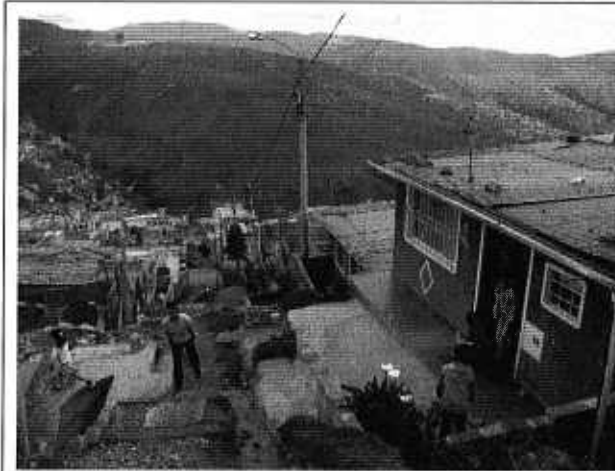
Se destaca que las viviendas se emplazan en una ladera de pendiente media alta ($\beta \approx 55^\circ$), en la cual no se evidencian procesos de remoción en masa activos de carácter general.

Foto 1. Vista general de la ladera sobre la que se emplaza el Lote 40 Manzana 19 (De acuerdo con CT-4862).

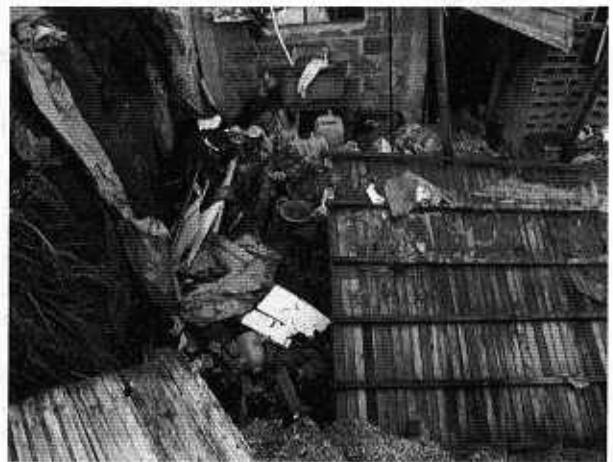
Se presentó el colapso de aproximadamente el 30% de un muro que servía como estructura de protección, contención y confinamiento de un talud de corte y relleno entre predios privados; dicho muro correspondía a una estructura de 12 m de longitud y 2 m de altura, construida con mampuestos en concreto, parcialmente confinados por columnas en concreto reforzados.

Entre las posibles causas que generaron el colapso parcial del muro que servía como medida de contención y confinamiento del talud de corte y relleno, se encuentra la carencia de obras para el manejo de las aguas de escorrentía superficial y subsuperficial lo cual eventualmente pudo ocasionar presiones hidrostáticas hacia la espalda del muro; situación que adicionalmente se pudo ver potencializada por las fuertes lluvias presentadas en el sector.

Foto 2. Sector; afectado evidencia del colapso del muro que cumplía la función contención y confinamiento del talud de corte y relleno en el patio de la vivienda

- ✦ A los responsables de los predios evaluados, implementar las medidas necesarias que permitan estabilizar el talud de corte y relleno, posiblemente realizado para el emplazamiento de sus viviendas y para el manejo de las aguas de escorrentía superficial y subsuperficial, para lo cual es necesario contar con el apoyo de personal idóneo; quien deberá determinar el tipo de obra a implementar, garantizando que se cumplan los requerimientos establecidos por la norma.

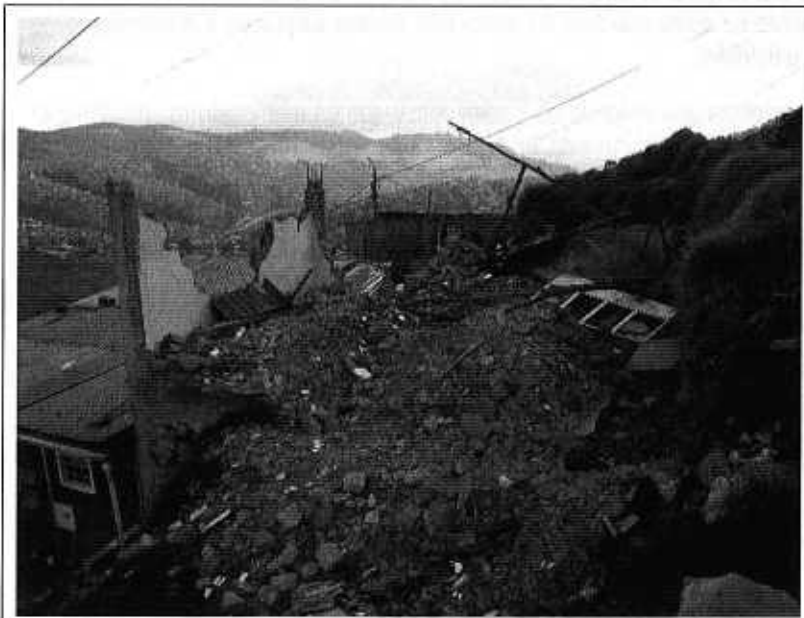
Hacia la parte superior del talud de corte y relleno, se ubica el Lote 39 Manzana 19 (De acuerdo con CT-4862) el cual corresponde a un predio ya reasentado y en el cual aun quedan algunos vestigios de muros pertenecientes a la estructura que en su momento se emplazó allí. Adicionalmente se evidenció que en dicho lote se han dispuesto inadecuadamente algunos escombros posiblemente de la estructura existente.

Foto 3. Vista del Lote 39 Manzana 19 (De acuerdo con CT-4862) ubicado hacia la parte alta del talud, evidencia de la acumulación de escombros sobre el mismo.

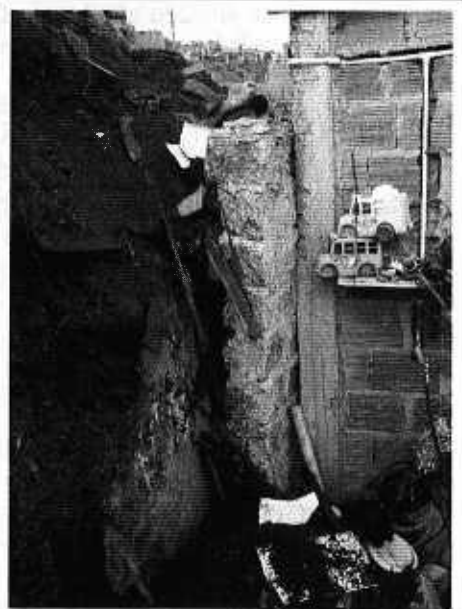
Hacia la parte baja del talud de corte y relleno, se emplaza una vivienda de 1 nivel construida en mampostería parcialmente confinada por columnas en concreto reforzado, cuenta con una cubierta en teja de zinc soportada por un entramado en madera que a su vez se apoya sobre los muros perimetrales de la vivienda, con algunas deficiencias constructivas relacionadas con la falta de elementos de confinamiento y amarre del tipo vigas. En dicha vivienda se evidenció una fisura de tendencia diagonal con una longitud cercana a los 1.2 metros y con abertura inferior a 1mm en la habitación posterior del costado norte; fisura que probablemente fue generada a causa del empuje ejercido por el tramo de muro que quedó recostado sobre la vivienda.

Foto 4. vista del tramo de muro que quedo recostado sobre el muro de cerramiento del costado norte.

- ✦ Mantener restringida las zonas de patio y habitación posterior del costado norte, hasta tanto se garanticen condiciones de seguridad en la misma.
