DIAGNÓSTICO TÉCNICO No. DI-4763
SUBDIRECCIÓN DE EMERGENCIAS
COORDINACIÓN DE ASISTENCIA TÉCNICA
RADICADO FOPAE # 2010ER13561

DIRECCIÓN:	- Conjunto Multifamiliar Canapro Calle 173 No. 19-75 Carrera 20A No. 172-30	ÁREA DIRECTA:	14600 m ²				
BARRIO:	La Uribe	POBLACIÓN ATENDIDA:	1200				
UPZ:	10 – La Uribe	FAMILIAS	380	ADULTOS	750	NIÑOS	450
LOCALIDAD:	1 Usaquén	PREDIOS EVALUADOS	1				
CHIP	- AAA0115UPXR - AAA0115UCCN - AAA0115UNEA	DOCUMENTO REMISORIO	CR-9945

REMOCIÓN EN MASA

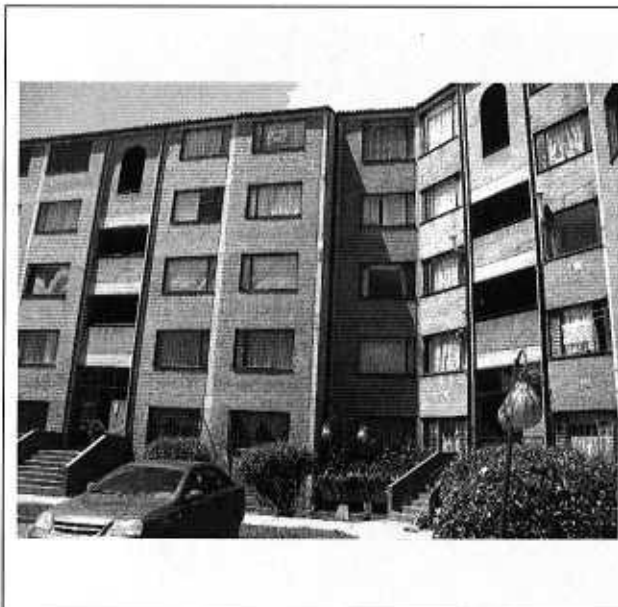
presentan estructura en pórticos de concreto reforzado con losas de entrepiso al parecer aligeradas, también en concreto (Fotografía 1). Los edificios están adosados entre sí, dilatados mediante juntas, sin embargo, debido a su distribución espacial y diseño arquitectónico, presentan irregularidades en planta.

Foto 1. Tipología de los bloques de apartamentos que conforman la primera etapa del Conjunto Multifamiliar Canapro.

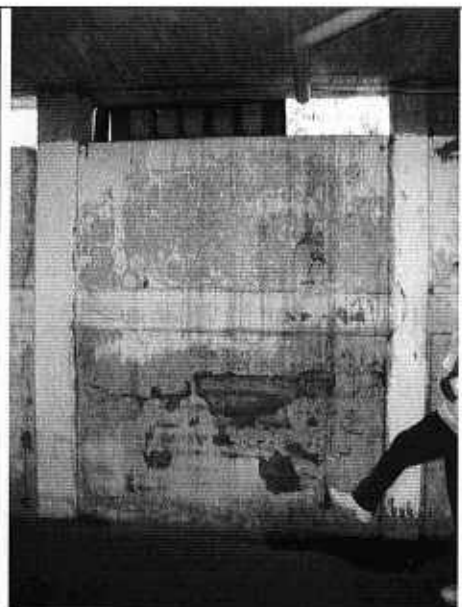
Durante la visita no se apreciaron daños o afectaciones que puedan comprometer la estabilidad estructural y la habitabilidad de dichos bloques de apartamentos en el corto plazo ante cargas normales de servicio. Sin embargo, en el nivel del sótano pudo apreciarse que los taludes de corte realizados para su conformación fueron estabilizados mediante muros de mampostería; por propósitos de iluminación y ventilación los muros no llegan hasta la cara inferior de las vigas de la losa que conforma el primer nivel. Adicionalmente, los muros se encuentra limitados a lado y lado por las columnas principales de la estructura, sin embargo, no existe junta o dilatación entre los muros y las columnas (Fotografía 2); teniendo en cuenta lo anterior, la configuración de los muros y columnas es propicia para que durante movimiento sísmico intenso se presente el fenómeno de columna corta, el cual podría eventualmente comprometer la estabilidad de las estructuras descritas.

Foto 2. Configuración de los muros de estabilización de los taludes de corte, propicios para la ocurrencia del fenómeno de columna corta.

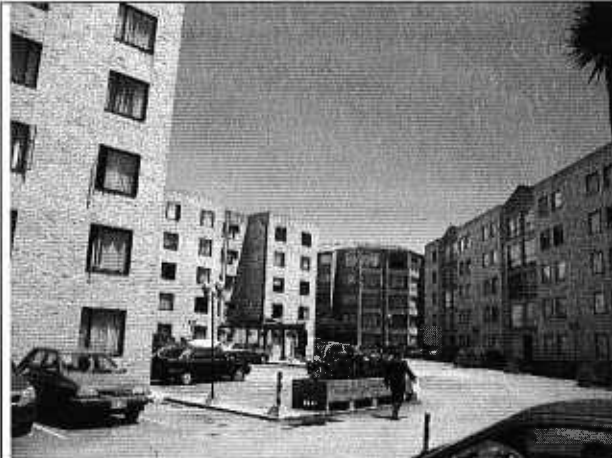
Los edificios como tal no presentan sótano, sin embargo, entre los tres bloques se localizan zonas comunes de parqueadero correspondientes a una plataforma conformada por una losa aligerada de concreto (Fotografía 3); debajo de la losa se localiza un sótano, también para parqueadero, razón por la cual la losa se encuentra sostenida por un sistema de pórticos de concreto reforzado; perimetralmente, los taludes de corte generados durante la excavación del sótano fueron estabilizados mediante muros de concreto reforzado (Fotografía 4). Al parecer el sistema sótanos-plataforma fue concebido para actuar independientemente a los bloques de apartamentos.

Foto 3. Plazoleta interior de la última etapa del conjunto multifamiliar Canapro. La zona común corresponde a una losa de concreto que corona el sótano de parqueaderos.

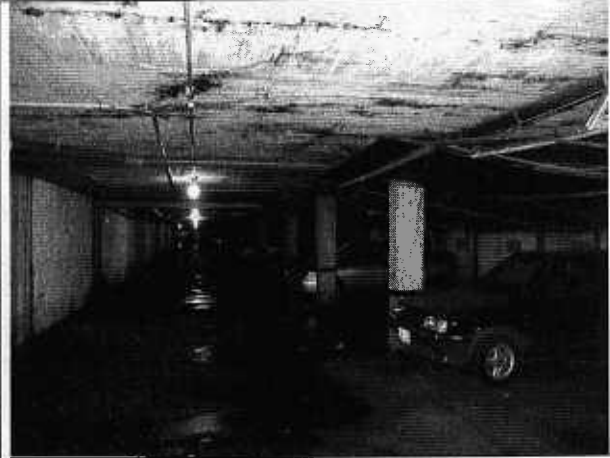
Foto 4. Vista del sótano de parqueadero ubicado bajo la plataforma que conforma las zonas comunes de la tercera etapa del conjunto multifamiliar visitado.

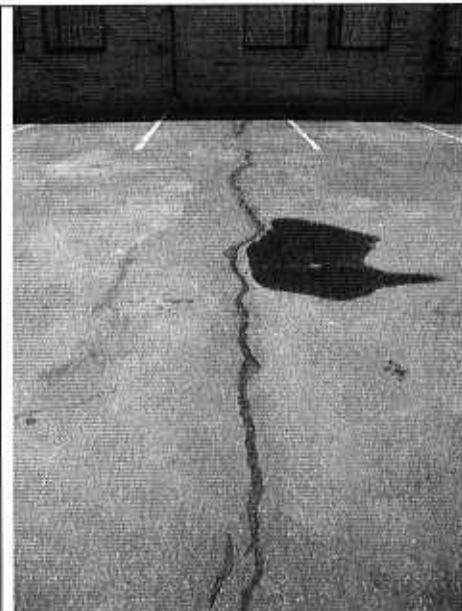
La capa de rodadura de la cara superior de la losa fue constituida en asfalto; posiblemente por causa del deterioro normal del material asociado a su exposición constante a ciclos de humedecimiento y secado y a la radiación solar, y por la falta de mantenimiento, la capa ha sufrido notables agrietamientos que han posibilitado el ingreso de aguas al interior de la losa aligerada (Fotografía 5), la cual, por dichas filtraciones ha presentado problemas de humedad, oxidación del refuerzo y carbonatación del concreto, que se evidencian en la cara inferior, la cual además presenta abundantes grietas y fisuras (Fotografías 6 y 7). Al momento de la visita se presentaban abundantes goteos de agua al interior del sótano; con el fin de evitar la caída de dichas aguas con contenido de óxido sobre los vehículos, los residentes del conjunto han construido sistemas de cubierta sobre los puestos de parqueo, elaborados en tejas de zinc y plástico (Fotografía 8). Se destaca que algunos sectores de la cara inferior de la losa de concreto permitieron evidenciar la carencia de un adecuado recubrimiento de concreto para las barras de acero, aumentando así la vulnerabilidad de estas ante los procesos de oxidación y carbonatación descritos.

Foto 5. Grieta en la capa de rodadura de la cara superior de la plataforma del parqueadero.

- En caso de no existir restricciones de tipo urbanístico, se recomienda a la administración y copropietarios del Conjunto Multifamiliar Canapro, emplazado los predios de la Calle 173 No. 19-75 y de la Carrera 20A No. 172-30, implementar acciones para el mantenimiento y mejoramiento de la calidad de las construcciones, con el apoyo de personal idóneo, garantizando que se cumplan los requerimientos establecidos en la Ley 400 de 1997 (Decreto 33 de 1998) Norma Colombiana de Diseño y Construcción Sismo Resistente NSR-98 y/o en el Decreto No. 926 del 19 de marzo de 2010, Reglamento Colombiano de Construcción Sismo Resistente NSR-10, de acuerdo con la normatividad vigente para el

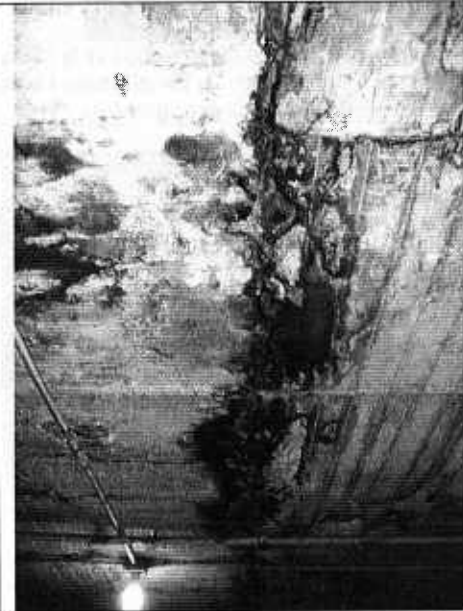
Se presenta deterioro entre moderado y severo, con oxidación de barras de acero de refuerzo, agrietamiento y fenómenos de carbonatación, en la losa de concreto que conforma la plataforma superficial de parqueo y que corona el sótano de parqueaderos de los bloques localizados en el costado norte del Conjunto Multifamiliar Canapro.

Foto 6. Evidencia de filtraciones de agua y oxidación del refuerzo en la cara inferior de la losa.

- En caso de no existir restricciones o condicionamientos al uso del suelo, se recomienda a la administración y copropietarios del Conjunto Multifamiliar Canapro, emplazado los predios de la Calle 173 No. 19-75 y de la Carrera 20A No. 172-30, acoger e implementar las recomendaciones derivadas de los estudios de Patología, Vulnerabilidad y Reforzamiento Estructural, con el objeto de garantizar la estabilidad estructural y habitabilidad del conjunto residencial en comento.

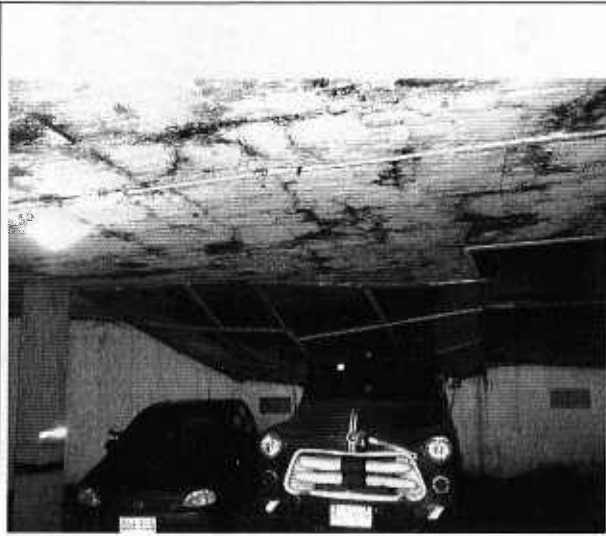
Foto 8. Agrietamiento y desplazamiento lateral en antepecho de mampostería en vacío de iluminación de la losa.

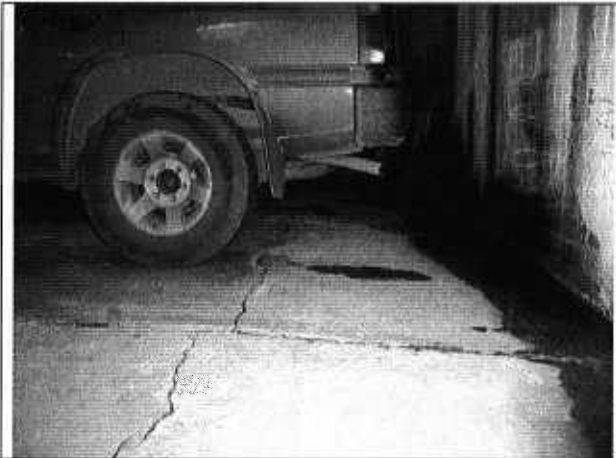
Foto 9. Grieta en la losa de contrapiso del parqueadero, paralela al paramento de los muros de estabilización de los taludes de corte generados durante la excavación para la conformación del sótano.

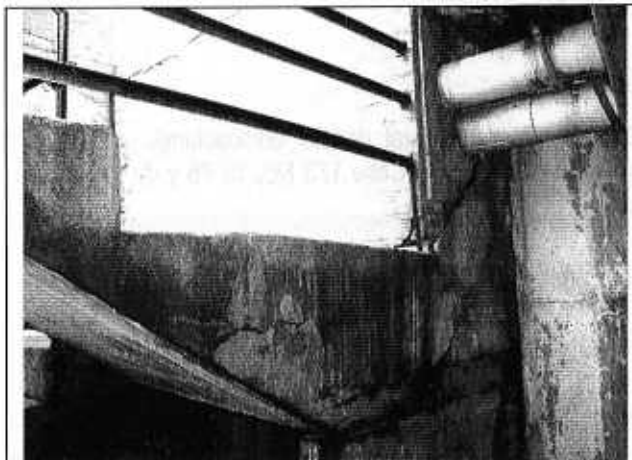
Se destaca que en algunos sectores perimetrales de los sótanos, se evidenciaron problemas de asentamientos diferenciales, probablemente inducidos por la mayor carga transmitida al terreno por la cimentación de las torres de apartamentos en comparación con la transmitida por la estructura aporticada del sótano. Lo anterior ha generado agrietamientos en las losas de contrapiso, afectaciones que se presentan de manera paralela al paramento de los muros de estabilización de los taludes de corte (Fotografía 9), así como daños severos en elementos estructurales (losas) y no estructurales (muros, peldaños) de las escaleras de acceso al sótano, que han perjudicado la funcionalidad las mismas (Fotografía 10).

Foto 10. Grietas en elementos estructurales y no estructurales de una de las escaleras de acceso al sótano de parqueadero.
