**DIAGNÓSTICO TÉCNICO No. 4765**  
**SUBDIRECCIÓN DE EMERGENCIAS**  
**COORDINACIÓN DE ASISTENCIA TÉCNICA**  
**EVENTO SIRE 107482**

ATENDIÓ: TULIO ISMAEL VILLAMIL VEGA				SOLICITANTE	
COE:	25	MOVIL:	22	Cuerpo Oficial de Bomberos de Bogotá – COBB	
FECHA:	01 de Septiembre de 2010	HORA:	10:30 a.m.

DIRECCIÓN:	Carrera 17G Este No. 30-59 Sur Mz-21 (3) – Lote 1	ÁREA DIRECTA:	100 m <sup>2</sup>				
BARRIO:	Desarrollo Corinto	POBLACIÓN ATENDIDA:	6				
UPZ:	32 – San Blas	FAMILIAS	1	ADULTOS	2	NIÑOS	4
LOCALIDAD:	04 – San Cristóbal	PREDIOS EVALUADOS	1				
CHIP:		DOCUMENTO REMISORIO	CR-9954

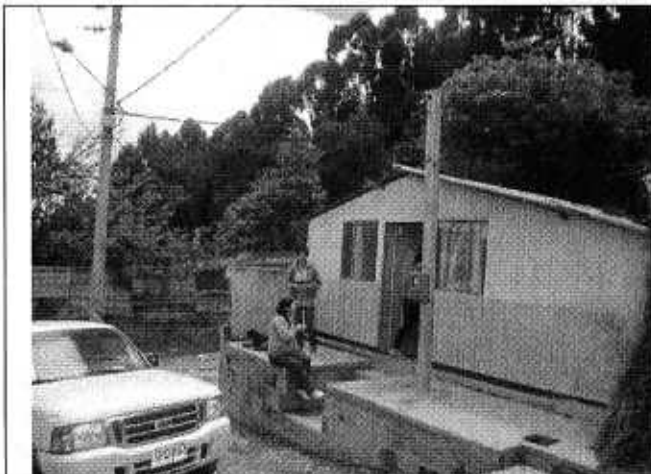
**Fotografía No. 1.** Predio de la Carrera 17G Este No. 30-59 Sur, en el Desarrollo Corinto de la Localidad de San Cristóbal, donde habita la señora Yuli Marcela Bernal y su familia, en el desarrollo Corinto de la Localidad de San Cristóbal.

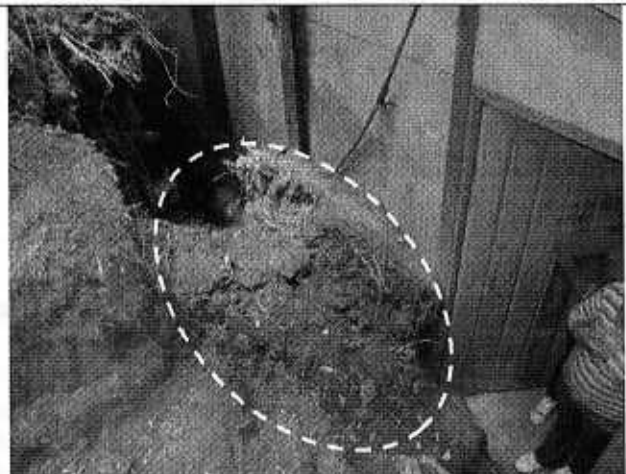
Se destaca que el talud de corte tiene una altura aproximada de 2.0 metros en una longitud cercana a los 5 metros y de tendencia vertical, el cual está conformado superficialmente por material limo-arcilloso y suelo orgánico y que carece de medidas de estabilización y de sistemas para el manejo del drenaje superficial y subsuperficial entre predios privados, talud de corte que posiblemente fue realizado para la adecuación del terreno y posterior emplazamiento de la vivienda de la manzana 21(3) Lote 1, donde habita la señora Yuli Marcela Bernal y su familia. (Ver Figura No. Localización).

**Fotografía No. 2.** Vista de la parte posterior del predio, se observa el talud de corte y el material movilizado el día 19 de agosto de 2010.

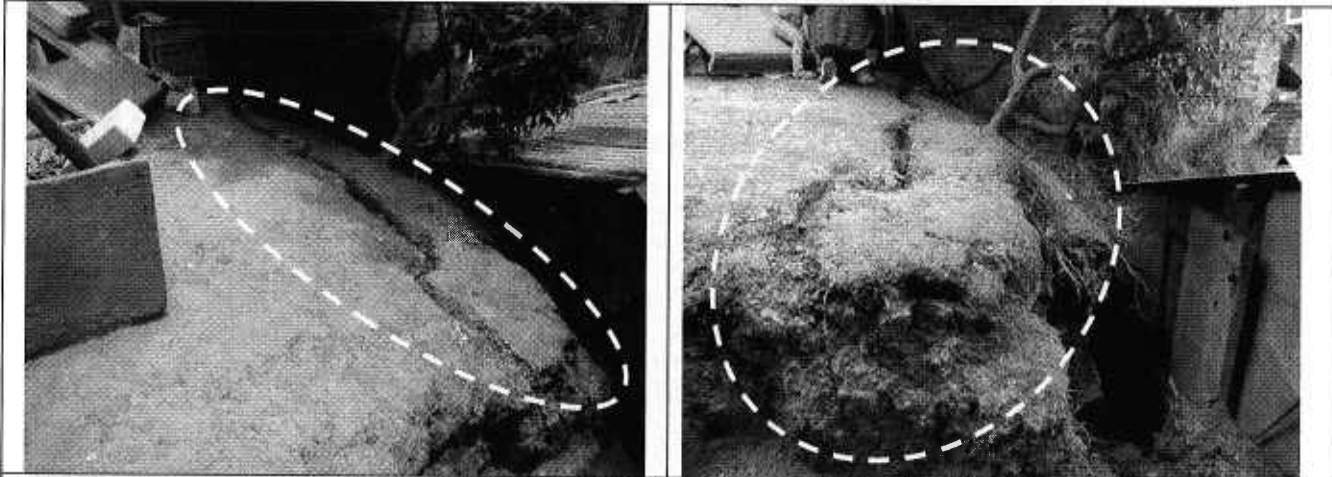
Se presentó un avance del Proceso de Remoción en Masa local evidenciado y descrito en la Respuesta Oficial RO-44188, avance representado por una grieta de tracción entre 3.0 metros y 3.5 metros de longitud y paralela al talud de corte, la cual está localizada aproximadamente a 1.0 metro de la corona del talud, generando una cuña potencialmente inestable de aproximadamente 10 metros cúbicos de material, que al desprenderse pueden impactar la estructura de la vivienda comprometiendo su estabilidad estructural y su habitabilidad en la actualidad.

Entre las posibles causas que generaron el avance del proceso de remoción en masa, se encuentran se encuentra la intervención antrópica realizada sobre la ladera, la falta de medidas de estabilización, la carencia de un sistema para el manejo del drenaje superficial y subsuperficial, las fuertes precipitaciones registradas en el sector, la alta susceptibilidad de los materiales que conforman la ladera ante este tipo de eventos.

**Fotografía No. 3 y 4.** Se observa la grieta de tracción de unos 3.0 metros de longitud y paralela al talud de corte, la cual está localizada aproximadamente a 1.0 metro de la corona del talud, generando una cuña potencialmente inestable de aproximadamente 10 metros cúbicos de material, que al desprenderse pueden impactar la estructura de la vivienda comprometiendo su estabilidad estructural y su habitabilidad en la actualidad.

- Evacuar definitivamente e incluir con prioridad técnica Uno (1) en el Programa de Reasentamiento de Familias Localizadas en Zonas de Alto Riesgo No Mitigable por Remoción en Masa, el predio ubicado en la Carrera 17G Este No. 30 -59 Sur, Manzana 21(3), Lote 1, donde habitan la señora Yuli Marcela Bernal y su familia, del Desarrollo Corinto de la Localidad de San Cristóbal.

- Una vez se haya terminado el proceso de evacuación y/o reasentamiento de esta familia, se recomienda demoler la vivienda, retirar los escombros y, en cumplimiento del Artículo 140 del Decreto 190/2004, aislar y señalizar mediante vallas informativas los lotes a fin de evitar que el predio sea ocupados nuevamente, e incorporarlos al inventario distrital de los predios desocupados en desarrollo del proceso de reasentamiento por alto riesgo, para su control y manejo por parte de las entidades correspondientes.
